**RELAZIONE TECNICA DI INDAGINE AMBIENTALE
VALUTAZIONE DELLO STATO DI CONSERVAZIONE DI MANUFATTI
CONTENENTI AMIANTO**

**FALLIMENTO ANNA DE LUCA
CURATORE PARADISO**

**EDIFICIO SITO IN VIA CORSO UMBERTO 658
MONTESILVANO (PE)**

Rapporto di Prova n. 3087/24

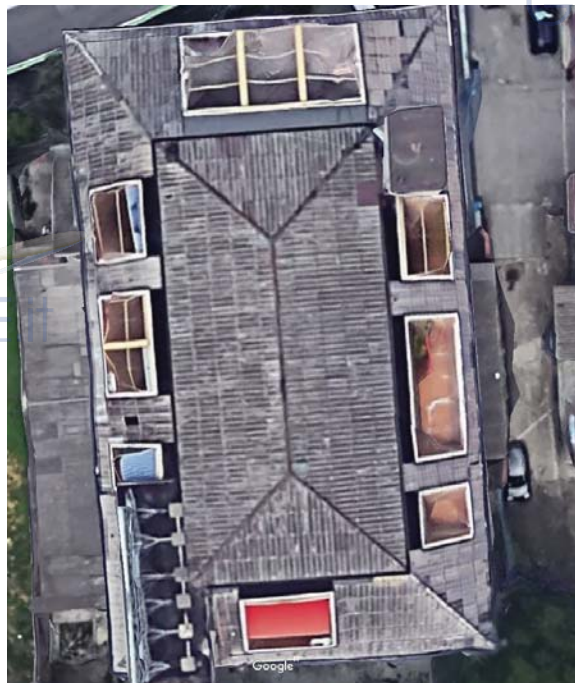
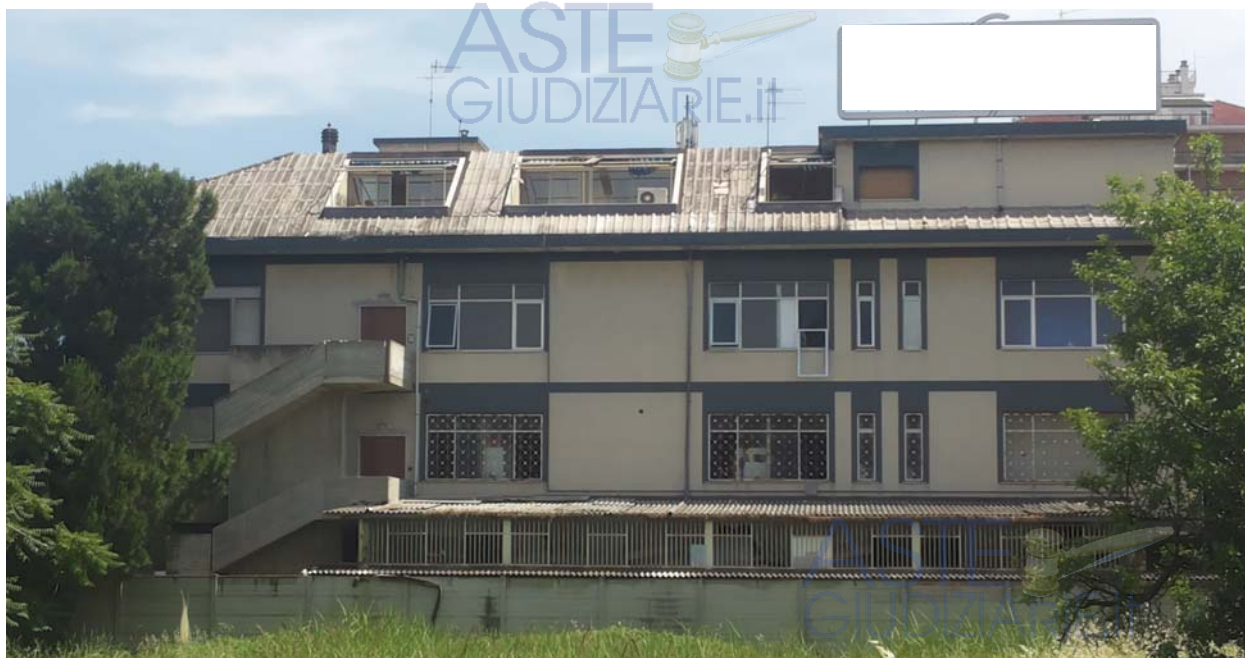
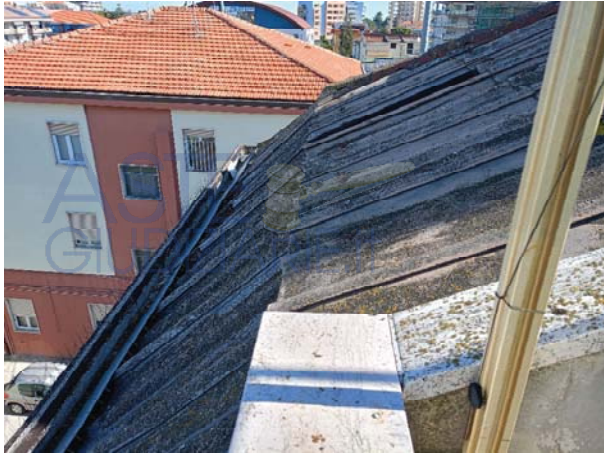
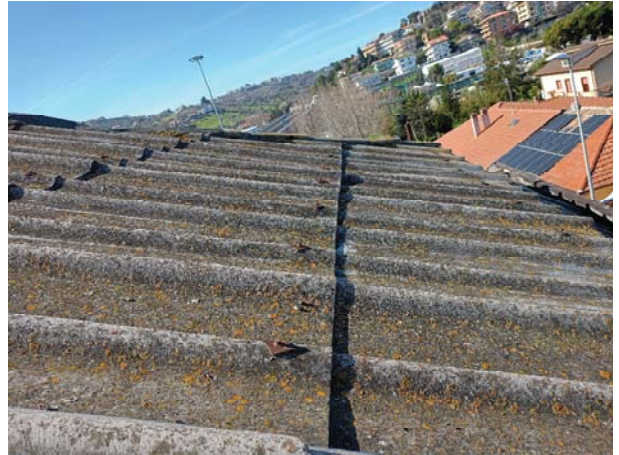
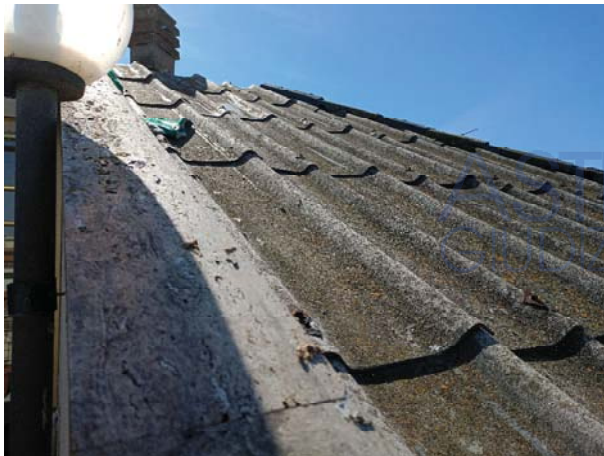
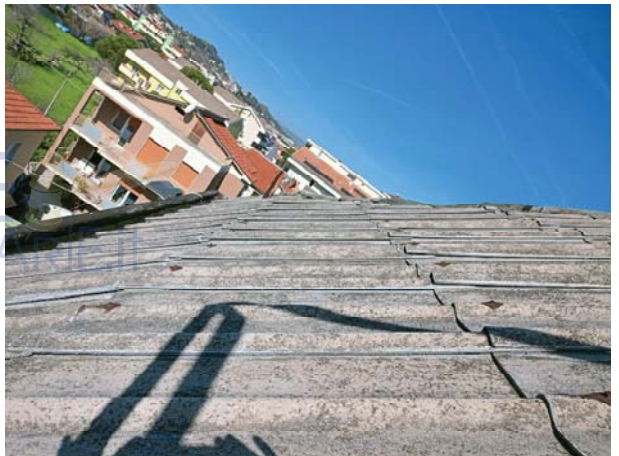
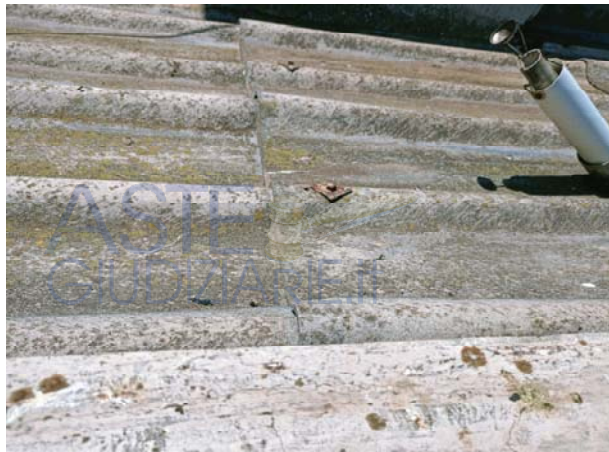
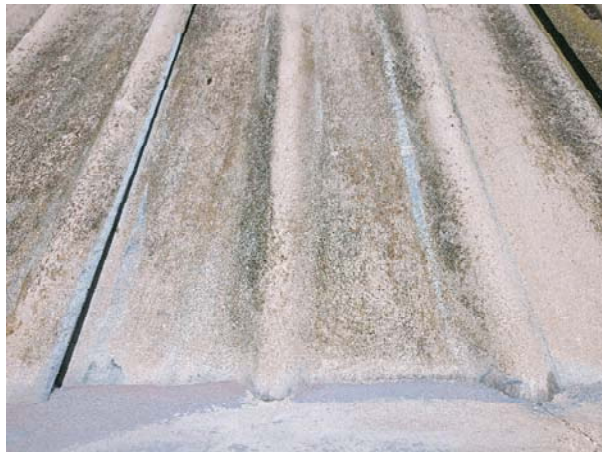
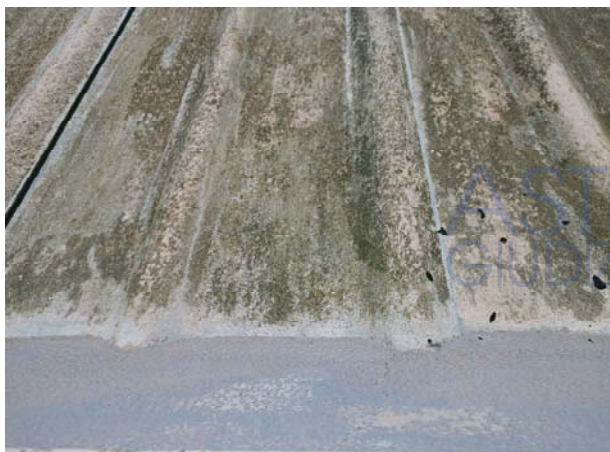
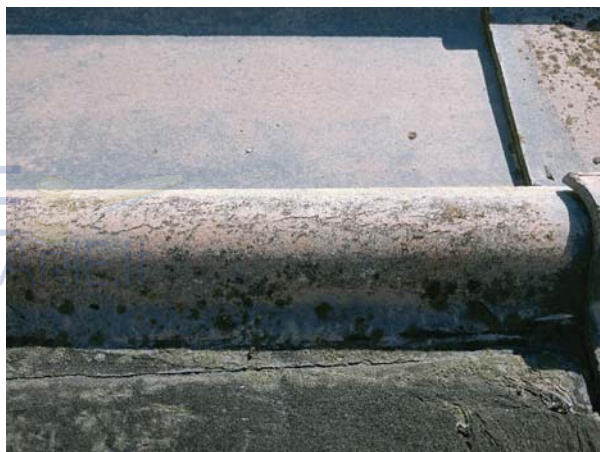
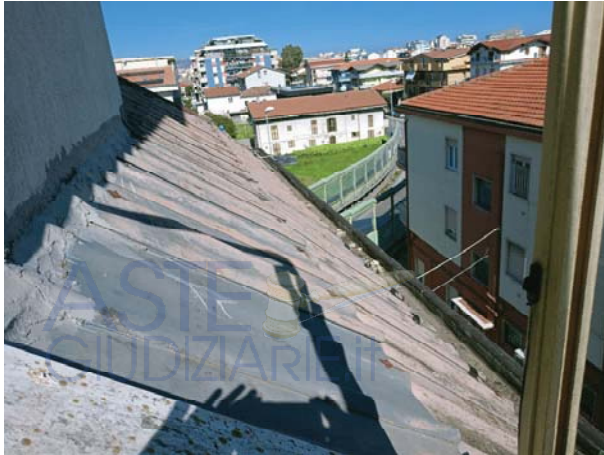
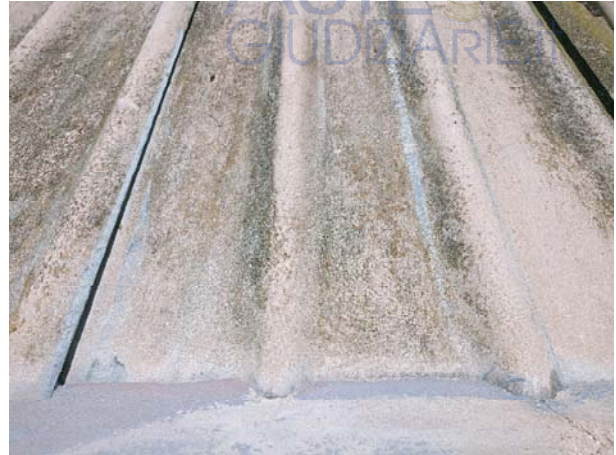
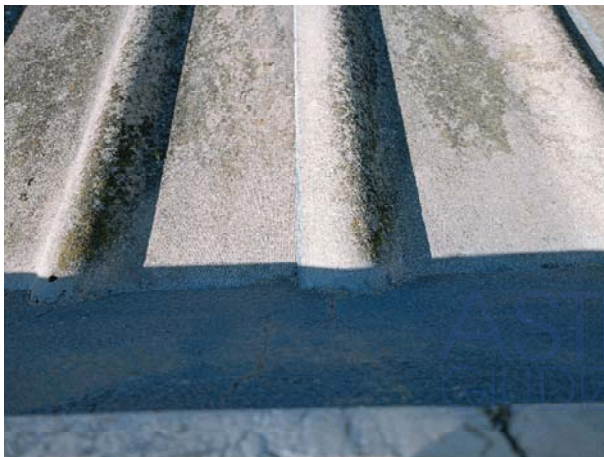
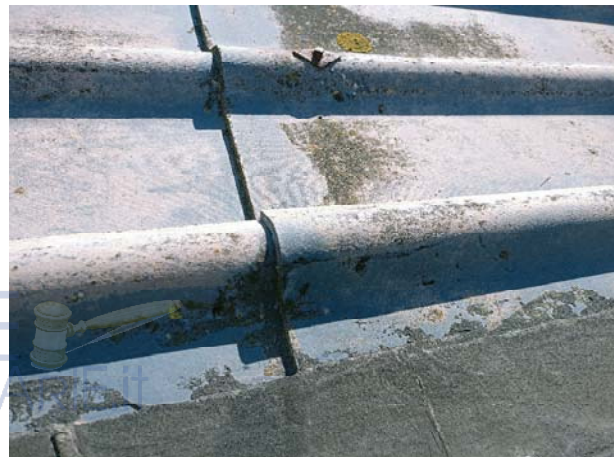
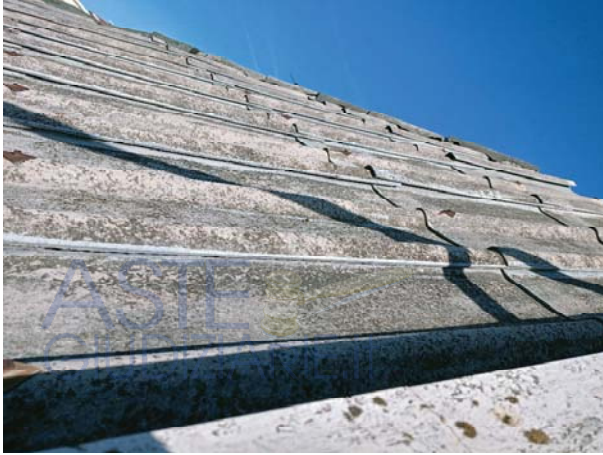
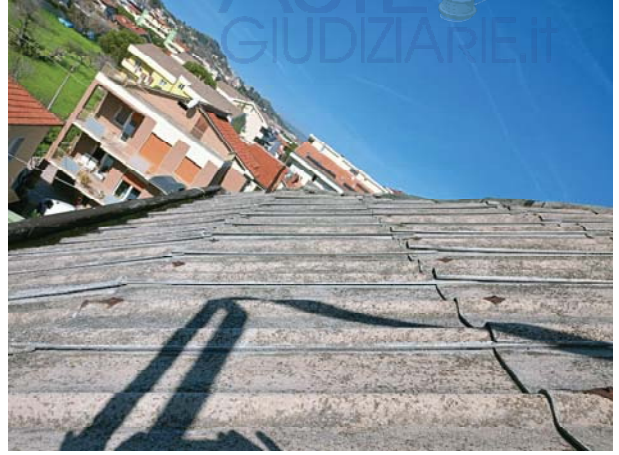
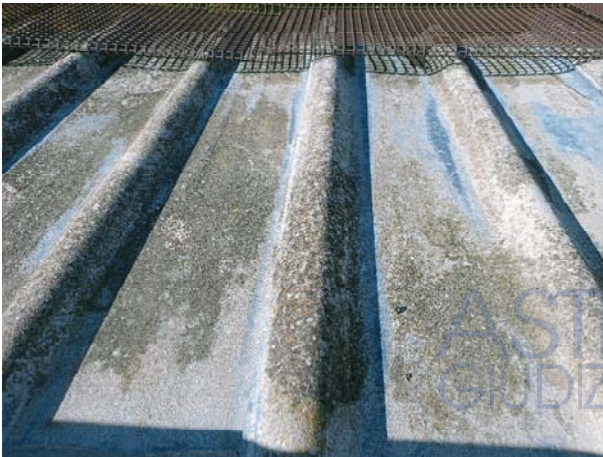
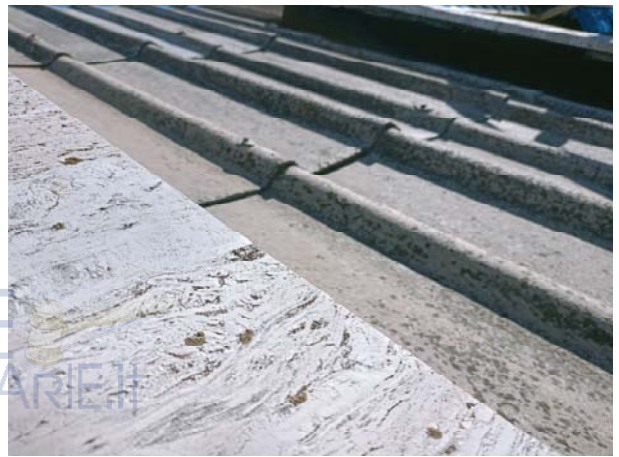
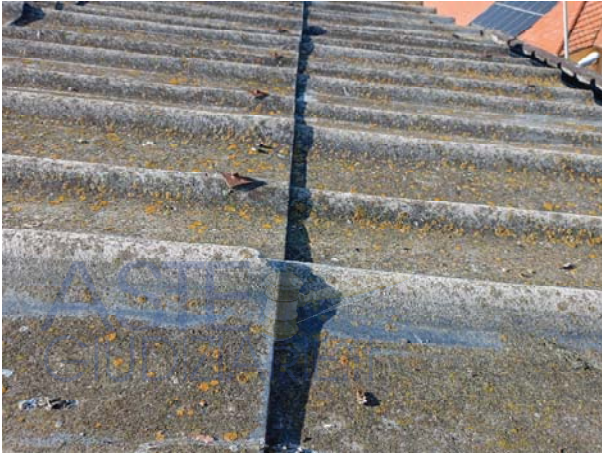
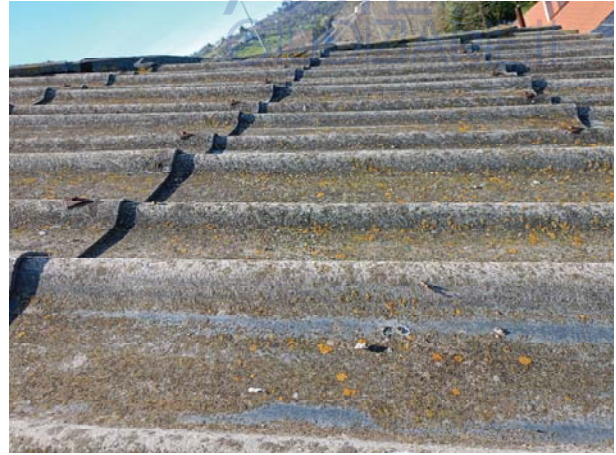
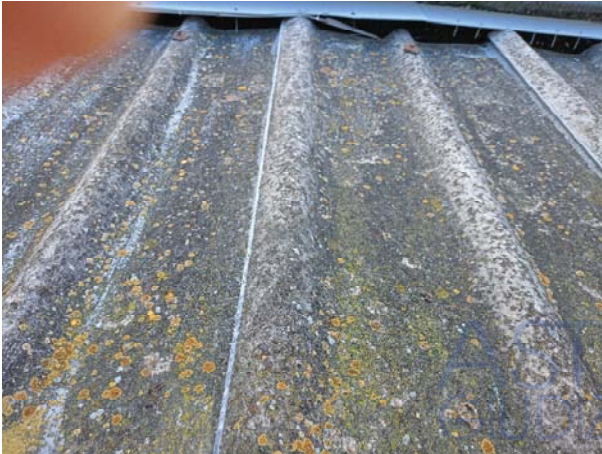
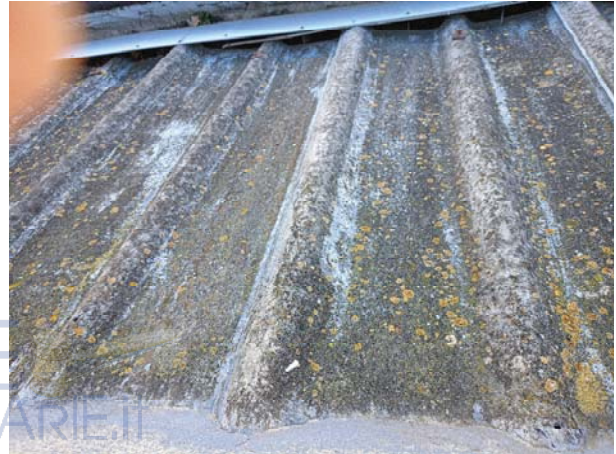
DOCUMENTAZIONE FOTOGRAFICA

Dall'analisi sul grado di compattezza della copertura si evince che i bordi presentano spigoli smussati e ruvidi; con le pinze i bordi del materiale si spezzano a fatica. Allo strofinamento della superficie si producono discrete quantità di granuli e polvere.

Sulla copertura si registra la presenza di muffe e licheni (vedi Allegato n.3).

Nell'edificio ispezionato sono stati rinvenuti i seguenti materiali contenenti amianto (vedi Allegato n. 3):
Coperture in cemento - amianto.
