TRIBUNALE ORDINARIO DI ROMA
SEZIONE QUARTA CIVILE – ESECUZIONI IMMOBILIARI

Esecuzione n. 294/2022

RELAZIONE DI CONSULENZA TECNICA

L'immobile oggetto del pignoramento è un **villino unifamiliare** a destinazione residenziale, facente parte del Condominio denominato *"Bonifica Val Rufina"*, ubicato in:

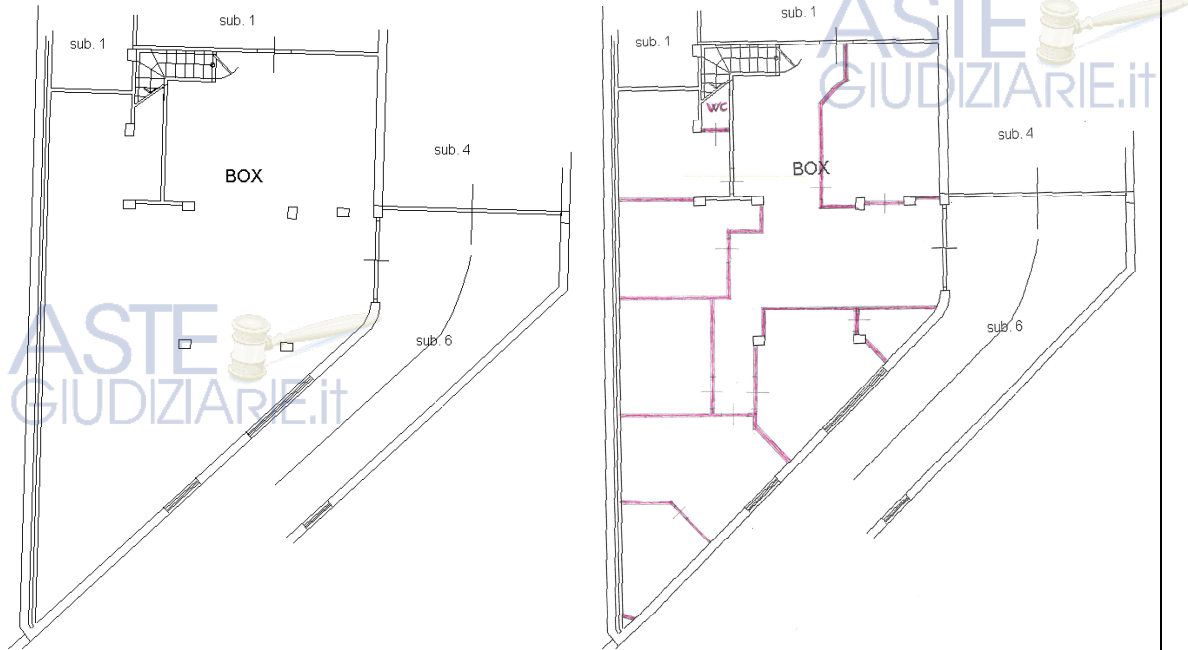
In realtà tale originario box auto è stato trasformato, attraverso un insieme sistematico di opere impiantistiche e di ripartizione interna (evidenziate in colore rosso nella planimetria di confronto soprastante) in un appartamento residenziale.

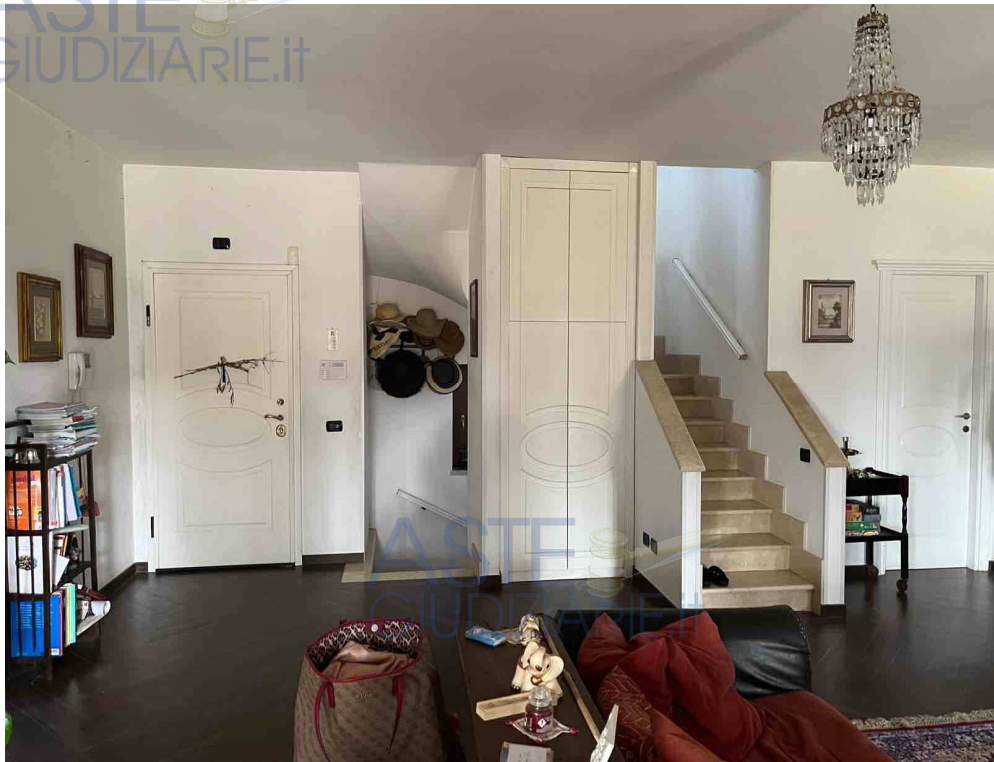
foto 8

la ridotta consistenza commerciale residenziale, limitata al piano terra del villino per circa 85 mq. (v. foto 8, 9, 10 e 11); i vani letto insieme ad un secondo vano bagno, infatti, sono stati realizzati tutti al piano S1 (v. foto 12, 13, 14 e 15) modificando senza titolo la destinazione d'uso originaria di locali tecnici e cantina (v. planimetria piano S1 alla pag. 8 ed in allegato [3]);

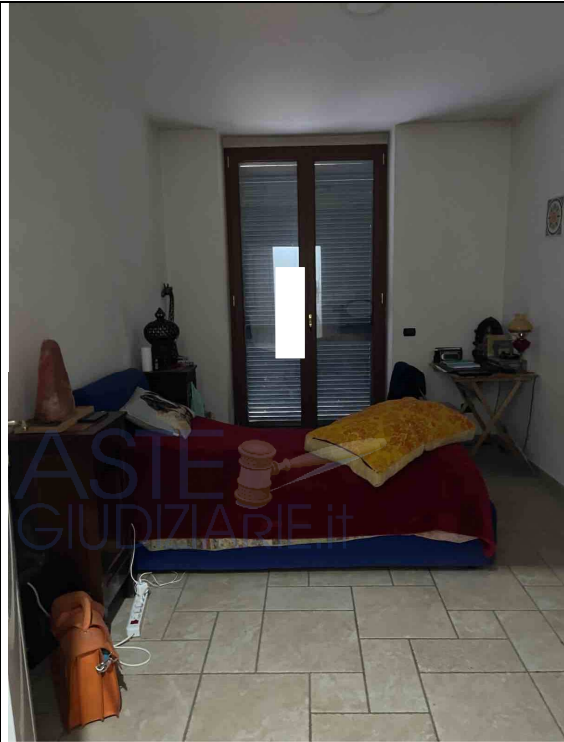
l'esistenza di alcuni fenomeni di condensa, dovuta alla presenza di ponti termici, visibili al piano seminterrato sia a soffitto (v. foto 12 e 13) sia a parete nell'intorno dell'apertura di aerazione del bagno (v. foto 15);

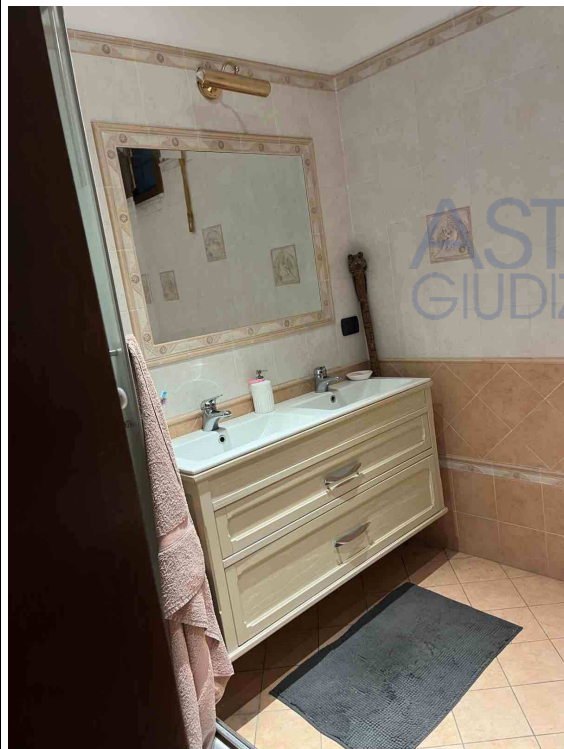
c. il locale *centrale termica* al piano seminterrato è stato trasformato in un bagno completo (v. foto 14 e 15) ed i due ambienti *cantina* e *locale tecnico* sono stati trasformati in camere da letto;

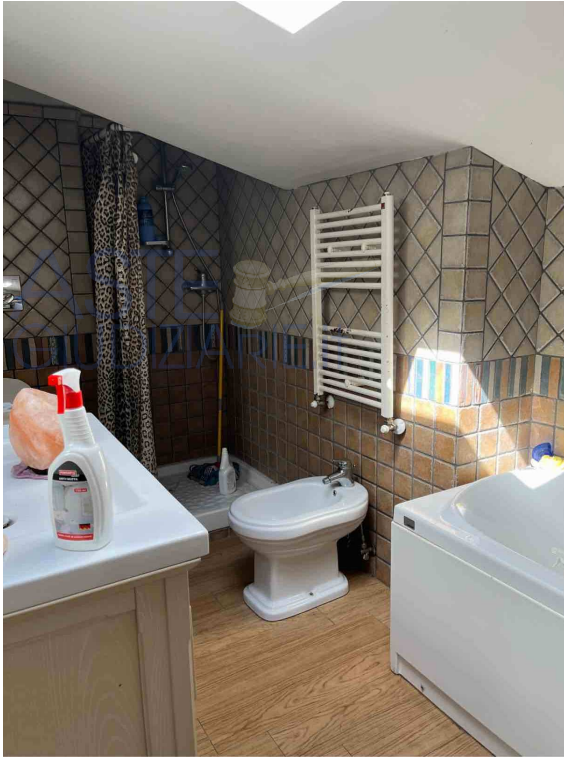
foto 16

l'effettiva destinazione non residenziale del piano primo sottotetto, anche se il locale originariamente destinato a lavatoio è attualmente un vano bagno completo (v. foto 16);

b. il vano *lavatoio* al piano primo sottotetto è stato trasformato in un bagno completo (v. foto 16) mentre i due *locali tecnici* sono stati destinati a locali di sgombero;

Con riferimento al **la realizzazione di un bagno completo al piano primo sottotetto nel locale assentito come lavatoio**, rilevato che tale ambiente presenta altezza massima di 210 cm. e minima di 150 cm. , per una media di 180 cm. ampiamente inferiore all'altezza minima di 220 cm. prevista dalla L. R. Lazio n. 13/2009 per i locali di servizio sottotetto, **risulta illegittima e non sanabile**.

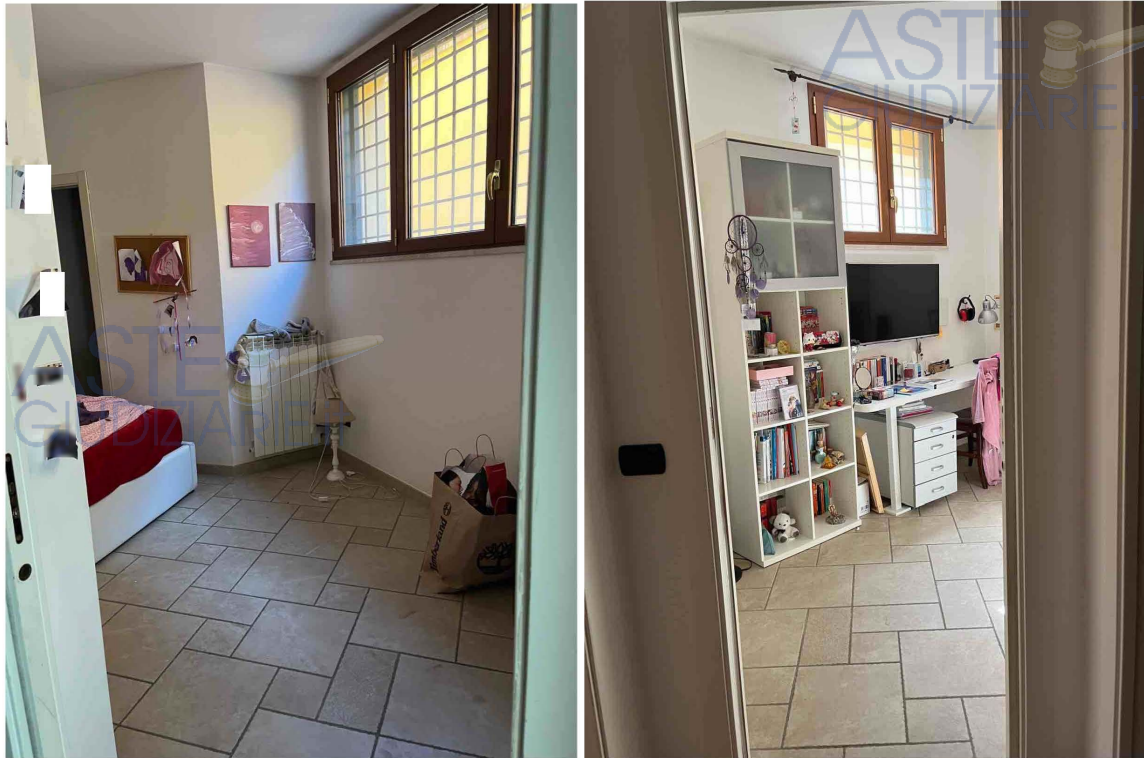
suddiviso in sei camere prive di regolarità urbanistica, di cui solo due finestate in quanto attestate sulla rampa carrabile privata (v. foto 28 e 29);

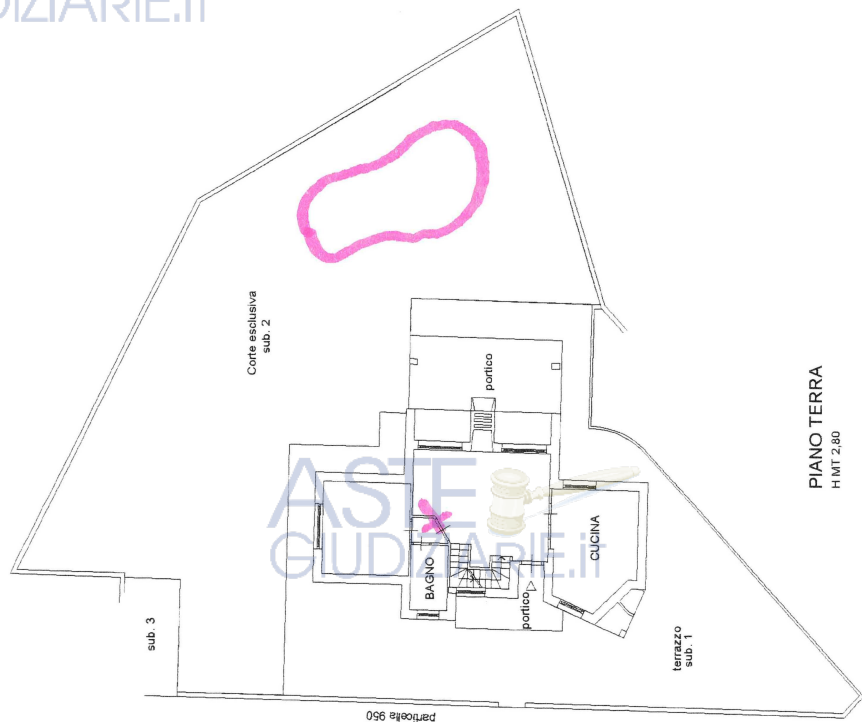
a. è stato rimosso il tramezzo che in origine disimpegnava il bagno al piano terra dalla zona giorno ed è stata realizzata una piccola piscina nel giardino.

Analogamente **la piscina realizzata sul giardino** di pertinenza degli immobili pignorati, presumibilmente dall'attuale debitore esecutato, **risulta illegittima e non sanabile** in quanto viola l'obbligazione edilizia di cui all'atto sopra riportato, trattandosi di costruzione realizzata su area da mantenere a verde.

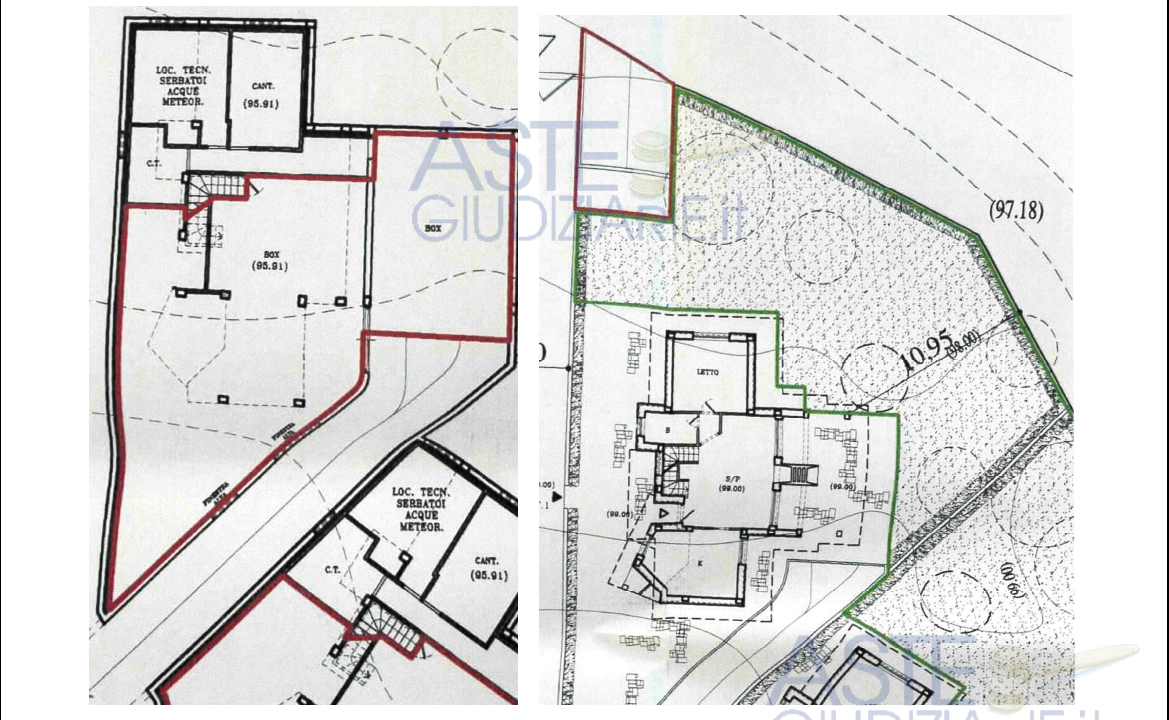
In particolare i due box auto int. A ed int. B realizzati al piano seminterrato rispettavano la planimetria contornata in rosso sottostante, delimitante “la superficie destinata a parcheggio” ai sensi dell'atto unilaterale di obbligo edilizio sottoscritto dal costruttore in data 04/08/2009 (v. all. [7/b] ispe.ne n. 4), di cui si riporta anche la planimetria contornata in verde delle aree a giardino.

Da quanto precede deriva che **tutte le modifiche eseguite al piano seminterrato** successivamente all'accatastamento del 24/01/2012, presumibilmente poste in essere dall'attuale debitore esecutato che ne è proprietario a partire dal 22/03/2012, **essendo tese a mutare la destinazione d'uso da autorimessa a residenziale, sono illegittime e non sanabili** in quanto violano l'obbligazione edilizia di cui all'atto in data 04/08/2009 per notaio Adriana Schioppa – rep. 10126 - racc. 4163 trascritto in data 06/08/2009 al numero particolare 56359 – generale 105238.
