**TRIBUNALE DI AGRIGENTO**  
ESECUZIONI IMMOBILIARI

N. Gen. Rep. **000054/20**

**ELABORATO PERITALE**

**Beni in Porto Empedocle (Agrigento) Via delle Madonie  
Lotto 001**

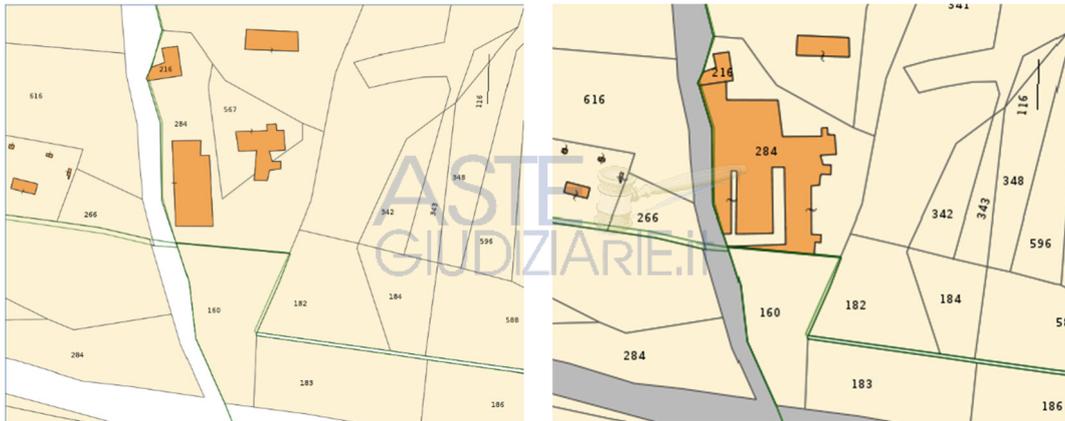
In particolare, risultava erroneamente annotata su mappa la particella 567 e le sagome dei fabbricati non erano coincidenti con la situazione rilevata sui luoghi.

Figura 1: Raffronto mappe catastali prima e dopo la variazione.

Accogliendo l’istanza del 3.6.2022 l’ufficio provvedeva nei primi giorni di ottobre 2022 ad effettuare l’aggiornamento del foglio di mappa. Aggiornamento che è possibile cogliere mettendo a confronto le tavole grafiche di cui agli allegati C3 e C4 (Cfr. Fig. 1).

Tali incongruenze hanno comportato la necessità di effettuare tre accessi presso gli uffici dell’Agenzia del Territorio ed una istanza di correzione (acquisita con prot. n. 82707 del 3.6.2022) con la quale si chiedeva che venissero poste in essere le opportune correzioni delle difformità rilevate.

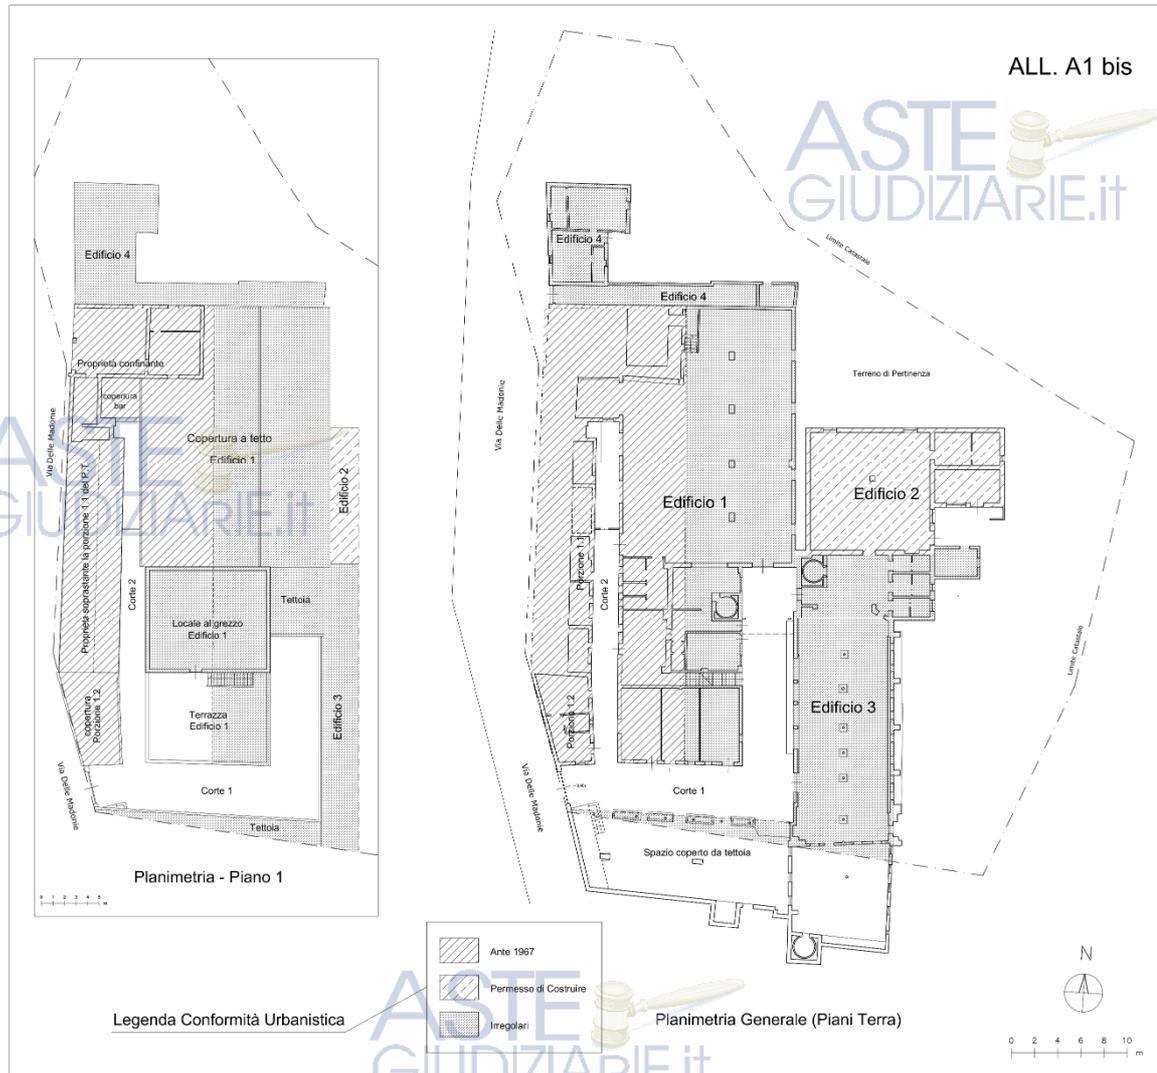
2) esaminate le aero-foto storiche reperite presso l’I.G.M. e la S.A.S. TD s.r.l. (cfr. Allegati D1, D2, D3), l’odierno esperto ha rilevato l’edificazione di manufatti ed ampliamenti successivi al 1967 stimati in circa 753 mq.

Per tali interventi edilizi non sono stati reperiti agli atti dell’UTC i titoli abilitativi.

Figura 2: Planimetria dello stato dei luoghi con indicazione grafica delle difformità.

Tali superfici sono così suddivise (Cfr. Figura 2, All. A1, A1 bis):

- circa mq 301,70 dell'Edificio 1 a piano terra;
- circa mq 100,00 dell'Edificio 1 a piano primo;
- circa mq 256,00 dell'Edificio 3;
- circa mq 95,80 dell'Edificio 4;

Per tali opere<sup>1</sup> non sussistono le condizioni di sanabilità previste dall' art. 40 c. 6

Tali difformità sono pertanto regolarizzabili mediante demolizione delle opere abusive.

Le opere previste nel suddetto elaborato riguardano la demolizione dei fabbricati n. 3 e n. 4 e delle porzioni abusive del fabbricato n. 1 (Fig. 2 ed All. A1-bis). È stata prevista anche la rimessa in pristino del fabbricato oggetto di demolizioni parziali tramite la predisposizione della muratura di chiusura sul lato Est.

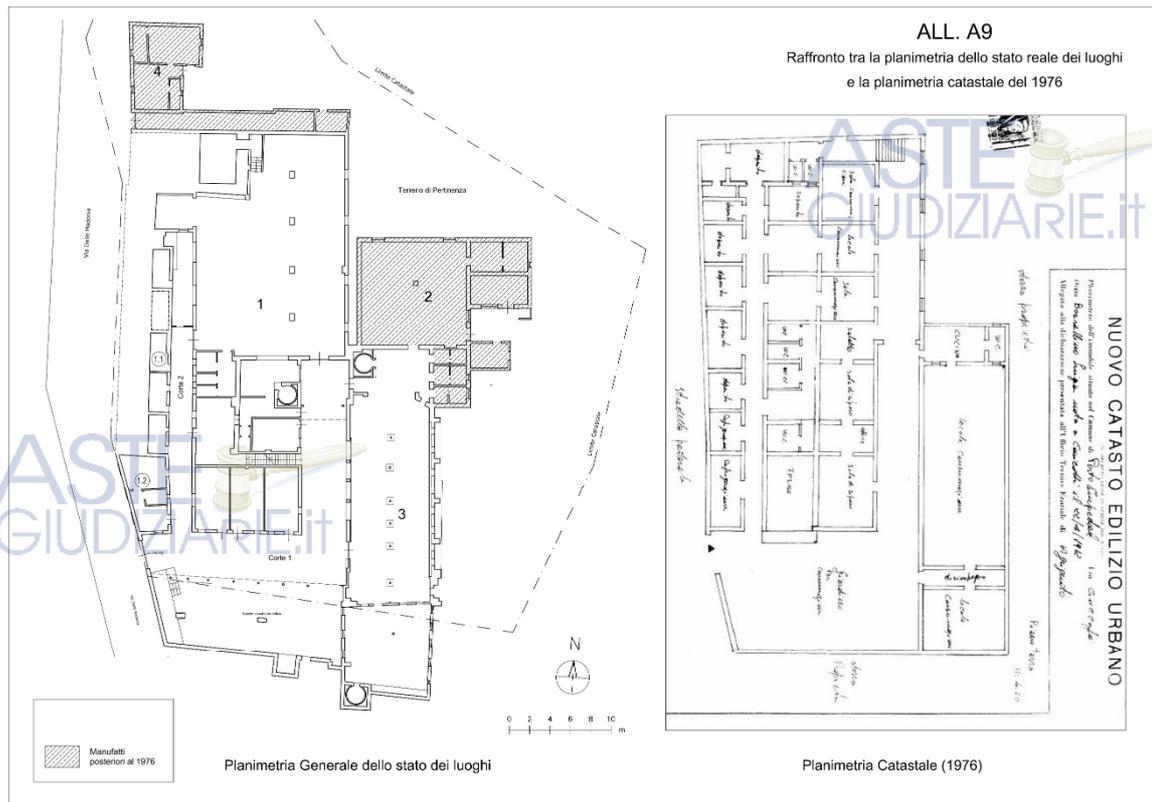
1) La conformazione planimetrica dell'immobile, rilevata al momento del sopralluogo presenta alcune difformità rispetto alla conformazione rappresentata nella planimetria catastale datata 1976 (cfr. Fig. 4, All. A9 e All. C1).

Figura 4: Raffronto fra la planimetria dello stato dei luoghi e la planimetria catastale.

1) Sono state riscontrate le seguenti difformità: Le planimetrie catastali presentano marcate difformità rispetto alla situazione riscontrata sui luoghi al momento dell'accesso (cfr. Fig. 4, All. A9 e All. C1).

Regolarizzabili mediante: DOCFA con aggiornamento delle planimetrie.

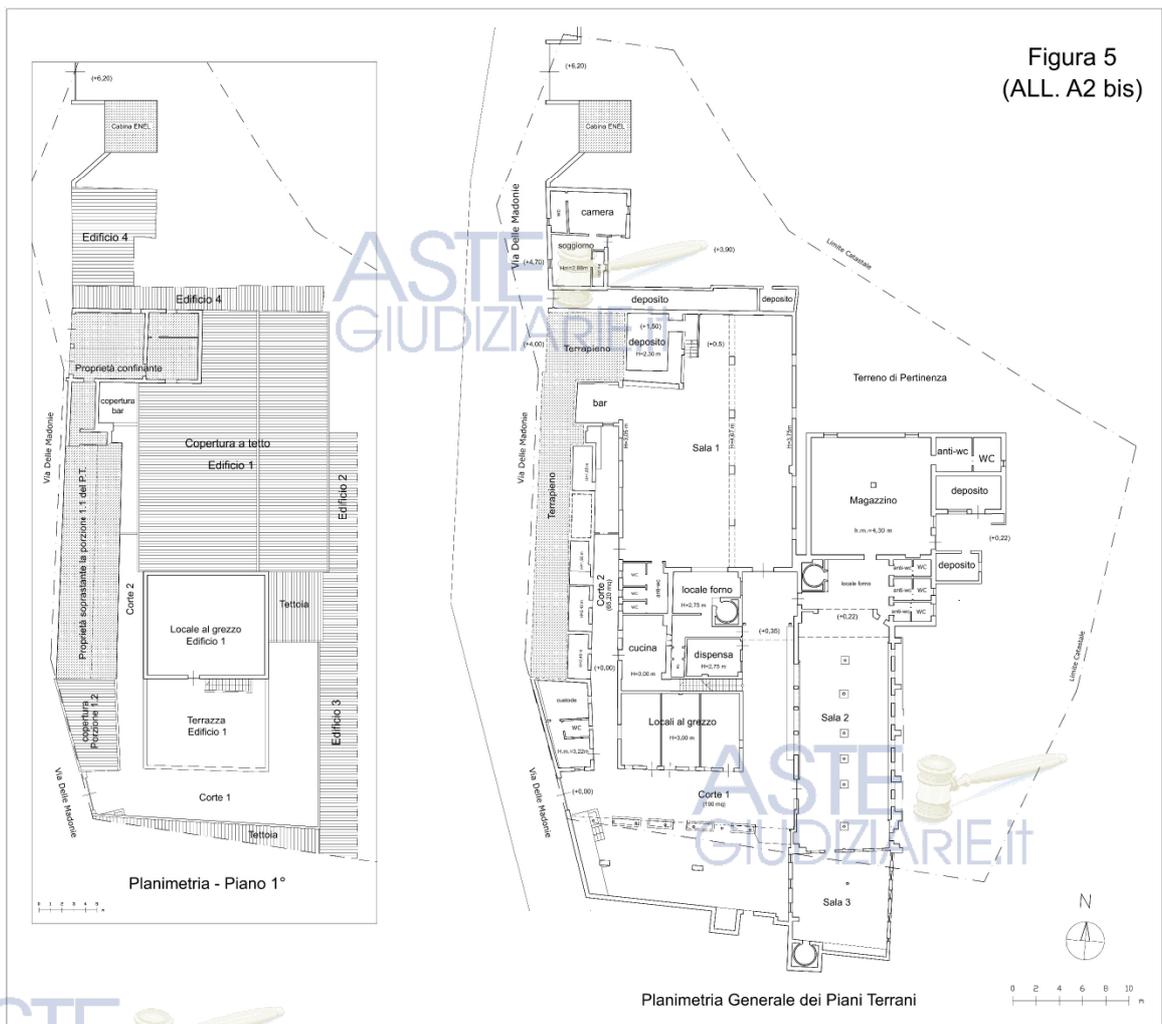
Ricadono al di fuori del limite catastale Sud talune porzioni di territorio detenute senza titolo.

Ed in particolare (Cfr. [Fig. 5 ed Allegati A0, A2, A3 ed A7](#)):

- un'area di circa 120 mq occupata da uno spazio pavimentato coperto da una tettoia con struttura in legno;
- una porzione di circa 78 mq dell'edificio n. 3 che versa in pessimo stato di conservazione a causa di cedimenti differenziati del terreno di sedime.

Figura 5: Planimetrie Generali Piano Terra e Piano Primo.

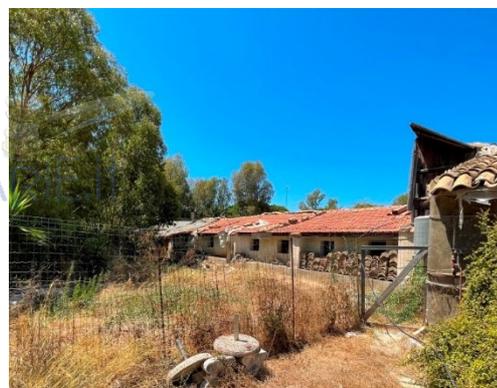
Edificio 3

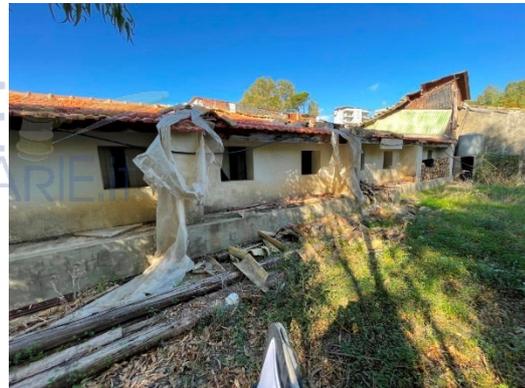
Edificio 3 (Vista da Sud-Est)

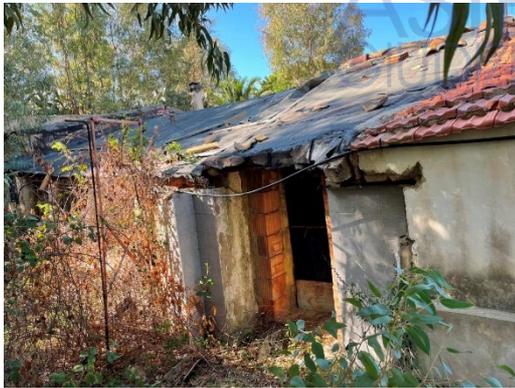
Edificio 3 (Vista da Est)

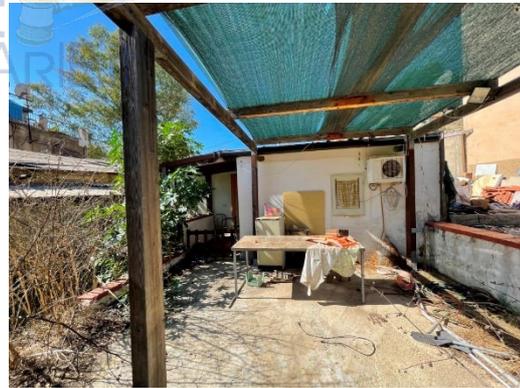
Edificio 4 (Vista da Est)
