TRIBUNALE DI ANCONA

Perizia dell'Esperto ex art. 568 c.p.c. Arch. Ancora Paolo, nell'Esecuzione Immobiliare 37/2014 del R.G.E.

**Bene N° 3** - Laboratorio Artigianale ubicato a Fabriano (AN) - Via Bruno Buozzi, 26/30 - Piano Primo .  
Identificato Catastalmente al FG 97, Part 241, Sub.19.

### VIZI RICONTRATI.

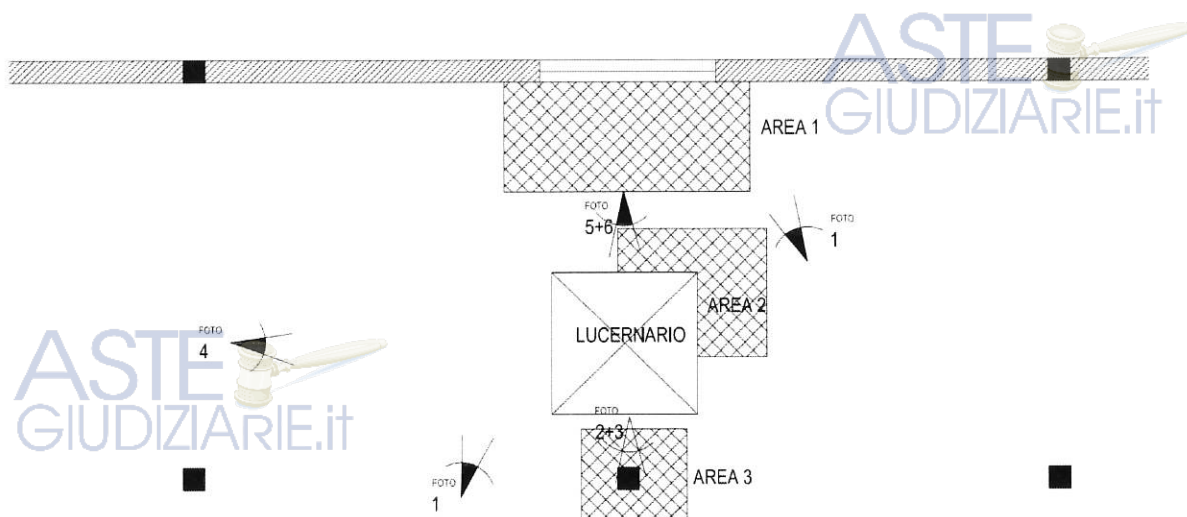
Si tratta di infiltrazioni di acque localizzabili in una delle pareti perimetrali del locale principale in cui ha sede la attività manifatturiera e in una area del soffitto. Tali infiltrazioni sono in corrispondenza di un terrazzo posto al livello superiore , e sono indicati nella planimetria che segue .

Possiamo individuare tre principali punti di infiltrazione che abbiamo denominato nella precedente immagine come Area 1 (area a parete e a soffitto su parete perimetrale) ; Area 2 (area a soffitto in corrispondenza del lucernario); Area 3 (area a soffitto in corrispondenza del pilastro) .

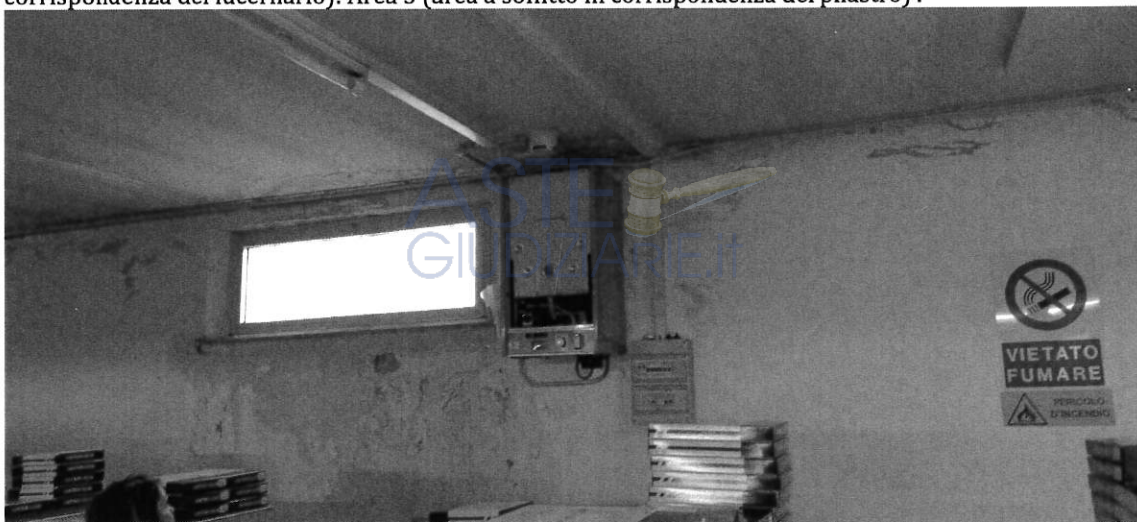
FOTO 1 - AREA 1

Le infiltrazioni di Area 1 e Area 2 sono riconducibili a tale situazione di incuria.

Si rende necessaria la eliminazione della vegetazione infestante , almeno nei punti critici segnalati . Il controllo della guaina per verificare che le radici non la abbiano intaccata ed il suo eventuale ripristino . Si suggerisce di ripulire il terrazzo dei materiali incoerenti presenti e di proteggere la guaina esposta con idonei materiali (guaine liquide, vernici protettive a base di polveri di Alluminio, ecc.) a seconda delle situazioni che si evidenzieranno a seguito delle rimozioni di materiale incoerente o distaccato . Inoltre si suggerisce di fare ispezionare l'impianto di riscaldamento e idrico del Piano Superiore e di farne verificare la tenuta, e intanto precauzionalmente di non utilizzarlo fino all'accertamento di assenza di punti di perdita . Infine andrebbe controllata la sigillatura del tubo di gronda e la funzionalità del rubinetto di cui

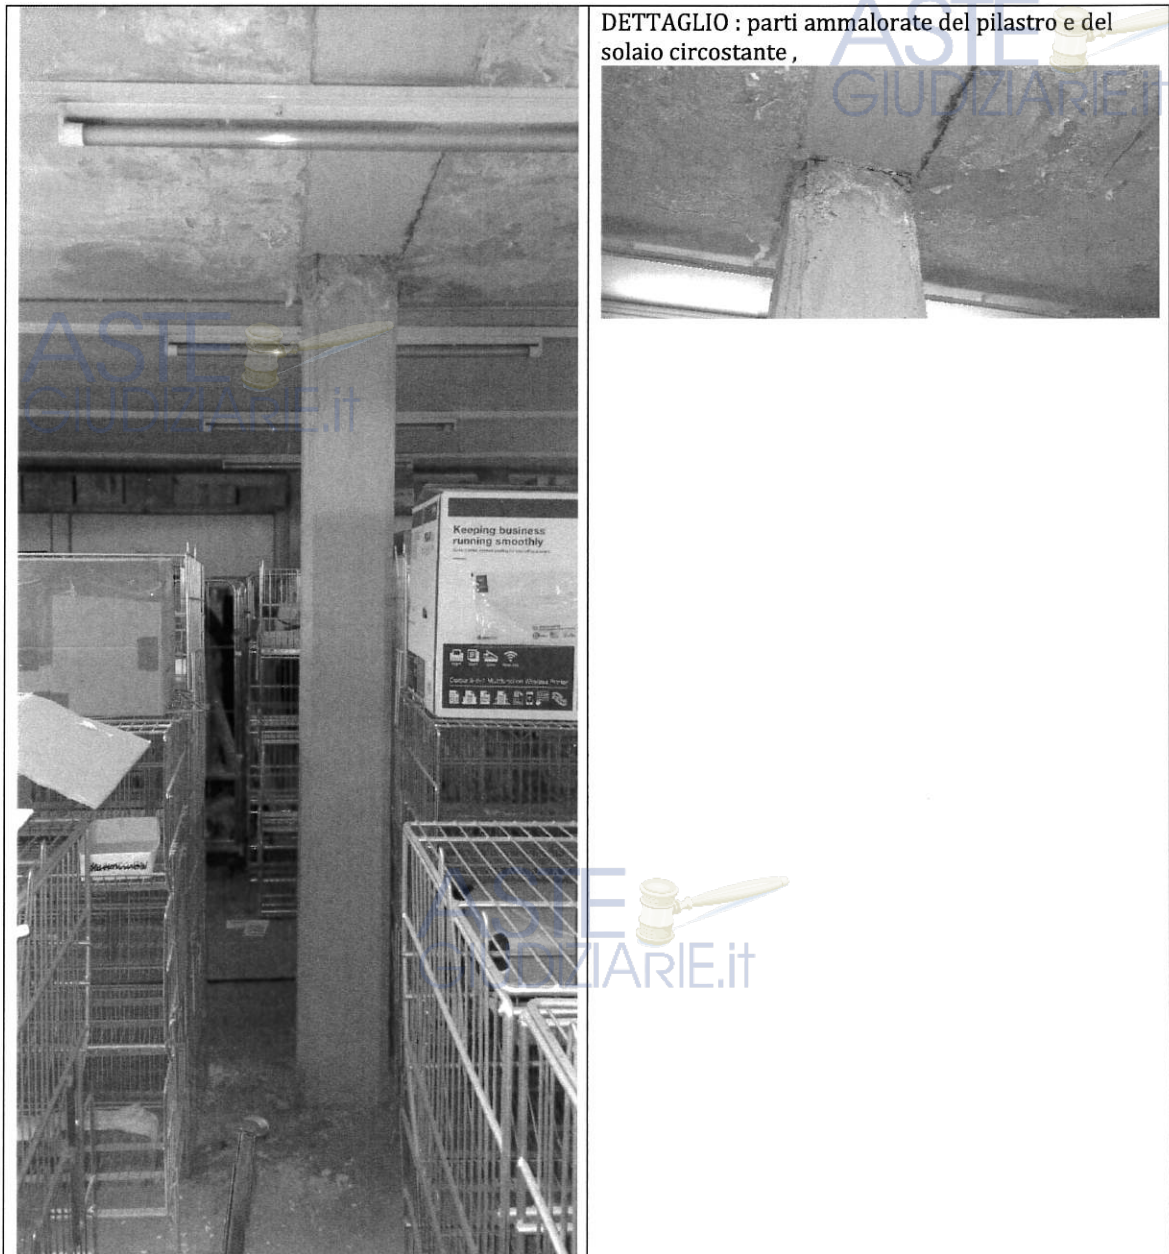
FOTO 2 E 3 - AREA 3 - sul pavimento distacchi di intonaco dal solaio e dalla sommità del pilastro.

Per l'infiltrazione di Area 3 va fatta anche un'altra considerazione.

Tuttavia i lavori sono da eseguire a breve in quanto alla lunga potrebbero verificarsi danni strutturali, quali lo sfondellamento del solaio interessato da infiltrazione, la carbonatazione del calcestruzzo copriferro, la ossidazione dei ferri di armatura del solaio.

Questi ultimi due fenomeni sono già evidenti nella sommità del pilastro interessato da infiltrazione per il quale vanno effettuati al più presto interventi di ripristino mediante passivazione dei ferri di armatura e ripristino del copriferro con malta strutturale.

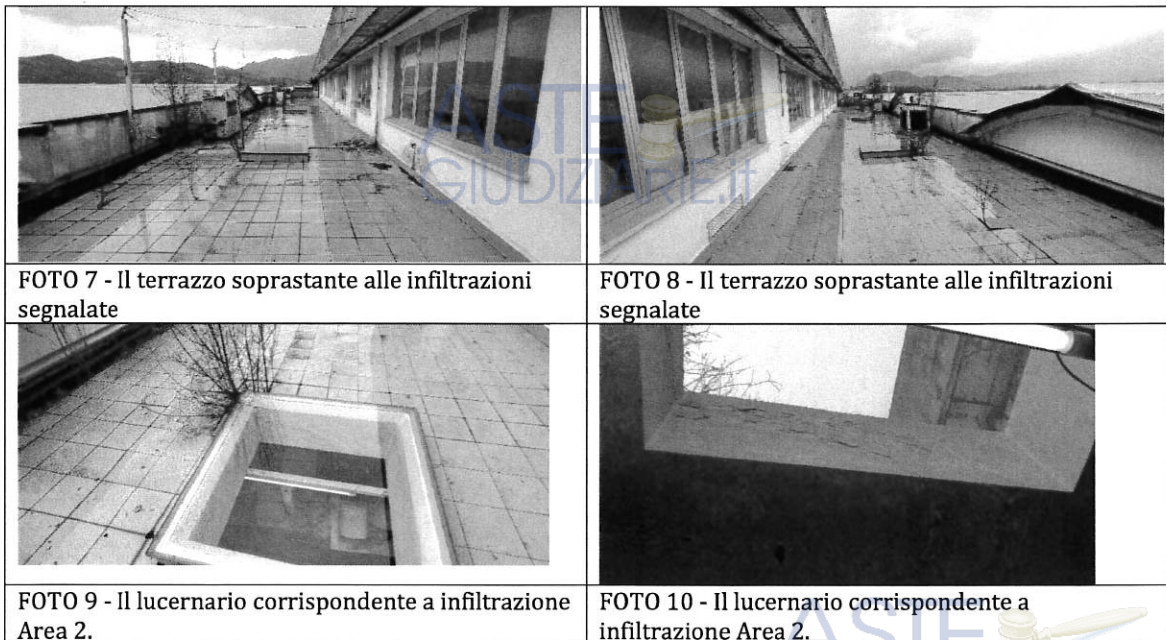
Il Perito ha preso visione del terrazzo soprastante ed ha potuto constatare il pessimo stato di conservazione complessiva dello stesso .

La causa di tale stato è evidentemente legata, alla mancanza di interventi di manutenzione sulla pavimentazione ed il sistema di convogliamento delle acque meteoriche. Oltre al distacco della pavimentazione, è evidente la presenza di vegetazione infestante che è stata lasciata prosperare generando ulteriore sollevamento della pavimentazione e il deterioramento della guaina impermeabilizzante .

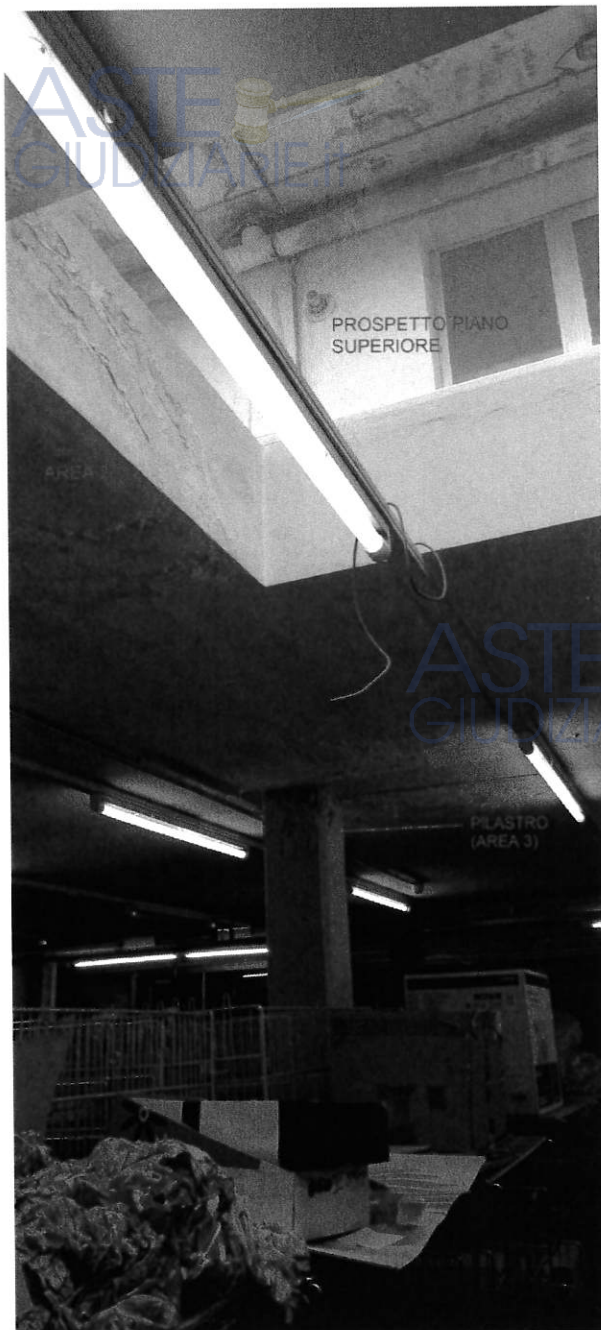
Il pilastro, al di sopra del quale avviene l'infiltrazione, corrisponde alla facciata del piano superiore che delimita il terrazzo dall'ambiente interno. In corrispondenza del pilastro, sul lato esterno c'è un rubinetto di acqua di servizio al terrazzo (apparentemente in buone condizioni), sul lato interno, c'è il collettore dell'impianto termico che, per condizioni di mancanza di manutenzione e di usura, potrebbe avere perso acqua nel corso del tempo. Dunque potrebbe essere una concausa, dell'infiltrazione in Area 3, (ovvero in corrispondenza della parte superiore del pilastro). Vedi foto successive.

FOTO 11 - Corrispondenza delle infiltrazioni in Area 3 con il prospetto soprastante .

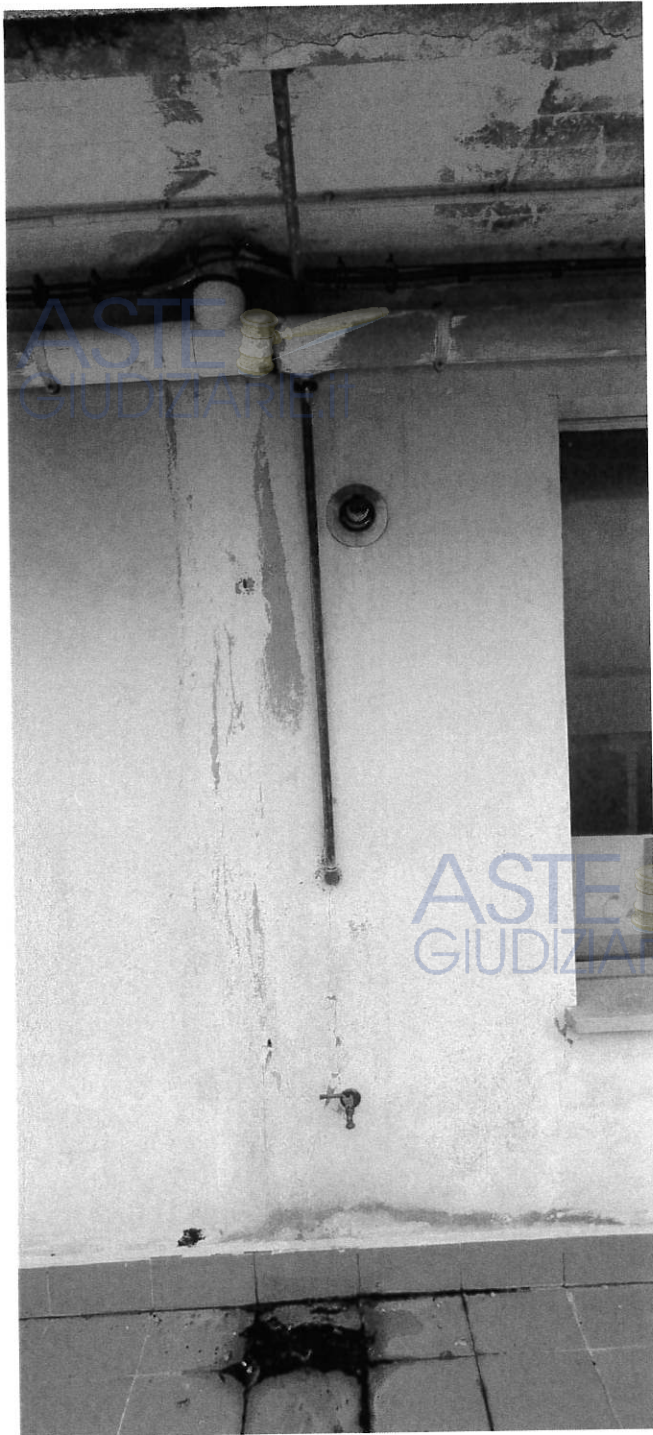
FOTO 11 – Il prospetto corrispondente alla sottostante area di infiltrazione AREA 3. Si osservi la presenza del pluviale e relativo tubo di allontanamento delle acque di gronda del tetto soprastante, di un rubinetto e della sottostante incrostazione di alghe che segnalano la presenza costante di acqua da gocciolamento .

alla FOTO 11.

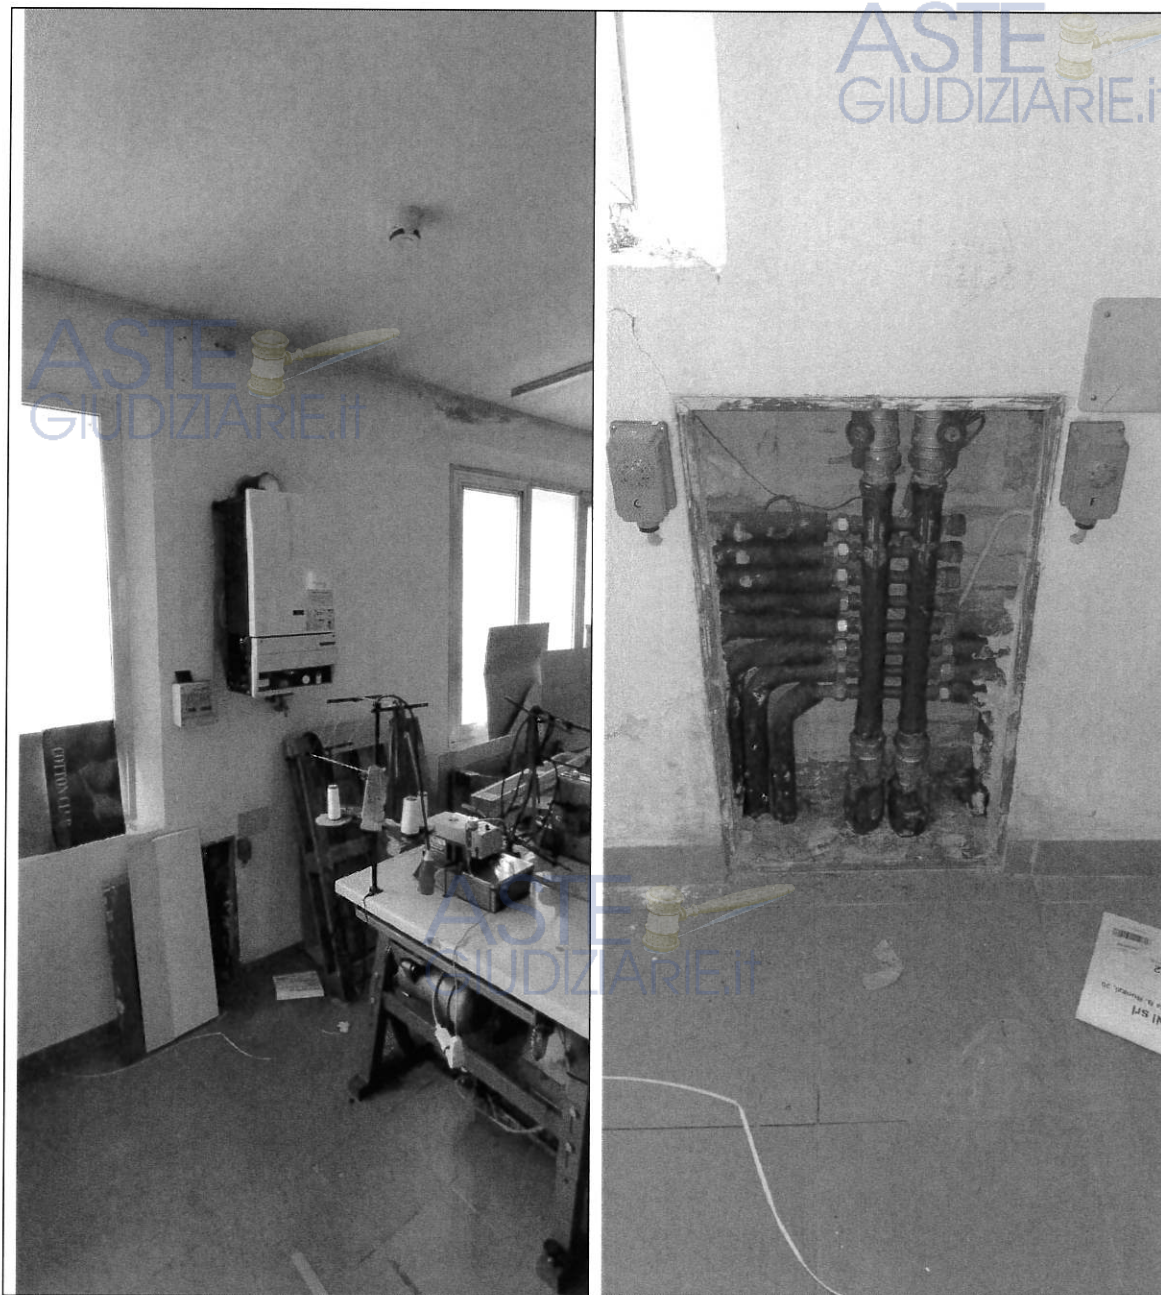
FOTO 12 e 13 – Parete corrispondente alle sottostanti infiltrazioni di Area 3.
