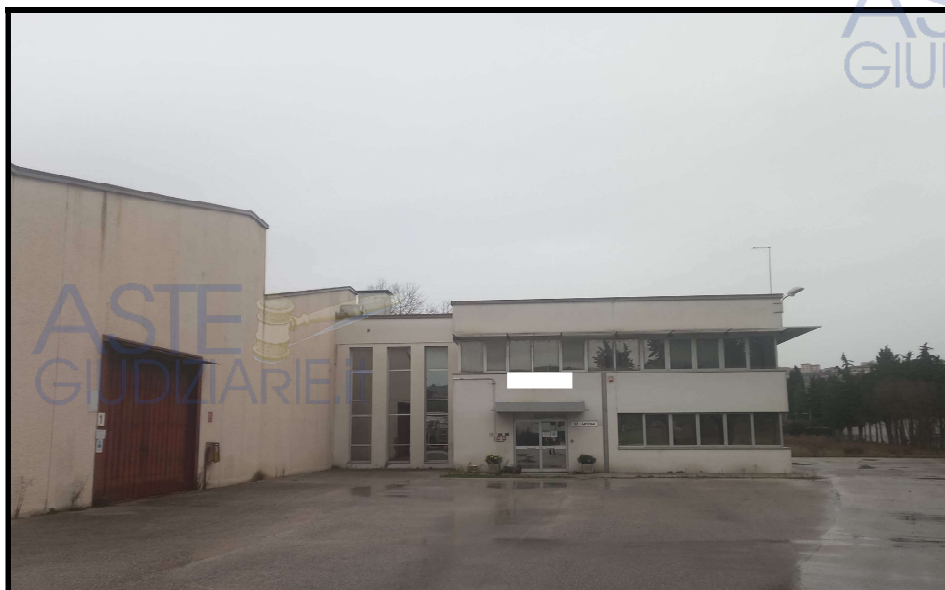
FOTO N°1 – copertura esterna

Nella parte esterna sono evidenti affioramenti di microrganismi vegetali (licheni crostosi cfr. documentazione fotografica) dovuti probabilmente ad un inizio di degrado. Ai bordi delle lastre, in corrispondenza dei punti di gocciolamento, non si osservano formazioni definite "stalattiti". Nei canali di scolo si notano pochi residui di materiale polverulento.

Sulla copertura esterna sono stati effettuati, in passato, interventi di manutenzione consistenti in piccole riparazioni sulle lastre in M.C.A. Si notano sporadiche rotture dovute probabilmente a grandine.

Si consiglia, quindi, a scopo cautelativo di provvedere al monitoraggio e controllo periodico, almeno ogni anno, al fine di assicurare che la situazione si mantenga costante nel tempo o, per lo meno, dentro i limiti di rischio.
