**CANTIERE:** [REDACTED]  
**VIA S. EGIDIO, 3 – POLVERIGI (AN)**

**VALUTAZIONE RISCHIO AMIANTO**  
D.M. 06/09/1994

Dott. Geol. Paola Pia Pino d'Astore  
(tecnico)

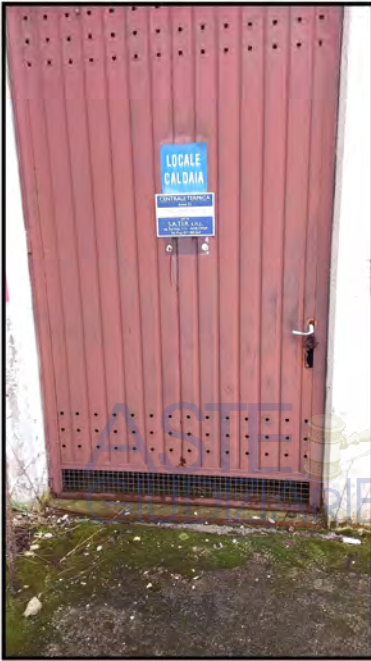
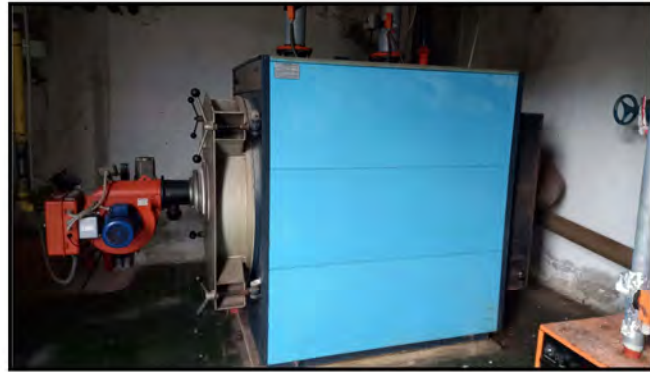
FOTO N°1 – centrale termica

Durante il sopralluogo, inoltre, si è potuto accedere nel locale caldaia della centrale termica. Normalmente le guarnizioni della caldaia sono realizzate in corda con M.C.A. per aumentare la protezione ignifuga del locale.

Non è stato possibile approfondire direttamente lo stato di conservazione in quanto le guarnizioni sono contenute all'interno della caldaia e la caldaia è chiusa ermeticamente. Da una prima informazione, acquisita direttamente dalla ditta che aveva installato la caldaia, sembrerebbe che non è stata mai fatta la manutenzione sulle guarnizioni e quindi la loro sostituzione.

Per il locale della centrale termica, al momento, non si evidenziano criticità in quanto le guarnizioni sono protette all'interno della caldaia. Occorrerà fare attenzione al momento della rimozione delle guarnizioni in M.C.A.

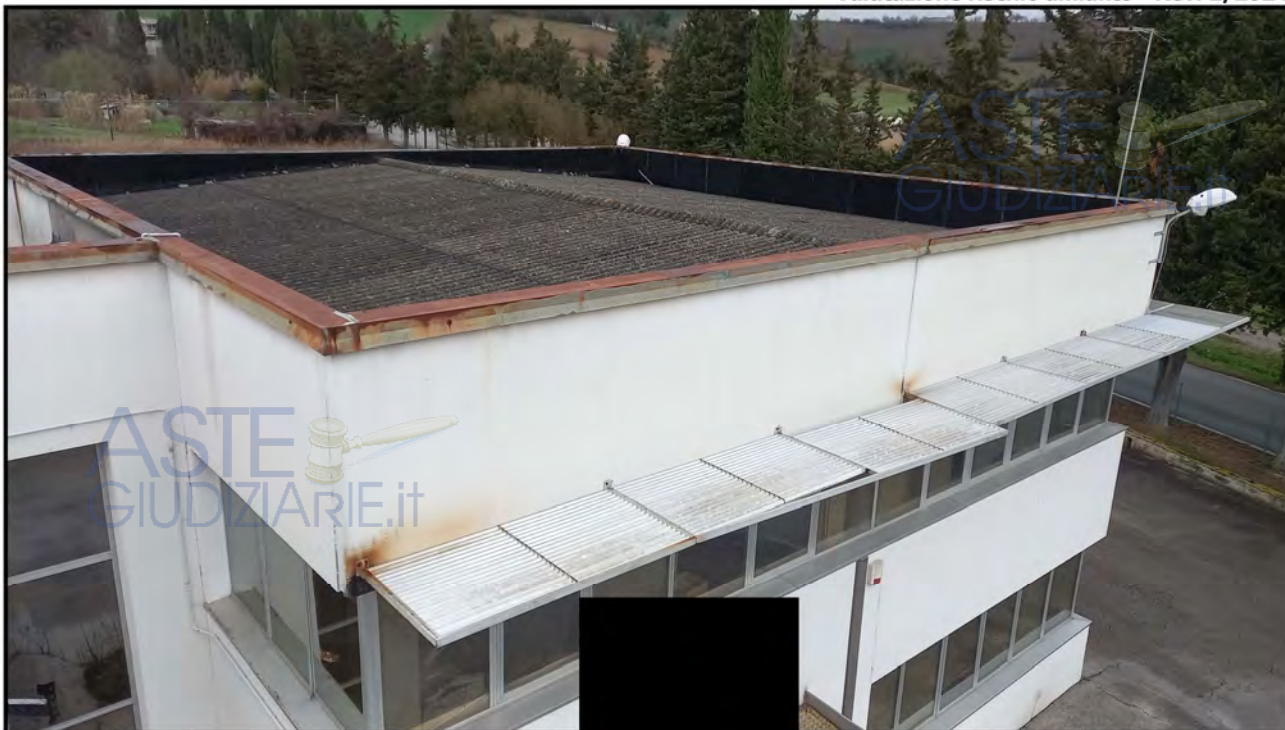
FOTO N°3 – copertura esterna

Nella parte esterna sono evidenti affioramenti di microrganismi vegetali (licheni crostosi cfr. documentazione fotografica) dovuti probabilmente ad un inizio di degrado. Ai bordi delle lastre, in corrispondenza dei punti di gocciolamento, non si osservano formazioni definite "stalattiti".

Sulla copertura esterna sono stati effettuati, in passato, interventi di manutenzione consistenti in piccole riparazioni sulle lastre in M.C.A. Si notano sporadiche rotture dovute probabilmente a grandine.
