TRIBUNALE ORDINARIO DI AOSTA
PROCEDURA ESECUTIVA IMMOBILIARE N. 5/2024

CTU : ING. DARIO FERRERO

PERIZIA DI STIMA BENI

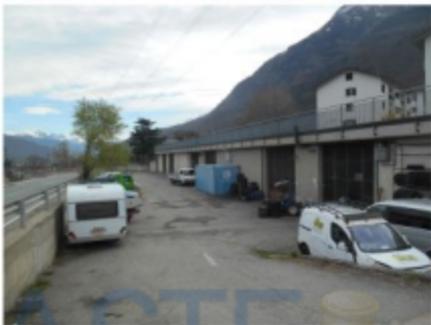
FOTO 1 – complesso di unità immobiliari contenente l'unità immobiliare oggetto di valutazione

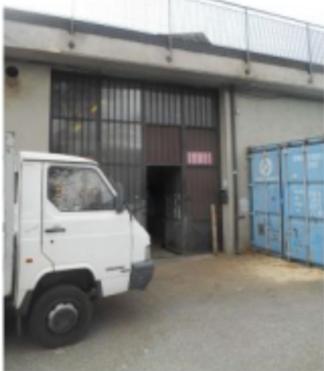
L'ingresso è costituito da un portone in ferro con interposti vetri per illuminazione interna di dimensioni m 4,10 (l) x 4,10 (h) (vedere FOTO 2).

FOTO 2 – portone di ingresso della unità immobiliare oggetto di valutazione

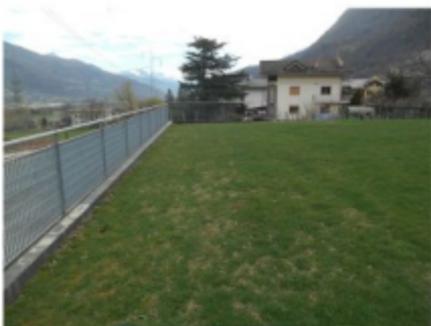
FOTO 3 – area a giardino di uso di terzi soprastante la soletta di copertura della unità immobiliare pignorata

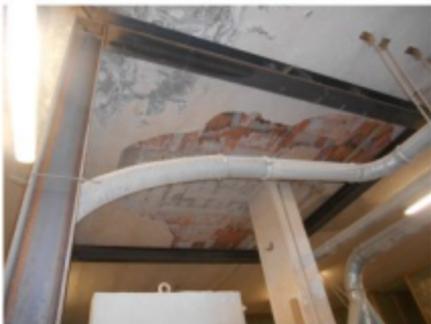
Durante il sopralluogo eseguito all'interno dell'unità immobiliare si è rilevata la presenza di un parziale cedimento della soletta di copertura per un'area di circa 15 mq con distacco dell'intonaco dell'intradosso del solaio e di alcuni blocchi in laterizio che hanno subito il fenomeno del cosiddetto "sfondellamento".

Per rinforzare la soletta nell'area ove si è rilevato il fenomeno sopra rappresentato è stato realizzato un telaio di pilastri e travi in ferro (vedere FOTO 4).

FOTO 4 – rinforzo strutturale con pilastri e travi in ferro in corrispondenza del cedimento della soletta di copertura (area di circa 15 mq)

Una possibile causa delle criticità rilevate durante il sopralluogo potrebbe essere rappresentata dal deterioramento della impermeabilizzazione realizzata sopra la soletta di copertura, anche in considerazione del fatto che la realizzazione originaria dello stabile risale agli anni '80 e pertanto a circa 45 anni fa.

E' da sottolineare che permane una ulteriore criticità sullo stato del solaio di copertura e cioè la verifica della permanenza della sua resistenza strutturale successivamente all'evento dell'avvenuto "sfondellamento" dei blocchi di laterizio del solaio.

Evidentemente per avere la certezza delle cause che hanno provocato i danneggiamenti rilevati nella soletta di copertura occorrerebbe scavare il giardino soprastante fino a raggiungere lo strato di impermeabilizzazione per verificarne le attuali condizioni ed al fine di procedere agli opportuni ripristini.

Tale accertamento può essere condotto tramite una prova di carico strutturale sulla soletta deteriorata.

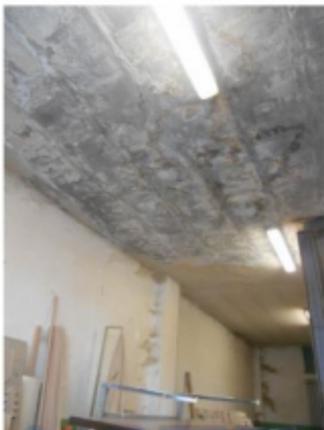
A fianco dell'area sopra descritta vi è una ulteriore area della soletta di copertura in condizioni degradate con evidenti ammaloramenti dell'intonaco esistente, anch'essa di circa 15 mq di superficie (vedere FOTO 5).

FOTO 5 ulteriore porzione di solaio di copertura con evidenti segni di ammaloramento dell'intonaco all'intradosso del solaio (area di circa 15 mq)

Vi è comunque la ragionevole certezza che un mancato intervento di ripristino sulla impermeabilizzazione della soletta andrà a provocare ulteriori ammaloramenti della soletta stessa con possibili nuovi episodi di "sfondellamento" peraltro con tempistiche non definibili a priori. Il reiterarsi di futuri "sfondellamenti" potrà essere causa di pericoli di ulteriori crolli/cedimenti del solaio di copertura al punto da poter rendere del tutto/in parte inagibile il locale sottostante.

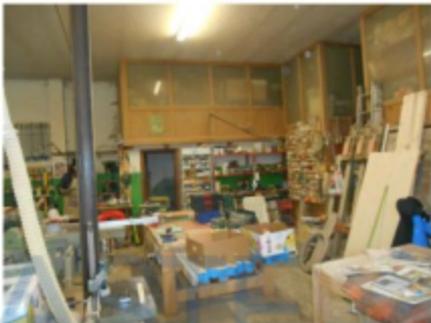
La situazione rilevata in sito è difforme da quanto presente sulla planimetria catastale in quanto la zona adibita ad uffici/deposito risulta essere più estesa di quella indicata sulla planimetria catastale (vedere FOTO 6).

FOTO 6 interno laboratorio

La stima dei costi per la regolarizzazione delle difformità riscontrate è di Euro 5.000,00 e tale importo verrà detratto dal valore di stima.
