N. R.G.E. 50/2022

VERIFICA DI STABILITÀ DEL VERSANTE

**TRIBUNALE DI BIELLA
SEZIONE ESECUZIONI IMMOBILIARI
ESECUZIONE IMMOBILIARE R.G.E. n. 50/2022
GIUDICE DELL'ESECUZIONE DOTT. EMANUELE MIGLIORE
C.T.U. INCARICATO : POZZO GEOM. VARNIERO**

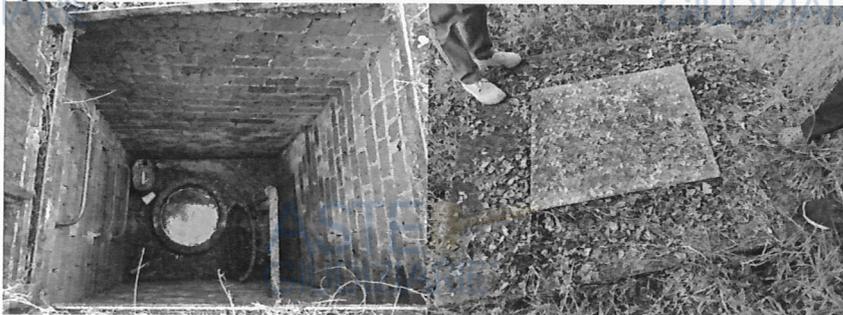
- 1) Per quanto riguarda il quesito di competenza del geologo lo scrivente ha pregato lo stesso di produrre a sua volta relazione integrativa allegata in calce alla presente, nella quale di fatto conferma quanto già a suo tempo esposto e rispondendo in modo esauriente ai chiarimenti richiesti ;
- 2) Per quanto riguarda la cisterna "bucata nonche' piena di acqua mista a gasolio", cosa non evidenziata ne allo scrivente ne al custode giudiziario in fase di primi sopralluoghi, lo scrivente ha preso visione dello stato dei luoghi riscontrando la presenza di cisterna di gasolio posta a circa 3 metri sotto il livello del suolo su cui si vede l'imbocco della cisterna a cui si accede da apertura circolare, vedi foto :

Si intravede liquido oleoso il quale a detta della ricorrente dovrebbe essere gasolio misto ad acqua da infiltrazione, per appurare quanto dichiarato occorre analisi da ditta specializzata . La ricorrente ha dichiarato al sopralluogo che la cisterna non è piu' stata usata in quanto il riscaldamento è a metano. In caso di constata veridicità di quanto asserito la ricorrente dovrebbe provvedere con costi da quantificare alla bonifica della stessa salvo incorrere nel reato di "inquinamento ambientale".

La bonifica della cisterna, escludendo la costosissima opera di rimozione, potrebbe esse effettuata da ditta specializzata con aspirazione e smaltimento in sito idoneo di tutto il materiale in essa contenuto e immissione di ghiaione al fine di renderla inerte con rilascio di apposita certificazione, con un costo di circa 10.000,00 euro. Si rimarca che lo scrivente non ha potuto verificare che la cisterna ad oggi sia bucata o meno ma riporta le dichiarazioni della ricorrente che asserisce che vi fosse un residuo di 20/30 cm. di gasolio e che ora essendo piena è dovuto alle infiltrazioni di acqua sotterranea, l' Ing. [REDACTED] al sopralluogo ha asserito che tali infiltrazioni potrebbero inficiare la stabilità della casa, argomentazione per la quale si demanda alla relazione geologica preposta a tale quesito.

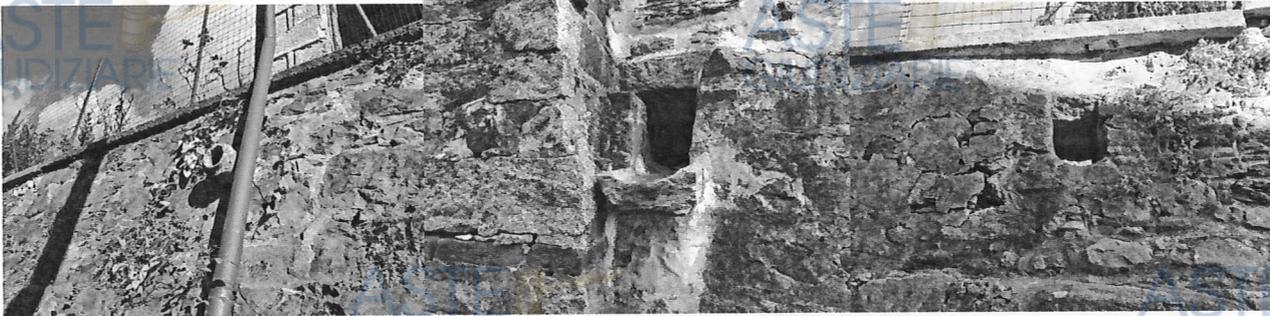
Per quanto riguarda gli scarichi lamentati di acqua piovana lamentati dall'esecutata da parte di proprietà di terzi lo scrivente ha verificato a monte bocchette di vecchia realizzazione di cui una in pietra lavorata le quali per conformazione e materiali e collocamento si possono collocare nella prima metà del secolo scorso ipotizzando servitu' concalmate e chiaramente visibili a qualsiasi potenziale acquirente , vedi fotografie :

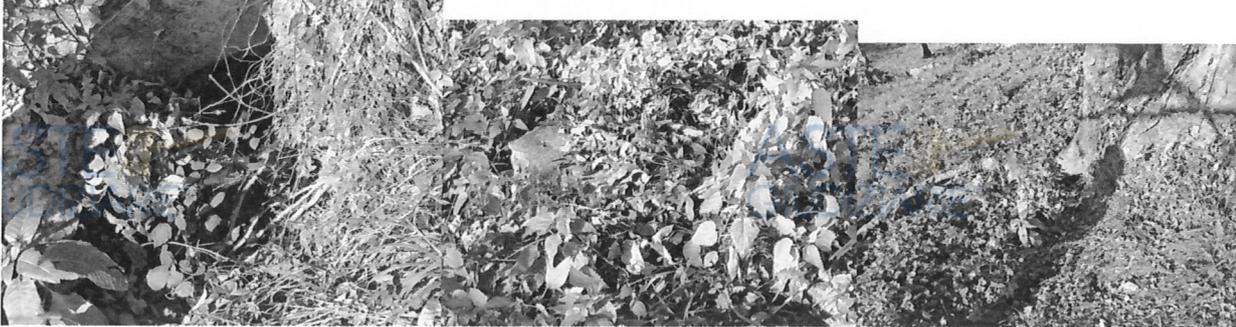
Per quanto riguarda lo scarico a cielo aperto è stato mostrato allo scrivente un tubo in cls con fuoriuscita fra i cespugli di rigagnolo con modesto scarico di refluo organico domestico di cui come già sopra accennato si sta facendo carico il Comune, si precisa che la ricorrente che ha in precedente sopralluogo lamentato l' intossicazione di animali di proprietà di terzi non vi è prova alcuna di contenziosi o richieste di indennizzo attuate dagli stessi.

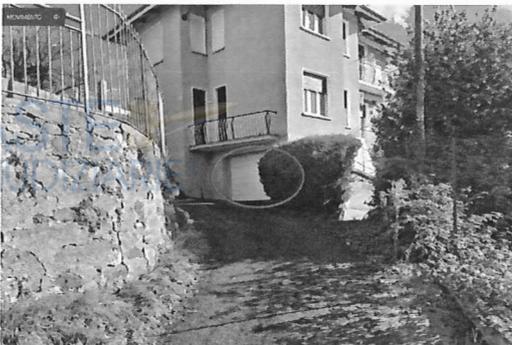
Per quanto riguarda la la servitù di passaggio per l'autorimessa al civico n. 128 non si deve intendere come "nuova servitù" in quanto posta all' inizio della strada su fabbricato presumibilmente anteriore al fabbricato della ricorrente, chiaramente visibile a potenziali acquirenti e di nessuna incidenza sul valore della consistenza stimata.

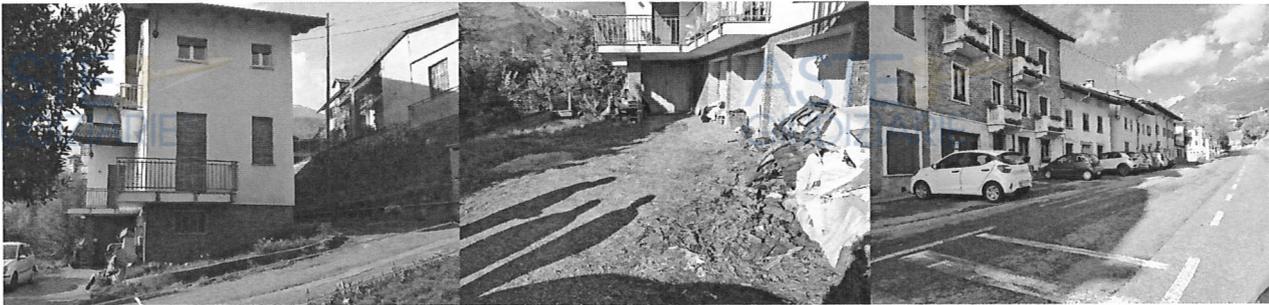
Pe ultimo si ribadisce nuovamente che è vero con non vi sono in zona parcheggi chiaramente delimitati , ma lo scrivente nella relazione iniziale intendeva nella fase descrittiva parlare della possibilità "materiale " di parcheggio lungo la strada così come esercitata dagli abitanti in zona, (vedi foto in data dell'ultimo sopralluogo) essendo inoltre del tutto ininfluyente sul valore di mercato del fabbricato oggetto di esecuzione e dotato di numerose autorimesse e possibilità di parcheggio interno.
