STUDIO DI PROGETTAZIONE
ING. GIUSEPPE VADALA*

PERIZIA

TECNICO – ESTIMATIVA

Su incarico del sig. xxx, proprietà dell'unità immobiliare ubicata in **via Omegna n°19 – Rivoli**, oggetto della presente perizia, il sottoscritto Ing. Giuseppe Vadala con studio in Piazza Bionda n°9 – 10040 Rivalta di Torino (TO), iscritto all'Ordine degli Ingegneri di Torino con il numero B229, ha eseguito sopralluogo presso l'edificio ed ha proceduto col verificare la documentazione ricevuta, accertare le condizioni dello stesso e quantificarne il valore.

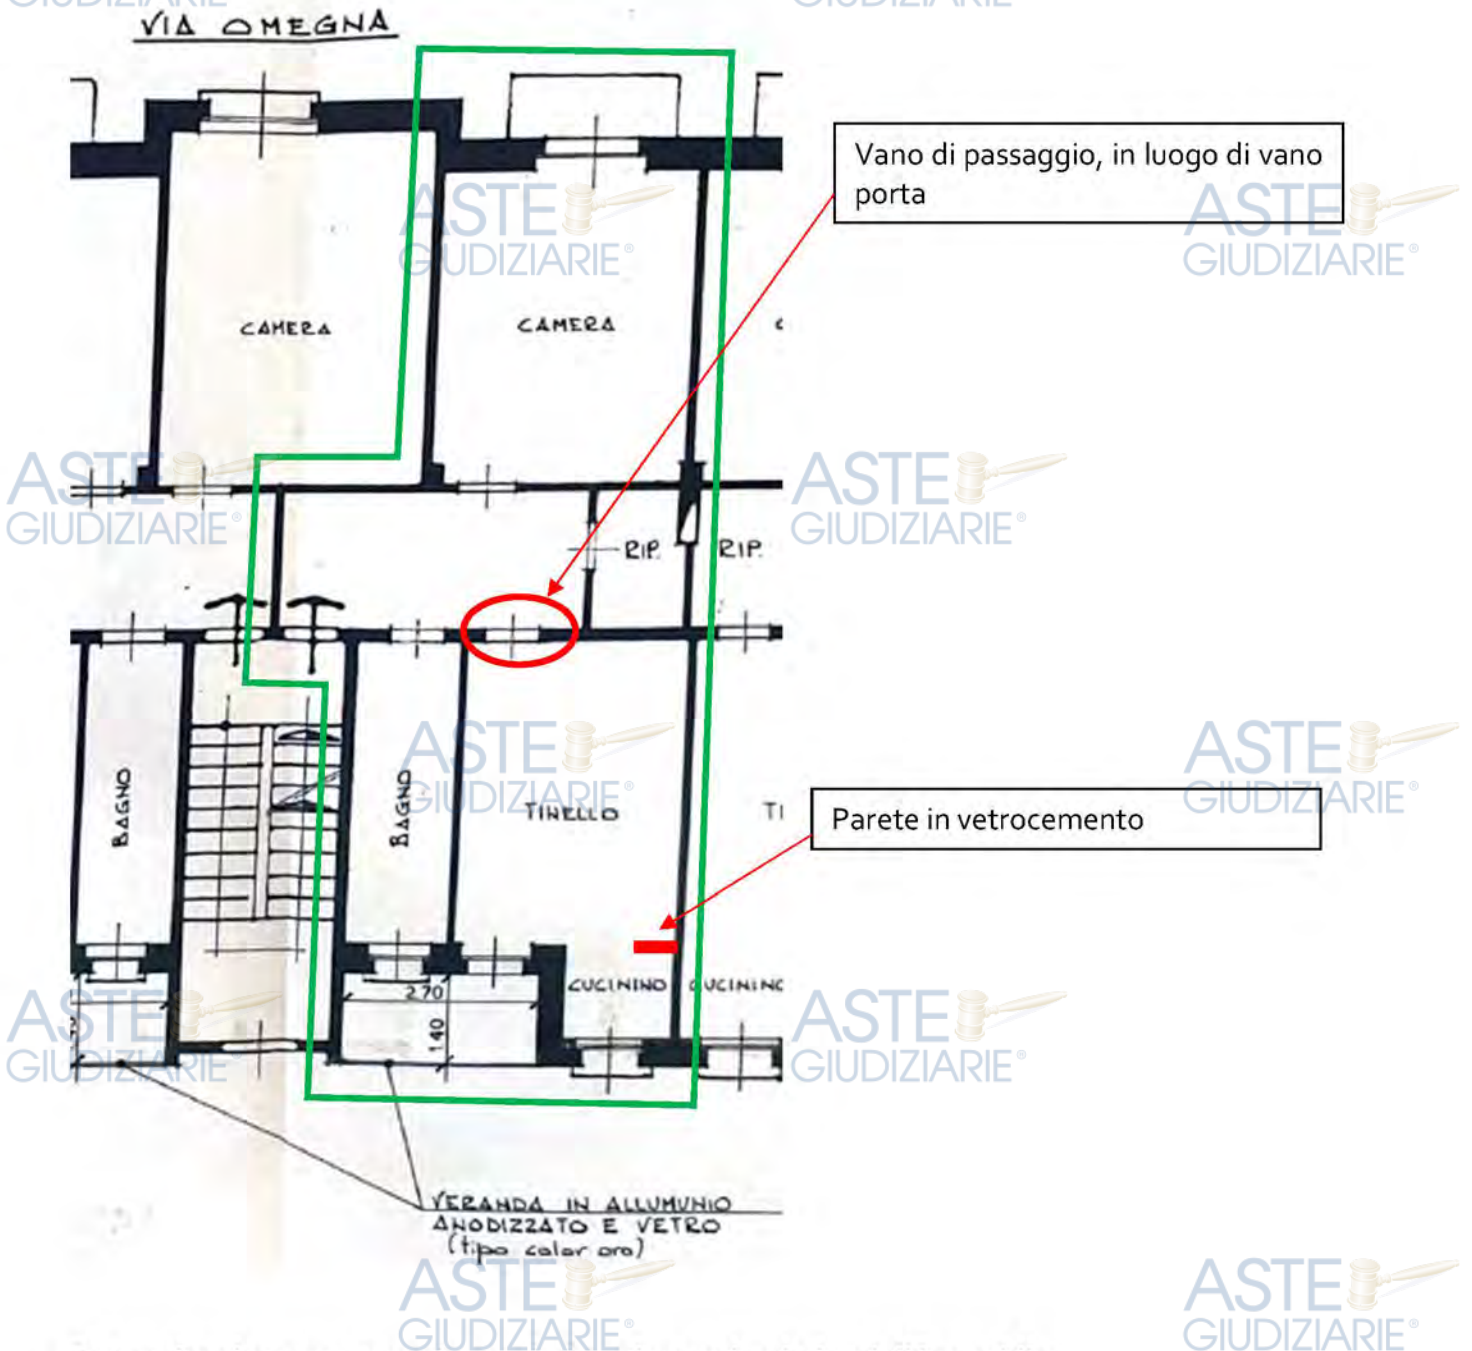
Che lo stato di fatto in cui si trova l'unità immobiliare **non è conforme** a quanto autorizzato dai titoli edilizi abilitativi. Nello specifico si evidenzia la presenza di vano di passaggio tra vano ingresso e soggiorno/cucina, in luogo di vano porta. Tale situazione non consente l'individuazione di un locale antibagno necessario per rispettare i requisiti igienico-sanitari imposti dal Regolamento Edilizio della Città di Torino.

Si rileva altresì una modesta difformità relativa la realizzazione di porzione di parete interna realizzata in vetrocemento, atta all'individuazione del locale cucinino. Si precisa che quest'opera non modifica la consistenza catastale dell'unità immobiliare o la sua rendita e risulta rientrante in tolleranze esecutive ai sensi dell'art 34-bis comma 2-bis D.P.R. 6 giugno 2001 n.380 e s.m.i.

Vano di passaggio, in luogo di vano porta

Parete in vetrocemento

Per il ripristino di quanto in precedenza descritto, consistente nella rimozione della chiambрана del vano di passaggio, nel ripristino dell'architrave da forma ad arco a forma lineare, alla fornitura e posa di contro-telaio e di nuova porta a battente interna, si stima un importo pari ad € 600,00.
