TRIBUNALE ORDINARIO DI CAGLIARI

RELAZIONE TECNICA D'UFFICIO

- PROCEDIMENTO RAC 8440/ 2014 -

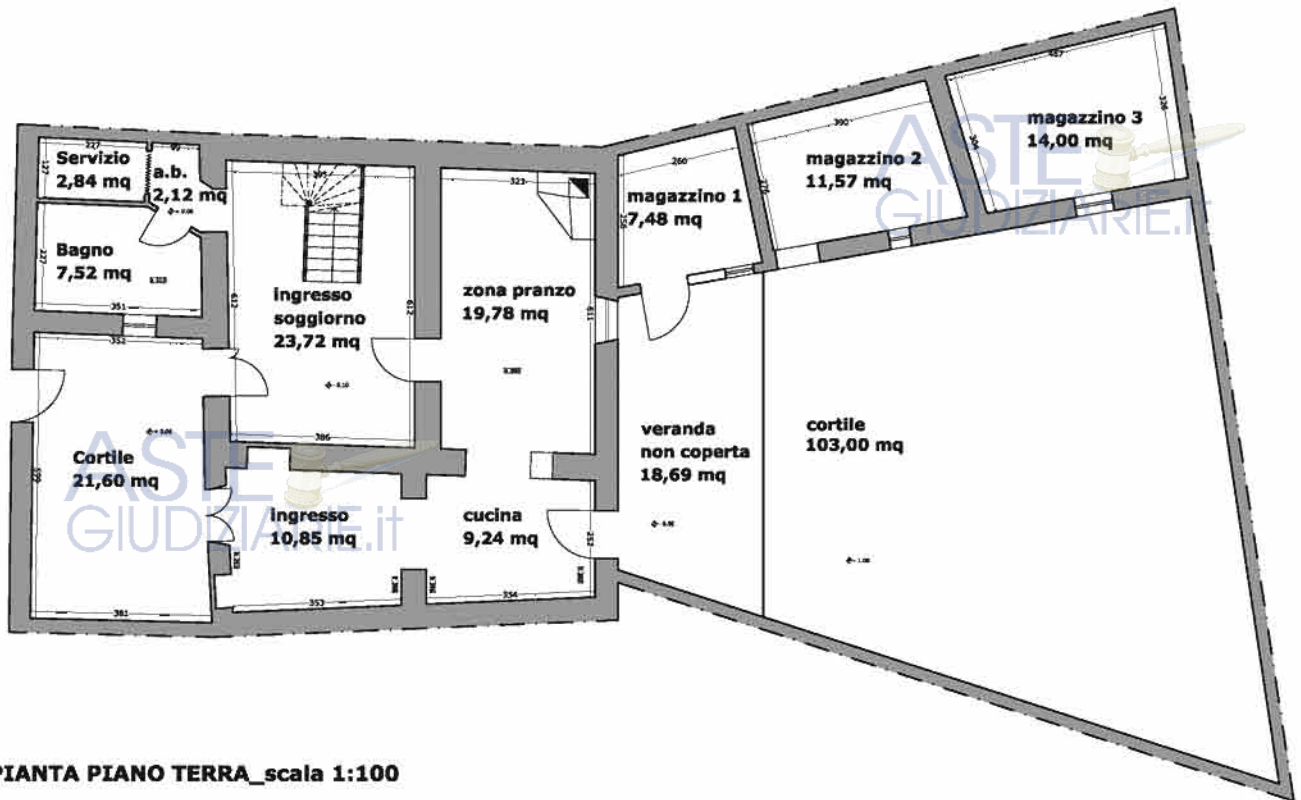
Figura 4. Pianta Piano Terra situazione di rilievo

- lievi modifiche della distribuzione interna.

Le difformità riscontrate, sono annoverabili tra le “modifiche interne” e riguardano una diversa distribuzione degli ambienti interni, quindi sono suscettibili di sanatoria attraverso la presentazione di un’istanza di Accertamento di Conformità ai sensi dell’art. 16 della L.R. 23/85 e ss.mm.ii, subordinata al pagamento di una sanzione forfettaria di € 500,00.

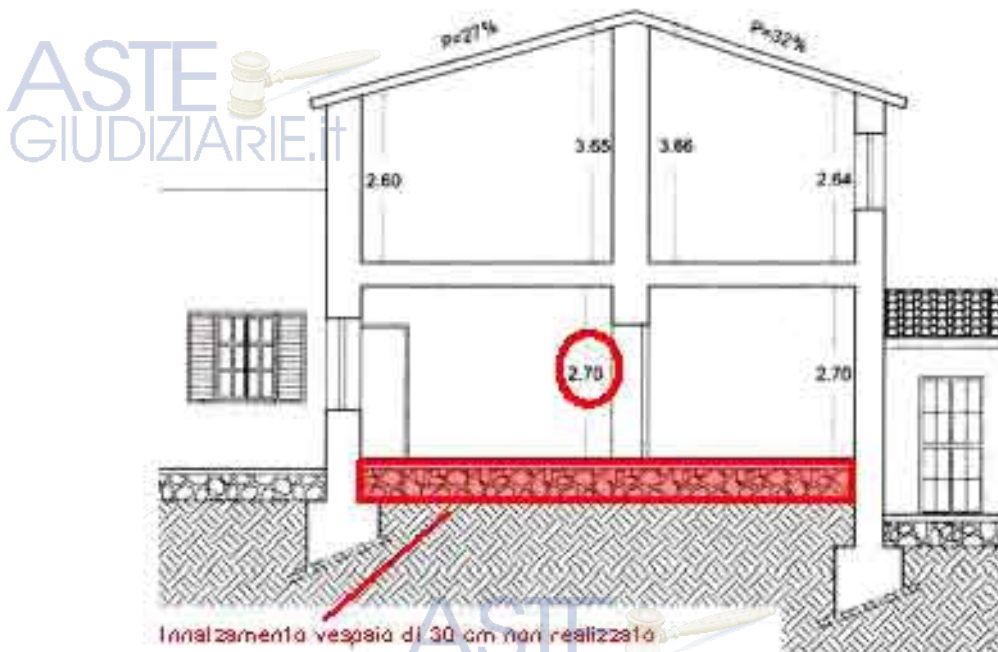
Figura 6. Elaborato grafico C.E. n°16 del 03/07/2002 – Sezione in progetto (post intervento)

Si vuole far osservare che l'altezza utile del piano terra rilevata risulta pari a 3,00 m, ovvero difforme da quella riportata in progetto, ma coincidente con l'altezza ante-intervento. Non è stato realizzato il vespaio di 30 cm come previsto nell'intervento di restauro, così come descritto nella relazione tecnica.

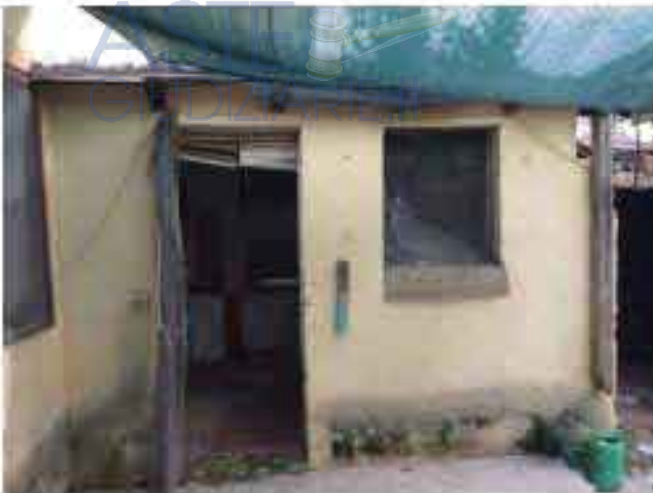
Figura 20. Prospetto locale di sgombero 1

- il primo è stato ricostruito in blocchi di calcestruzzo, solaio di copertura laterocementizio ricoperto con guaina impermeabile, privo di infissi e finiture.

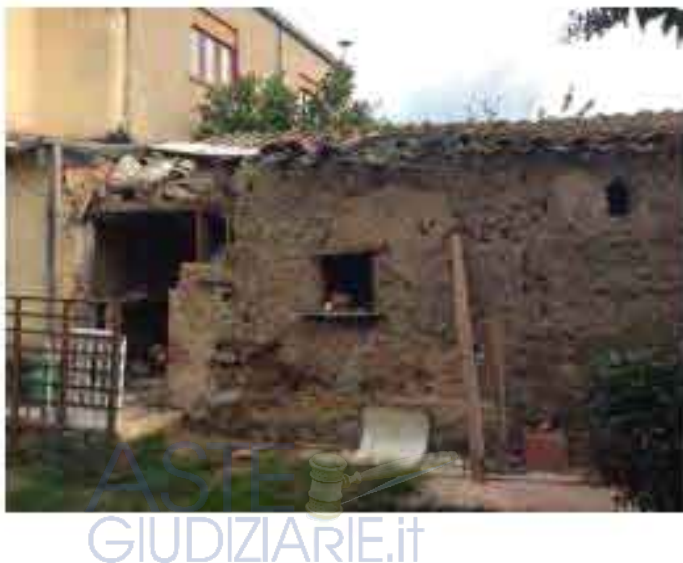
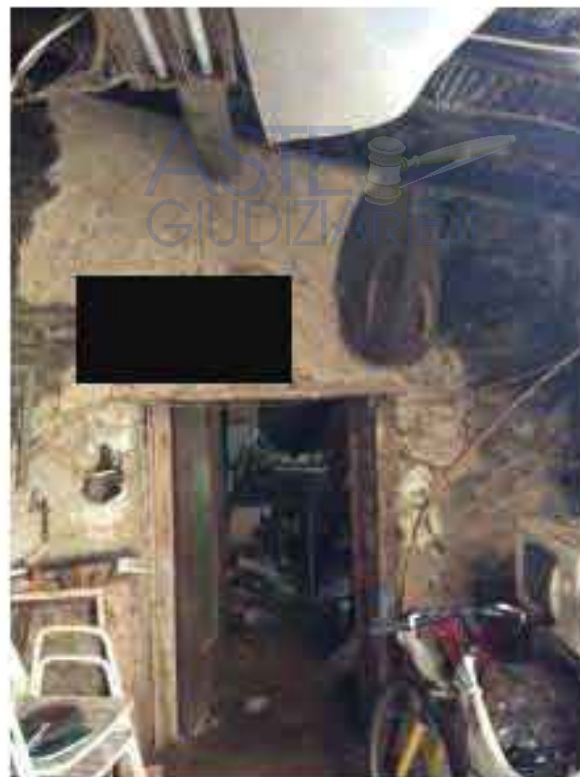
Figura 22. Veduta locale di sgombero 2

- gli altri due locali adiacenti presentano l'originaria muratura in fango "ladiri" con coperture lignee inclinate ricoperte di tegole a coppo, presentano uno stato manufentivo molto trascurato sono inoltre privi di finiture. Lo stato di abbandono in cui versano i locali deposito ha determinato la disgregazione dell'intonaco di finitura e senza tempestivi interventi di consolidamento e restauro tutte le strutture saranno compromesse in modo irrimediabile.

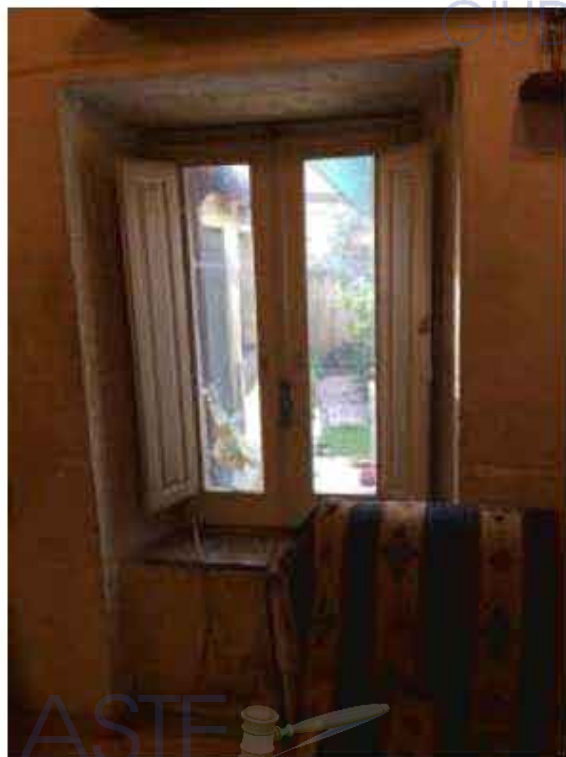
Gli infissi del piano terra sono di differente tipologia e materiali, presentano un cattivo stato manutentivo ed in generale dimensioni estremamente ridotte che non consentono una adeguata illuminazione ed aerazione dei locali.

Figura 41. Vista interna ed esterna della finestra sita nella zona pranzo

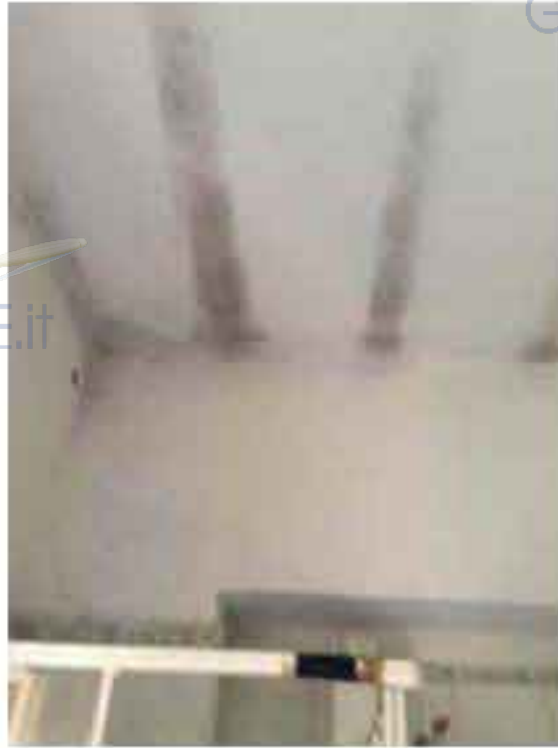
In particolare si evidenziano tracce di umidità di risalita in tutti gli ambienti e nel bagno e nel lavatoio i soffitti e le pareti sono interessati da diffusi fenomeni di muffa causati dalla mancata coibentazione della copertura piana.

Figura 42. Soffitto del bagno

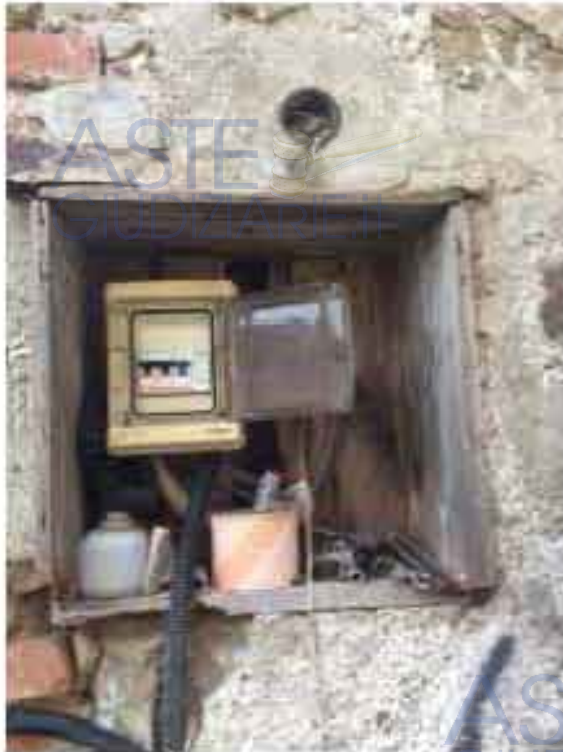
L'impianto elettrico è realizzato parzialmente sottotraccia con quadro elettrico a 8 moduli, rifinito con placche e frusti in resina neri. Il contatore Enel risulta inserito in nicchia sulla muratura del cortile anteriore, in prossimità del cancello di accesso. L'impianto non è a norma ed alcune scatole risultano aperte con fili volanti e collegamenti inadeguati.

Figura 49. Quadro elettrico esterno

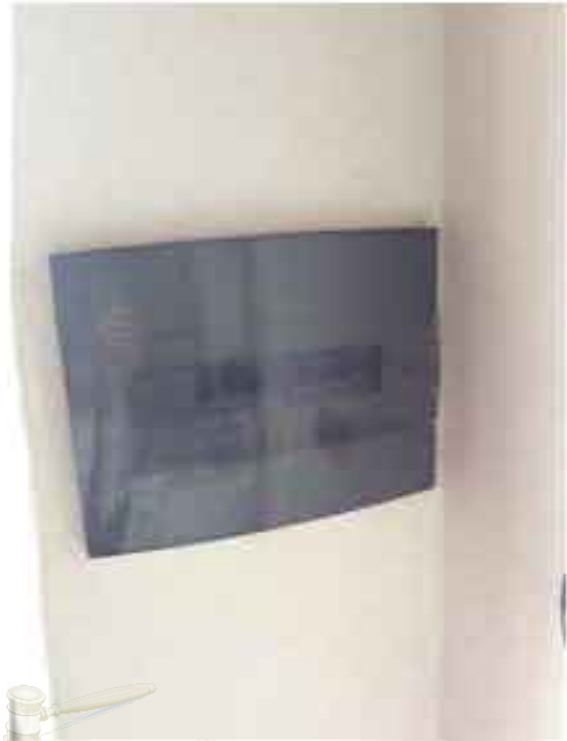
Figura 50. Quadro elettrico interno
