LAVORI: **Consolidamento di fabbricato nel viale Frà Ignazio 34 di Cagliari**
PROPRIETA': **Ex clinica Lay**
OGGETTO: **Report verifica strutturale fabbricato**

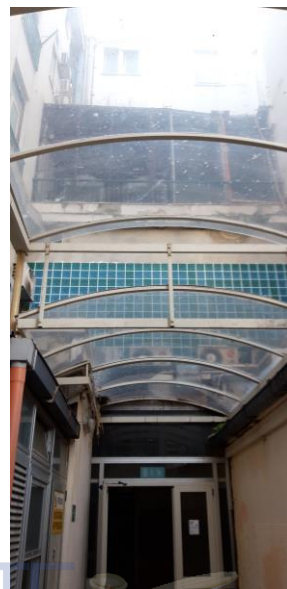
FOTO 9
INGRESSO POSTERIORE

Sul lato sinistro per chi osserva l'immagine c'è l'ingresso posteriore del fabbricato (foto 9). E' caratterizzato da alcuni volumi anch'essi di ultima realizzazione (foto 8 e 9) (vedi schema 03). Questi volumi sono stati inseriti in modo disomogeneo dal punto di vista strutturale e sono

Stessa logica può essere inquadrata per tutte le lesioni riscontrate (**L1 – L2 – L3**) sullo stesso piano nell'ingresso posteriore (foto 8 – 9 – 10 – 11 – 12). Pur non essendo stati eseguiti specifici assaggi a livello fondale su tutte le fondazioni dei manufatti, principalmente al fine del contenimento dei costi di assistenza, tutti gli elementi strutturali e le informazioni assumibili confermano efficacemente che anche queste lesioni sono riconducibili alle origini evidenziate ai paragrafi precedente, ovvero alla mancanza di adeguate fondazioni e al cedimento dei terreni di fondazione. Unica differenza riscontrabile rispetto alle precedenti analizzate è che buona parte di queste murature svolgono una funzione portante. Quanto detto risulta dai seguenti dati assunti:
