LAVORI: **Consolidamento di fabbricato nel viale Frà Ignazio 34 di Cagliari**
PROPRIETA': **Ex clinica Lay**
OGGETTO: **Report verifica strutturale fabbricato**

In adempimento all'incarico ricevuto in data 23 settembre 2019 dai curatori fallimentari della società Casa di cura Lay S.P.A. dott. Carlo Cappellacci e dott. Marco Rachel, il sottoscritto ingegnere produce la presente relazione tecnica che riporta cause ed effetti delle problematiche strutturali manifestate dal fabbricato in epigrafe nel viale Frà Ignazio 34 di Cagliari e restituisce le possibili soluzioni tecniche di risanamento.

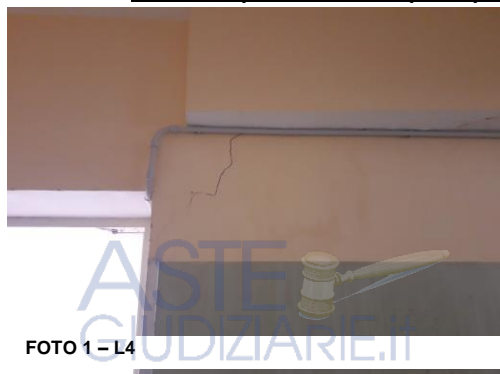
FOTO 1 – L4

Entrando nell'immobile principale dall'ingresso al piano terra su via Palabanda, una prima importante lesione viene riscontrata sulla parete di separazione tra i corridoio 1 e 2 (vedi schema 2 allegato - foto 1). Questa si sviluppa lungo tutta la muratura sulla superficie di

contatto tra il solaio e la muratura stessa manifestando un completo distacco tra i due manufatti. La lesione **L4 -L5** (foto 1 - 2) parte dall'angolo in alto in aderenza all'infisso di ingresso con andamento capillare (foto 1), ma progredisce sino a creare un ampio distacco dall'estradosso della parete. Questo ha un andamento continuo lungo tutta la linea a partire quasi dalla porta d'ingresso sino alla parete d'angolo registrando, nel suo sviluppo, un'apertura fino a 20 mm. circa con un successivo leggero regresso nella parte discendente. Essa si sviluppa posteriormente ad una canale in pvc di impianto elettrico per cui è difficilmente visualizzabile in un'immagine chiara.

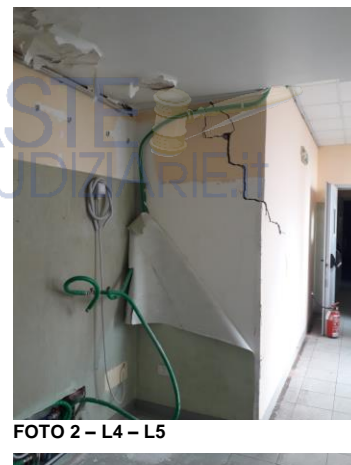
FOTO 2 – L4 – L5

Al fine di avere un riscontro all'analisi, sono stati eseguiti diversi assaggi sulle fondazioni delle murature. Le lesioni **L4, L5 ed L6** si aprono su un

tramezzo sul quale insiste il solaio di copertura. Questo è stato ispezionato per verificare sia il tipo di materiale costituente, sia le caratteristiche della fondazione sulla quale insiste. Sono stati dunque eseguiti degli assaggi visibili nella foto 14 dalla quale si evince sia la natura del materiale costituente (laterizio leggero di basso spessore) sia la mancanza di una adeguata fondazione. E' stato realizzato su un massetto armato appoggiato sul vespaio. Questa soluzione non presenterebbe particolari errori tecnici, non avendo, in questo singolo caso, la muratura una natura "portante", ed il suo cedimento è da mettere in connessione con la natura del terreno sul quale poggia che è poco addensato e soggetto a contrazione per l'umidità presente e per sottodilavamento.

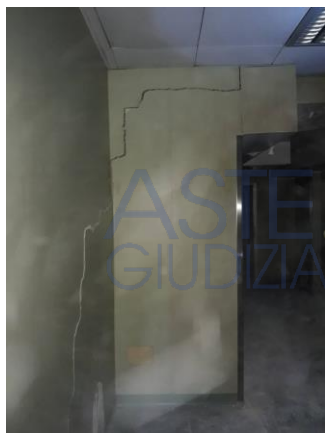
FOTO 3 – L4 – L5 - L 6

Stesso quadro fessurativo lo si riscontra sull'altro lato del medesimo paramento nel corridoio 2 (foto 3).

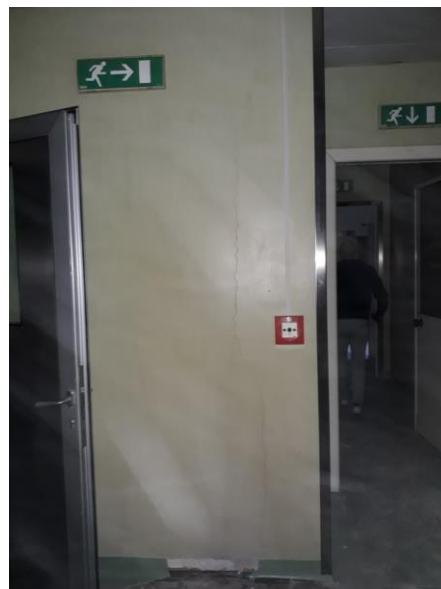
FOTO 4 – L8

Nel corridoio 2 incontriamo diverse lesioni del tipo capillare o di primo distacco ad andamento verticale **L8** (foto 4) e inclinato **L7** (foto 5).

La prima (**L8**) scorre verticalmente lungo la superficie di contatto tra il pilastro in c.a. e la superficie della muratura portante in pietra, mentre la seconda (**L7**) ha un andamento a 45° sulla porzione inferiore di una

In questa porzione di fabbricato (vedere schema 2 allegato) si riscontra l'adesione tra la struttura principale in muratura portante di prima realizzazione, e la struttura intelaiata relativa al primo ampliamento realizzato e circoscritto da una linea tratteggiata azzurra nello schema. La lesione **L8** costituisce la visualizzazione della disuniformità tra le due tipologie strutturali. Questa conformazione, ad andamento verticale con apertura inferiore al mm., è visibile lungo lo sviluppo dei pilastri e riscontrabile in altri punti (cfr. schema 2 - L9 – L10) e costituisce sempre un problema di medesima configurazione e

Per quanto alle fessurazioni sui giunti tra la struttura originale e il primo ampliamento, essendo queste di tipo fisiologico, non si possono conteggiare costi di ripristino. Possono essere messe in opera soluzioni di mascheramento degli effetti delle discontinuità strutturali delle quali in questa sede appare inutile parlare. L'utilizzatore del plesso potrà scegliere quali tecniche riterrà più opportune per le nuove attività da insediare.

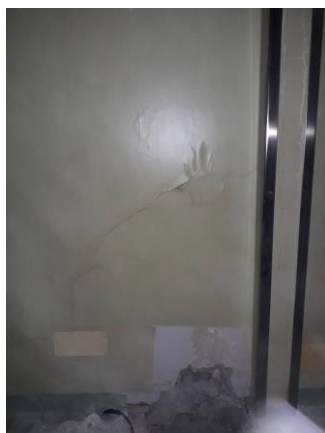
FOTO 5 – L7

muratura non portante che costituisce una tramezzatura di partizione.

formazione. Si può anticipare che non presenta elementi di pericolosità di alcuna natura. La lesione **L7** invece è riconducibile sul piano tipologico alle lesioni del precedente paragrafo di cui si parlerà più nel dettaglio nel proseguo della presente relazione.

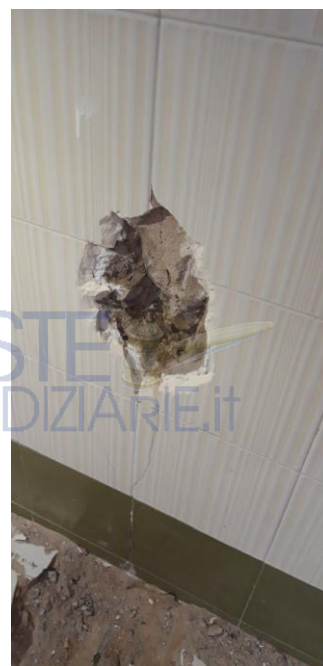
FOTO 6 – L11

Al piano interrato, come sopra anticipato, si trova un muro controterra a gravità in calcestruzzo non armato.

Presenta alcune lesioni capillari di primo distacco di non facile visualizzazione dalle immagini anche per la presenza del rivestimento, con andamento misto verticale e leggermente inclinato che riverberano anche sulle tramezzature adiacenti.

Per quanto alle lesioni riscontrate al piano interrato riscontrabili sul muro in calcestruzzo e sulle tramezzature adiacenti, sarà opportuno che la proprietà, di concerto con un tecnico strutturista, esegua una verifica locale delle condizioni del manufatto e delle specifiche tecniche utilizzate per la realizzazione del primo ampliamento per verificare se queste siano conformi alla norma antisismica e/o se presentino carenze di dettaglio sulle quali sia preferibile intervenire. Questa verifica non può essere oggetto della presente relazione perché trattasi di incarico altro.

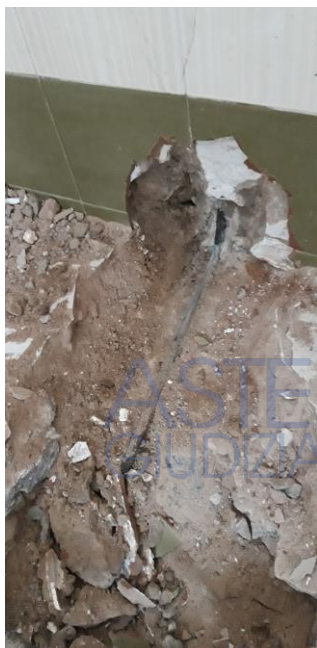
FOTO 7 - L11
ARMATURA FONDAZIONE MURO

Questo manufatto è coevo alla prima struttura in muratura portante per conformazione e caratteristiche tecnico-costruttive. Potrebbe trattarsi di un vecchio contenimento del dislivello pregresso esistente tra le quote della via di accesso e il retrostante giardino dove oggi ora trova ubicazione il nuovo corpo di tre piani. Esso è stato incorporato nella nuova volumetria per semplificazione esecutiva e al fine di generare economie di realizzazione. Dal punto di vista planimetrico esso coincide in pianta con la linea di pilastri che si sviluppa in posizione antistante all'ascensore (vedere schema 2) per cui questi, i pilastri, scaricano i loro carichi sulla porzione sommitale dello stesso. Il muro in questione non appare armato sul paramento verticale, ma solo sul suo piede con dei ferri del tipo liscio che rinforzano la suola di valle (foto 7).

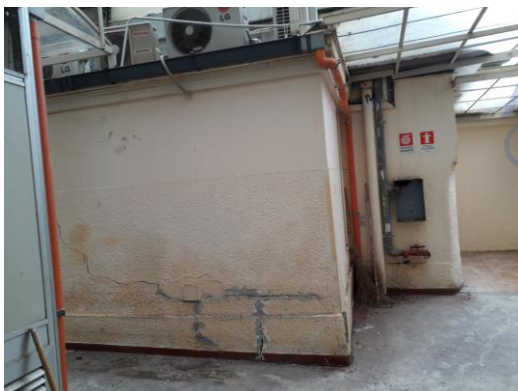
FOTO 8 – CORTILE INTERNO – L1

Un primo è subito visibile dal sottopassaggio ed è adiacente al laterale accesso al corridoio 1 (foto 8).

Questo è caratterizzato da importanti

lesioni ad andamento frastagliato. Il manufatto è costituito da una muratura portante di limitato spessore realizzata in laterizio leggero. La zoccolatura inferiore, anch'essa in laterizio, ma di spessore leggermente superiore, non è dotata di una adeguata fondazione.

Stessa logica può essere inquadrata per tutte le lesioni riscontrate (**L1 – L2 – L3**) sullo stesso piano nell'ingresso posteriore (foto 8 – 9 – 10 – 11 – 12). Pur non essendo stati eseguiti specifici assaggi a livello fondale su tutte le fondazioni dei manufatti, principalmente al fine del contenimento dei costi di assistenza, tutti gli elementi strutturali e le informazioni assumibili confermano efficacemente che anche queste lesioni sono riconducibili alle origini evidenziate ai paragrafi precedente, ovvero alla mancanza di adeguate fondazioni e al cedimento dei terreni di fondazione. Unica differenza riscontrabile rispetto alle precedenti analizzate è che buona parte di queste murature svolgono una funzione portante. Quanto detto risulta dai seguenti dati assunti:

Si può raggiungere una stima della messa in pristino delle restanti lesioni riscontrabili sulle murature degli ultimi ampliamenti (in verde sulla scheda 1 allegata) solo di larga massima. A parere dello scrivente le soluzioni possono essere inquadrare in due modi: si può prevedere la sostituzione integrale delle volumetrie che difettano o, in alternativa, la riparazione e consolidamento.

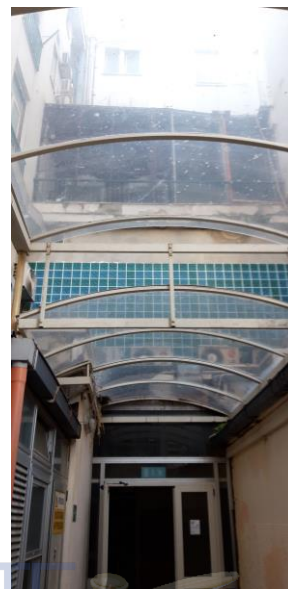
FOTO 9
INGRESSO POSTERIORE

Sul lato sinistro per chi osserva l'immagine c'è l'ingresso posteriore del fabbricato (foto 9). E' caratterizzato da alcuni volumi anch'essi di ultima realizzazione (foto 8 e 9) (vedi schema 03). Questi volumi sono stati inseriti in modo disomogeneo dal punto di vista strutturale e sono

contraddistinti da pessima qualità realizzativa. Sono inoltre caratterizzati da numerose lesioni a completo distacco anche di una certa importanza, visibili nel primo vano su entrambi i lati dell'ingresso, e assumono ulteriore importanza sulle tramezzature interne del blocco servizi sul lato destro. Si sviluppano con un andamento misto sia orizzontale (L2 servizi) che inclinato (L3 - ingresso) e possiedono un'entità anche di una certa importanza con aperture di parecchi millimetri.

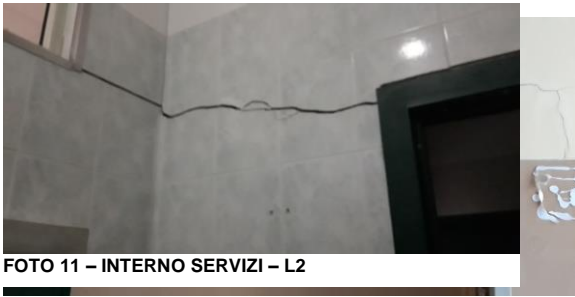
FOTO 11 – INTERNO SERVIZI – L2

FOTO 10 - L2

La foto 10 visualizza il lato esterno del corpo bagni sul lato destro di chi accede al vano dall'esterno, mentre l'immagine 11 inquadra la medesima lesione L2 sul lato interno del corpo bagni (vedi schema 3). L'ultima immagine, la 12, mostra la lesione L3 visibile nel locale di ingresso posteriore.

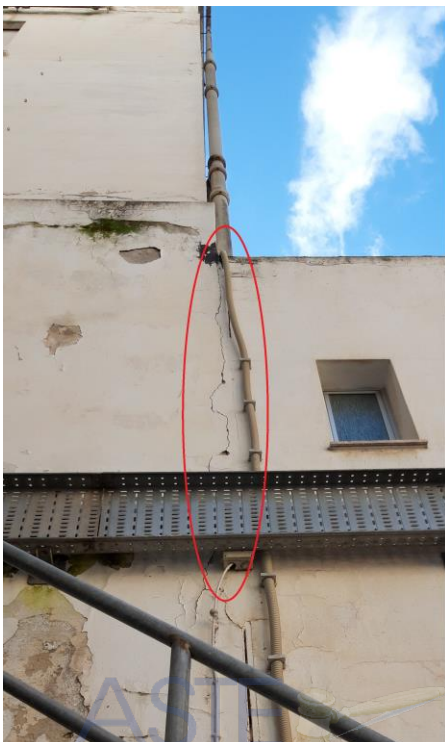
FOTO 13

dilatazione termica dei fabbricati. A questa tipologia possono essere ricondotte le fessurazioni verticali riscontrabili al piano seminterrato in coincidenza dei pilastri quali ad esempio le lesioni **L8 – L9 – L10**. Nella foto 4 si nota sulla destra il pilastro del corpo aggiunto e sulla sinistra la muratura portante originale. La problematica si riscontra anche nell'esterno (foto 13) nel quale si palesa una linea fessurativa abbastanza omogenea nella sua verticalità in perfetta coincidenza della superficie di appoggio della nuova struttura, più bassa, alla precedentemente realizzata, più alta. Questo genere di fessurazioni non rivela alcun elemento di pericolo e non possono essere rimosse rappresentando la conseguenza di movimenti normali e fisiologici nelle costruzioni. Se necessario possono essere mascherate con sistemi semplici e di differente natura.

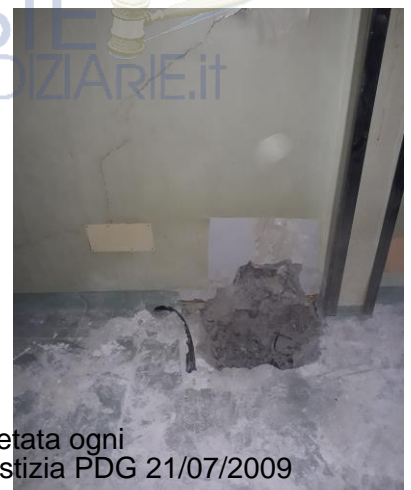
Foto 15 – L7 - A1 - corridoio 2

Problematica simile si riscontra nella lesione **L7** (foto 15) sulla quale gli assaggi hanno messo in luce una muratura in blocchetti di cemento, realizzata successivamente rispetto alle murature originali, che appoggia anch'essa sul massetto armato realizzato sul vespaio. Come sopra, detta soluzione non dovrebbe presentare problematiche particolari in un sistema stabile. La lesione invece evidenzia una linea a 45° che indica chiaramente uno spostamento verso il basso della sola porzione inferiore mantenendo integra la superiore del manufatto. La conformazione è propria dell'abbassamento dell'elemento fondante che è relazionabile esclusivamente ad una diminuzione della capacità portante del piano del suolo di fondazione.

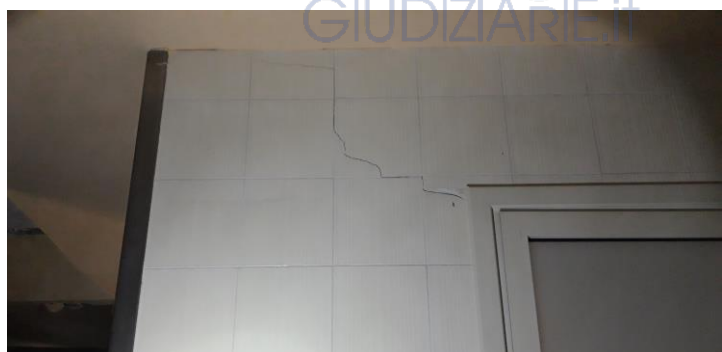
assai contenuta, di alcune problematiche di tipologia simile a quanto riscontrato proprio nelle superfetazioni (in verde al numero 3 nello schema 01) per le quali si riportano alcune immagini a titolo di esempio (foto 16 – 17).

Per quanto riguarda i difetti rilevati al paragrafo "ulteriori riscontri" si ritiene, vista la natura assai contenuta delle problematiche, di poter trascurare i costi di consolidamento poiché ininfluenti rispetto al valore della ristrutturazione necessaria per la messa in pristino del plesso.
