## Sezione Fallimentare

Relazione di perizia relativa al valore residuo dei beni immobili inerenti il Fallimento n°32/2015 **“Co.pre.dil. S.r.l. in liquidazione”**

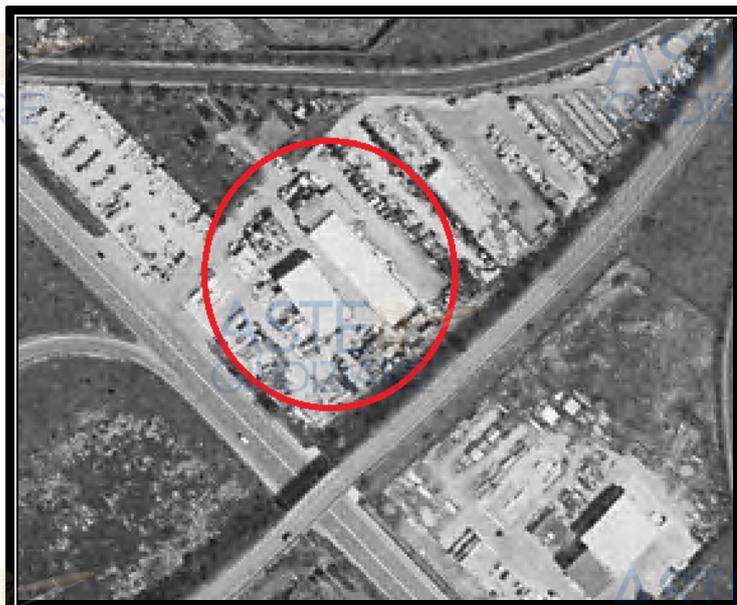
Foto aerea del 2003: la configurazione sembra essere quella attuale: Sardegna Geoportale

In particolare, è stato edificato ex novo il fabbricato deposito (**vedi fig. 1 - Fabbricato 3**) al centro del lotto, mentre nel **fabbricato 2 (vedi fig. 1 - Fabbricato 2)**, il “magazzino” e la tettoia, legittimati con la concessione in sanatoria, sono stati ampliati planimetricamente ed in altezza e la tettoia è stata chiusa per i due lati originariamente aperti.

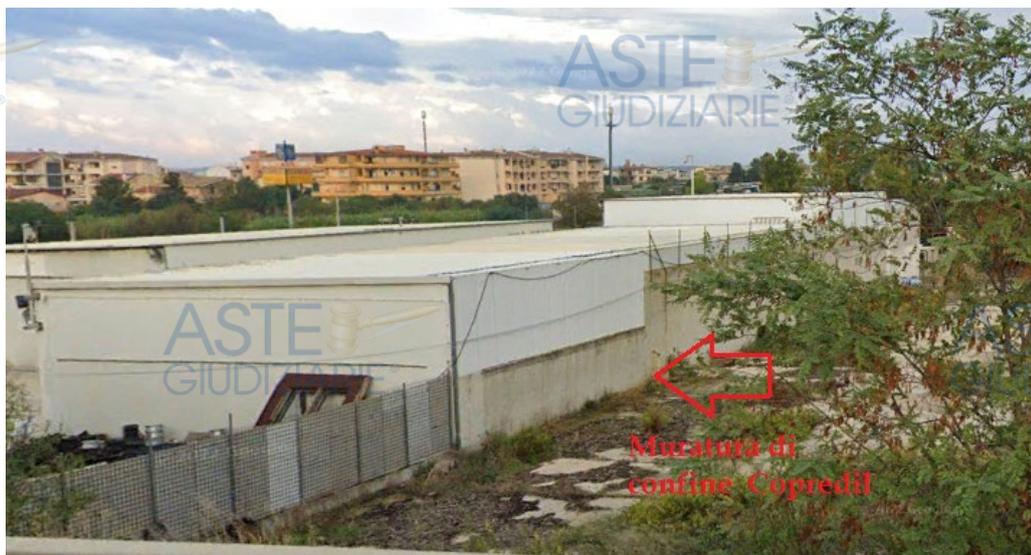
Gli ampliamenti volumetrici apportati sono stati realizzati con travi metalliche e pannellature prefabbricate, mentre il muro perimetrale nord con le pilastrature in muratura originarie (lungo il muro di confine nord con altrui proprietà) sono rimaste invariate, così come, presumibilmente, la fila di pilastri metallici a sostegno della tettoia originaria.

Vista da Google Street View del muro di confine/parete in oggetto dalla S.S. 125

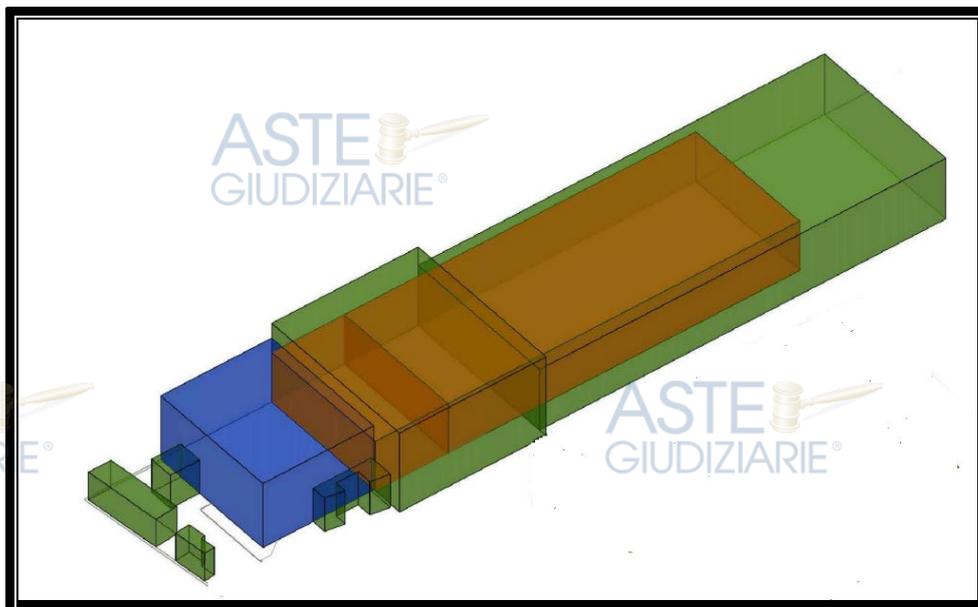
In definitiva, rispetto alla concessione in sanatoria rilasciata a seguito della domanda del 1986, si rilevano le seguenti difformità:

Rappresentazione in 3D: in blu il fabbricato uffici (Fabbricato 1 Conc. In Sanatoria del 1986); in giallo il magazzino e la tettoia (Conc. In Sanatoria del 1986); in verde gli ampliamenti del magazzino e della tettoia (fabbricato 2) e dei volumi tecnici.

- **Il corpo di fabbrica 3 Capannone Deposito:**
  - È stato edificato in assenza di concessione edilizia e va demolito;

Sono inoltre presenti volumi tecnici e tettoie non presenti nella concessione in sanatoria che devono essere demoliti:

**Anche queste ultime opere dovranno essere demolite e rimosse ripristinando lo stato dei luoghi in quanto non sanabili.**

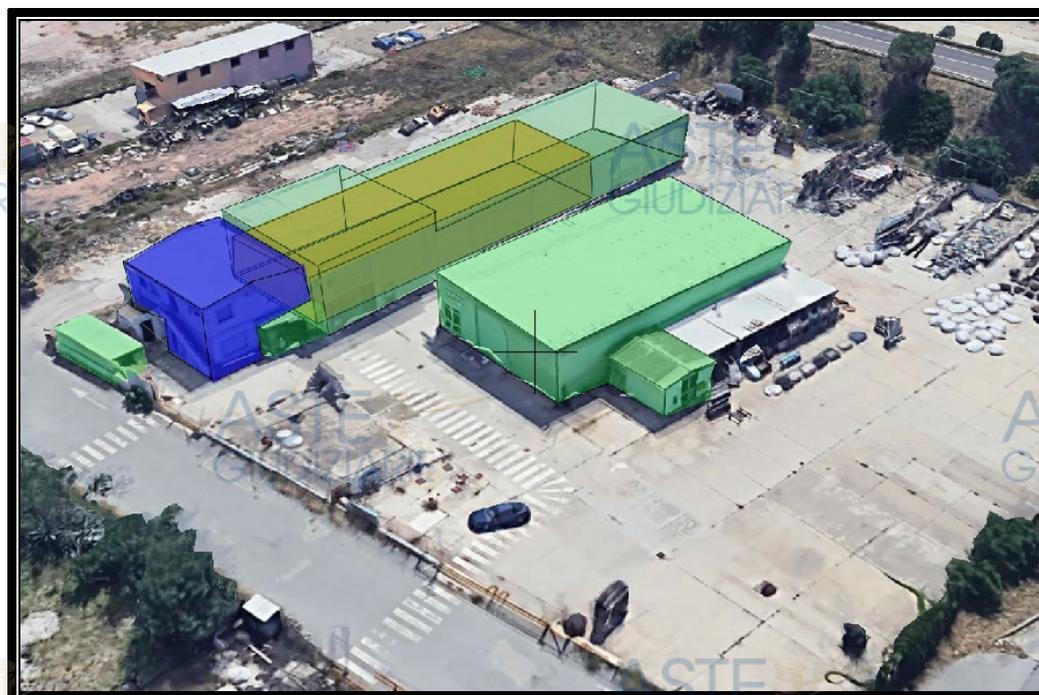
Rappresentazione in 3D: in blu il fabbricato uffici (Fabbricato 1 Conc. In Sanatoria del 1988); in giallo il magazzino e la tettoia da ripristinare (Conc. In Sanatoria del 1988); in verde gli ampliamenti del magazzino e della tettoia (fabbricato 2) ed i volumi tecnici da eliminare

A parere della scrivente, non si evincerebbero reali motivi ostativi alla rimessa in pristino di quanto legittimato dalla concessione in sanatoria del 1988, tanto per il fabbricato 1 che per il fabbricato 2.

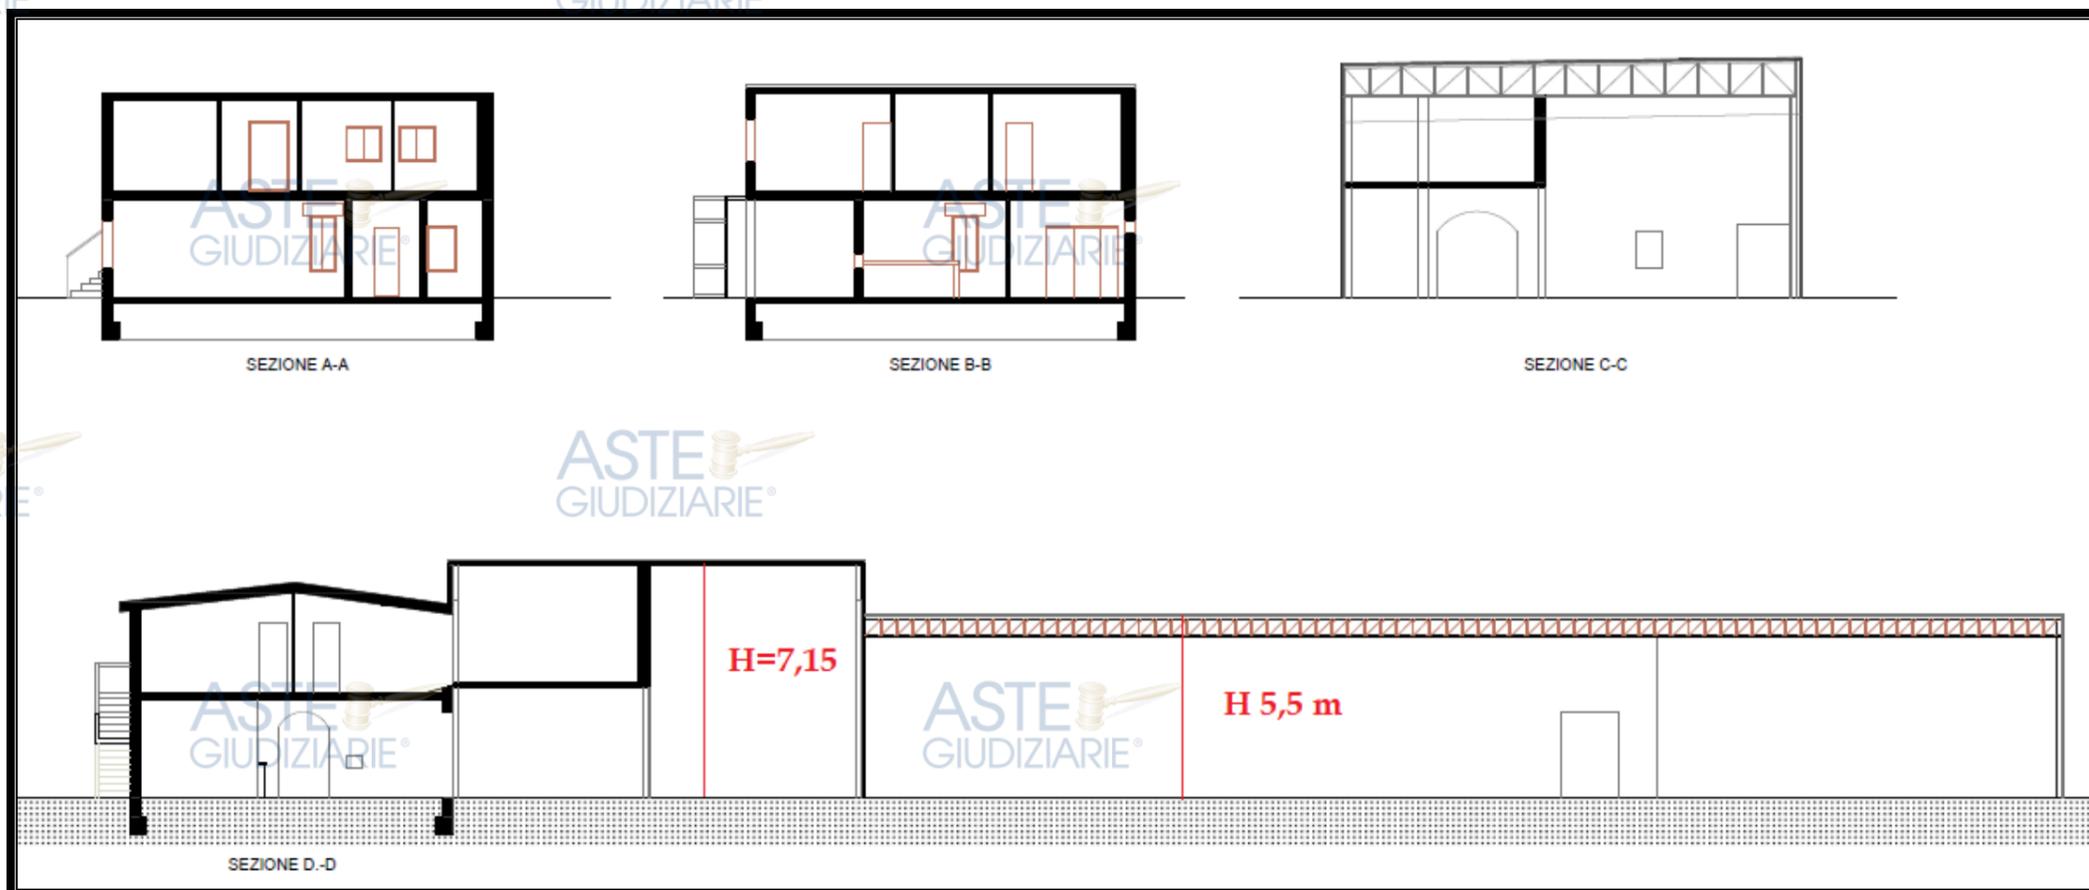
Configurazione prospettica da ripristinare fabbricati 1 e 2
