Tribunale di Caltagirone

Consulente Tecnico d'Ufficio

Descrizione immobili

“Procedimento nr. 70/2019 R.G.E.”

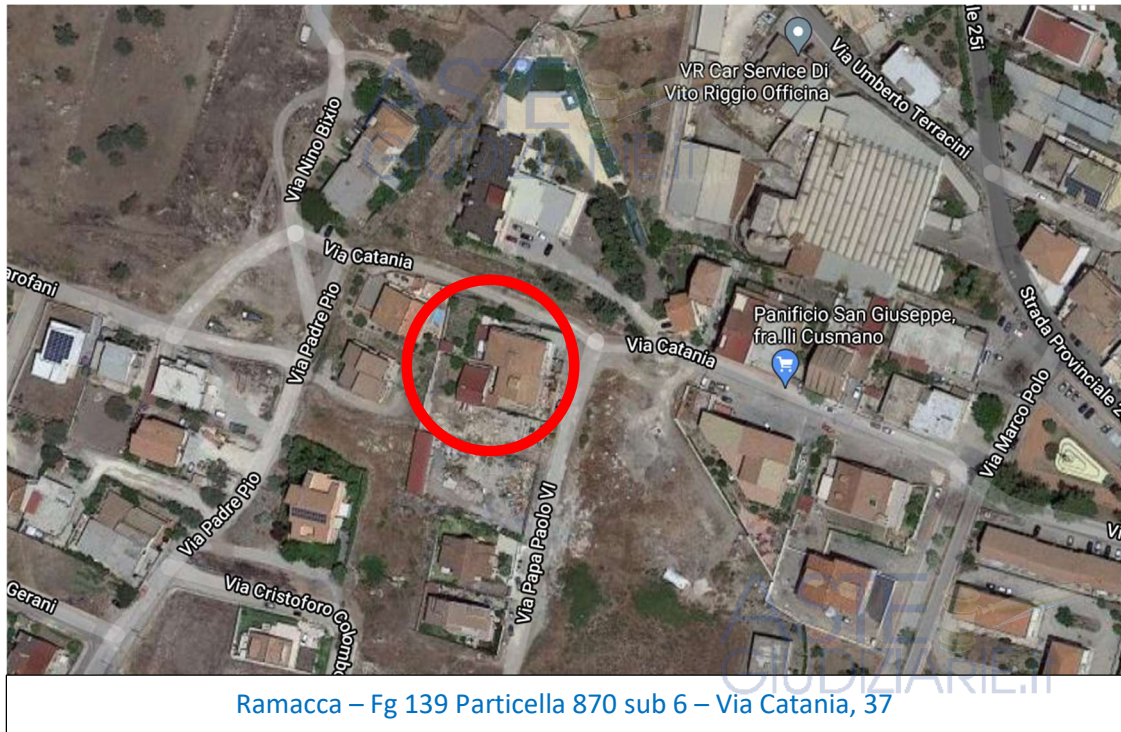
l'appartamento è posto al secondo piano del fabbricato edificato in Ramacca via Catania, 37 (c/da Cortina) ed identificato dalla foto seguente.

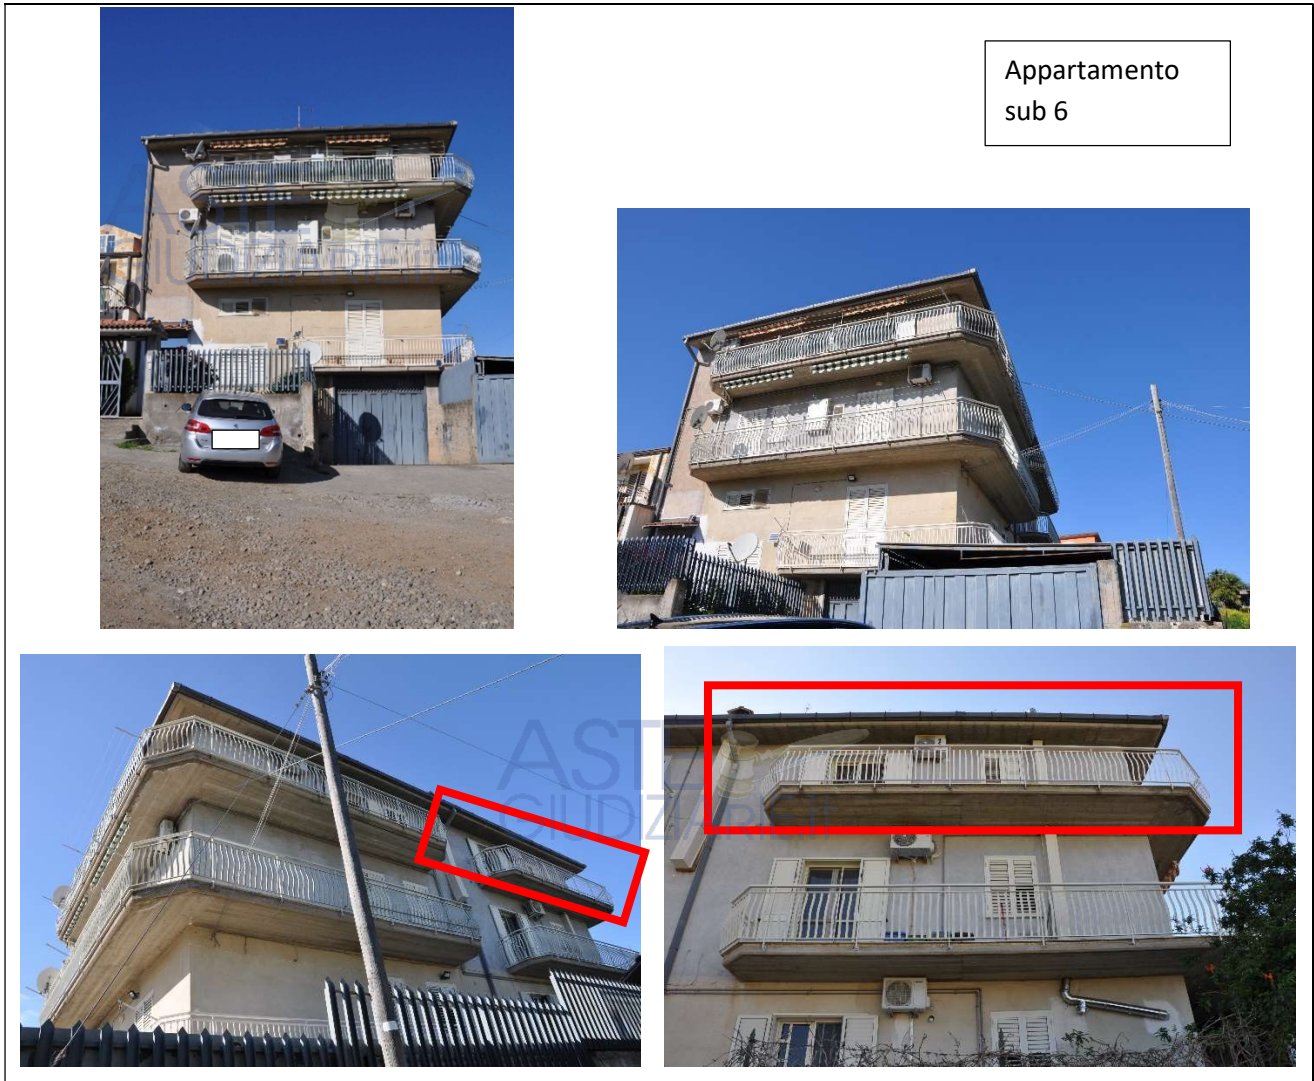
L'Appartamento di cui al presente paragrafo viene evidenziato nelle foto seguenti con un riquadro.

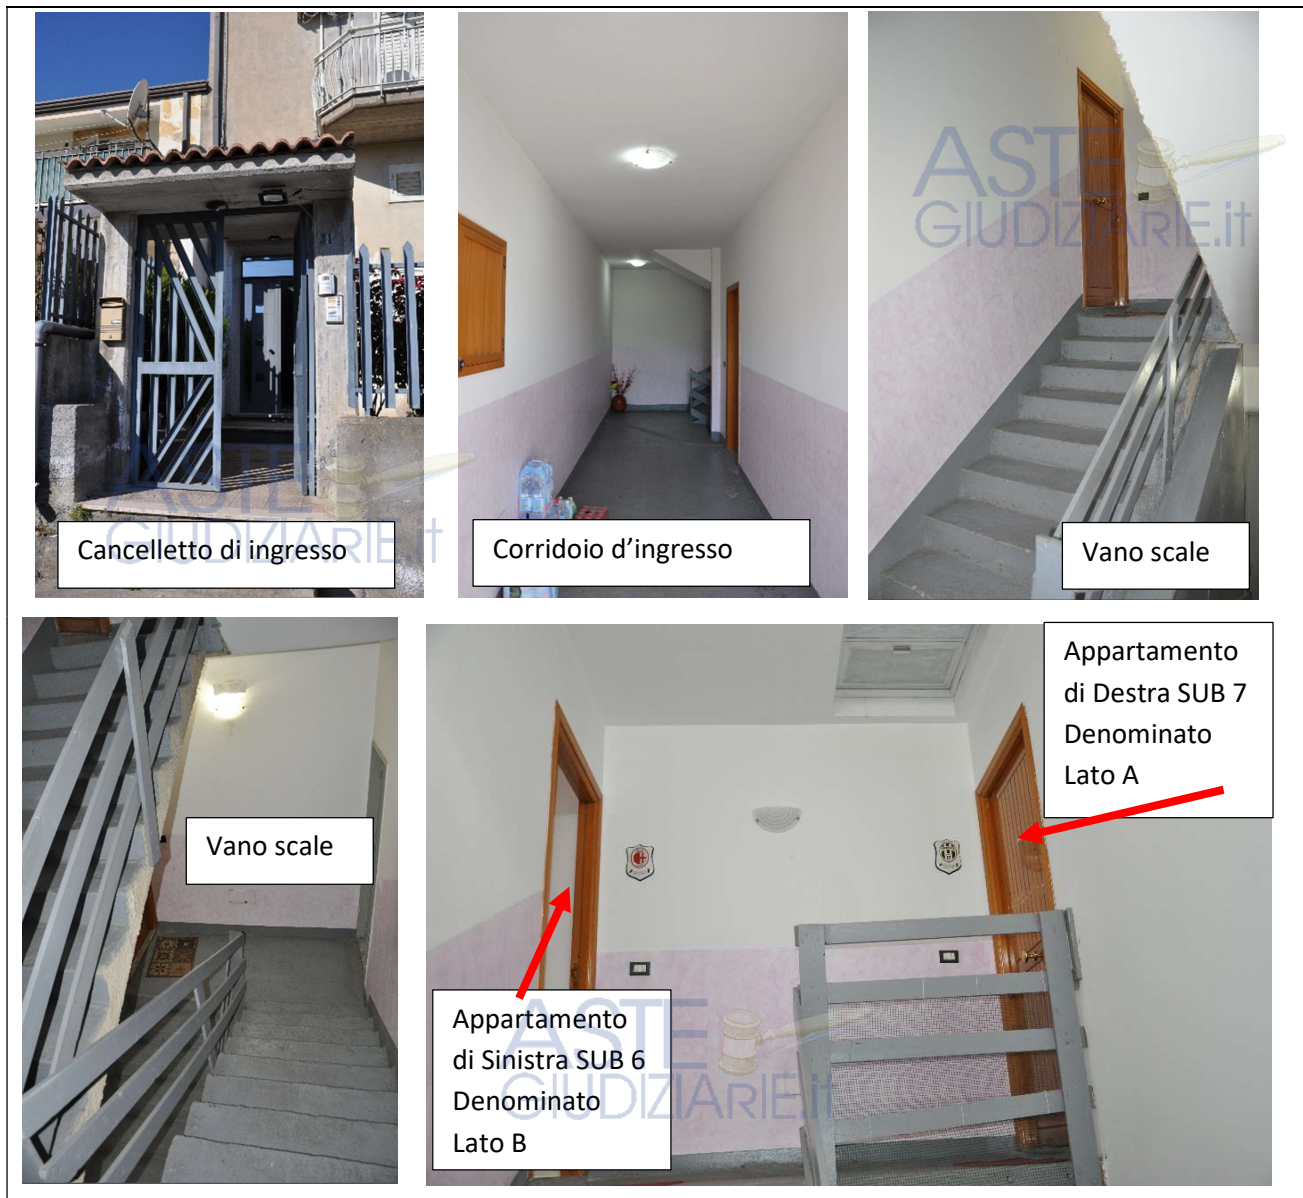
L'accesso all'appartamento avviene attraverso un cancelletto di ingresso in ferro ed un portoncino, comuni agli appartamenti afferenti all'intera palazzina. Superato l'ingresso si accede ad un corridoio e ad un vano scale che però non risultano pavimentati, ma rivestiti di materiale impermeabilizzante tipo sottofondo, inoltre la ringhiera delle scale non presenta corrimano ed è realizzata con tavolato in legno verniciato tipo cantiere (vedasi foto a seguire).

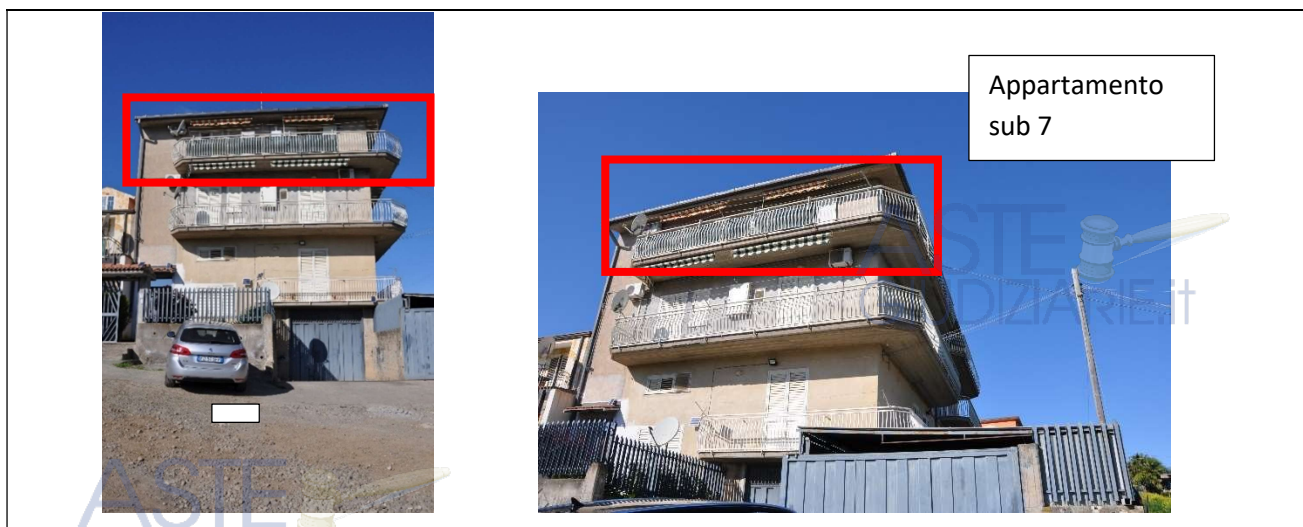
L'Appartamento di cui al presente paragrafo viene evidenziato nelle foto con un riquadro.

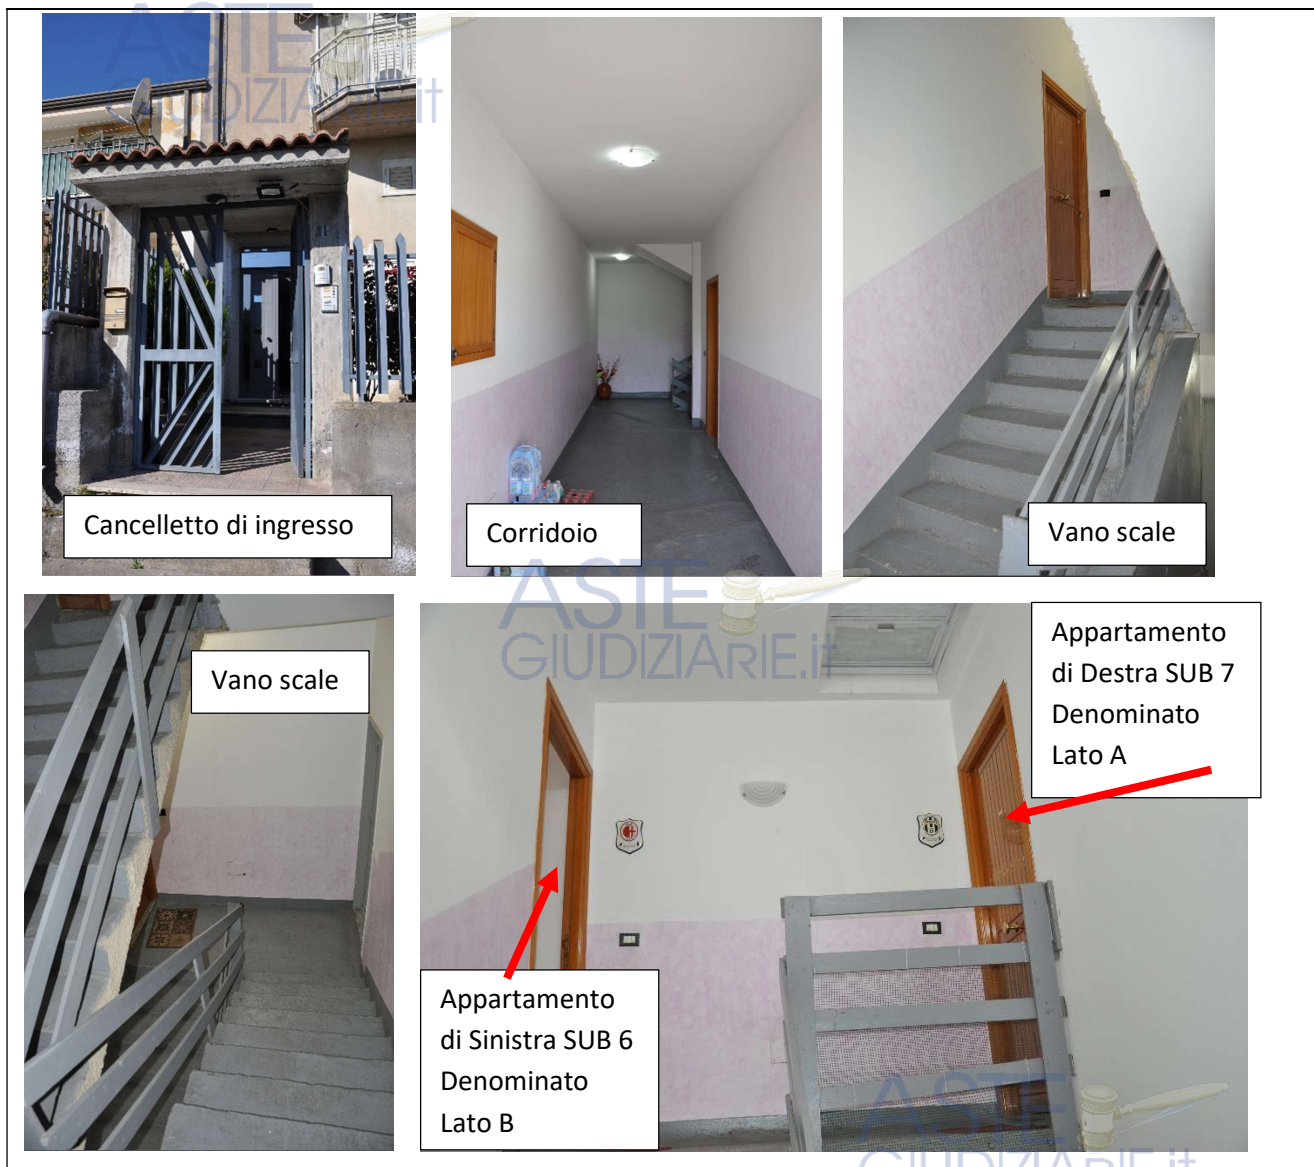
L'accesso all'appartamento avviene attraverso un cancelletto di ingresso in ferro ed un portoncino, comuni agli appartamenti afferenti all'intera palazzina. Superato l'ingresso si accede ad un corridoio e ad un vano scale che però non risultano pavimentati, ma rivestiti di materiale impermeabilizzante tipo sottofondo, inoltre la ringhiera delle scale non presenta corrimano ed è realizzata con tavolato in legno verniciato tipo cantiere (vedasi foto a seguire).
