TRIBUNALE DI CALTANISSETTA

RELAZIONE DI CONSULENZA TECNICA

RICORSO N. 58/2001 R.G.
GIUDICE ESECUTIVO DOTT. PERNA

DOCUMENTAZIONE FOTOGRAFICA

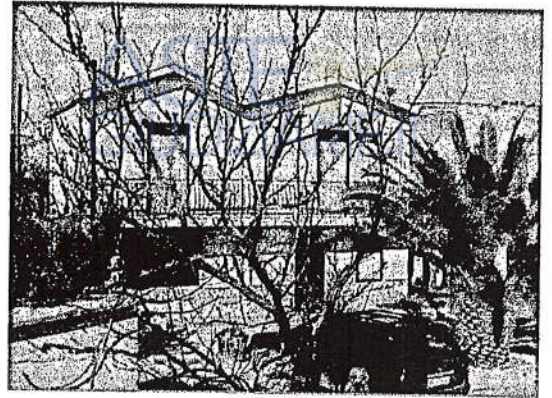
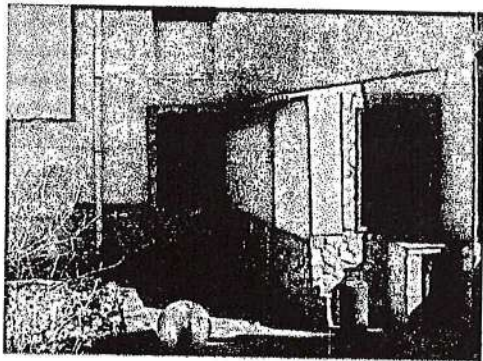
PROSPETTO LATERALE SX NORD-OVEST

Dalla pianta catastale si evince che la distribuzione interna indicata risulta essere diversa dallo stato di fatto, con vano soggiorno, pranzo, wc e vano scala, mentre al posto del soggiorno è ubicato il vano cucina con una nuova apertura sul prospetto laterale Nord-Ovest e il salone accorpa soggiorno e pranzo, oltre al wc e vano scala.

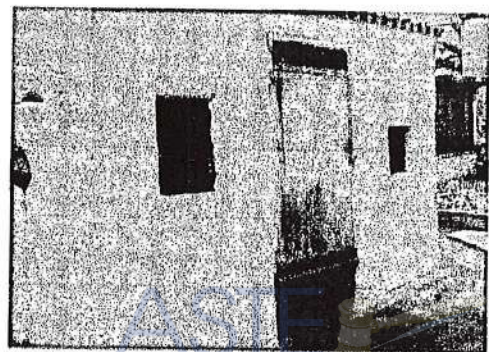
PROSPETTO POSTERIORE NORD-EST

Con le copie della pianta e dopo aver provveduto ad effettuare uno schizzo planimetrico, ho potuto verificare che in aggiunta alla pianta catastale risulta un piccolo vano adibito a locale caldaia posto nella parte posteriore del fabbricato alle spalle del vano soggiorno, mentre il vano Wc di piano terra risulta essere più largo di quello indicato nella pianta catastale. (Vedi Foto n.1 e Pianta Piano terra).

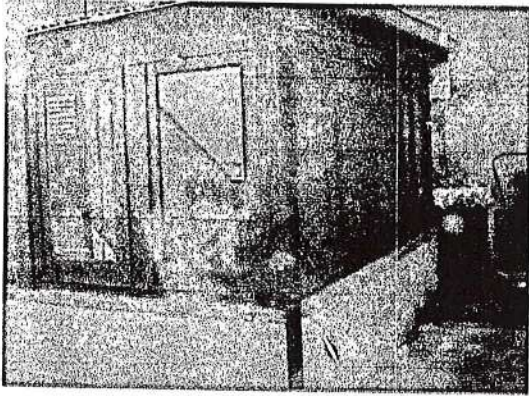
VERANDA LATO EST

Detto locale risulta realizzato con struttura mista, la parte inferiore sino a cm 70,00 con blocchi di tufo tipo "Sabucina", la parte superiore sino a cm 220,00 è realizzata con ampie vetrate con telaio in legno misto (abete e pino) così come l'intera struttura portante.

La copertura è costituita da pannelli "ondulina" in cartone catramato impermeabile.

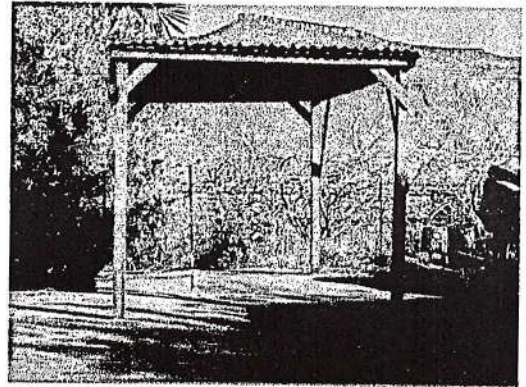
TETTOIA

Nella particella sul quale insiste il fabbricato principale (inalterato rispetto ai precedenti sopralluoghi), è altresì presente una tettoia in legno con copertura in cartone catramato (ondulina) e un box in lamiera per uso ricovero attrezzi agricoli.
