TRIBUNALE DI CATANIA

Relazione del CTU Ing. Parisi Daniela, nell'Esecuzione Immobiliare 1214/2017 del R.G.E. promossa da **UNICREDIT SPA** nei confronti di \*\*\*\*\* e \*\*\*\*\*

Immobile in via F. Crispi n. 83 - Belpasso (CT)

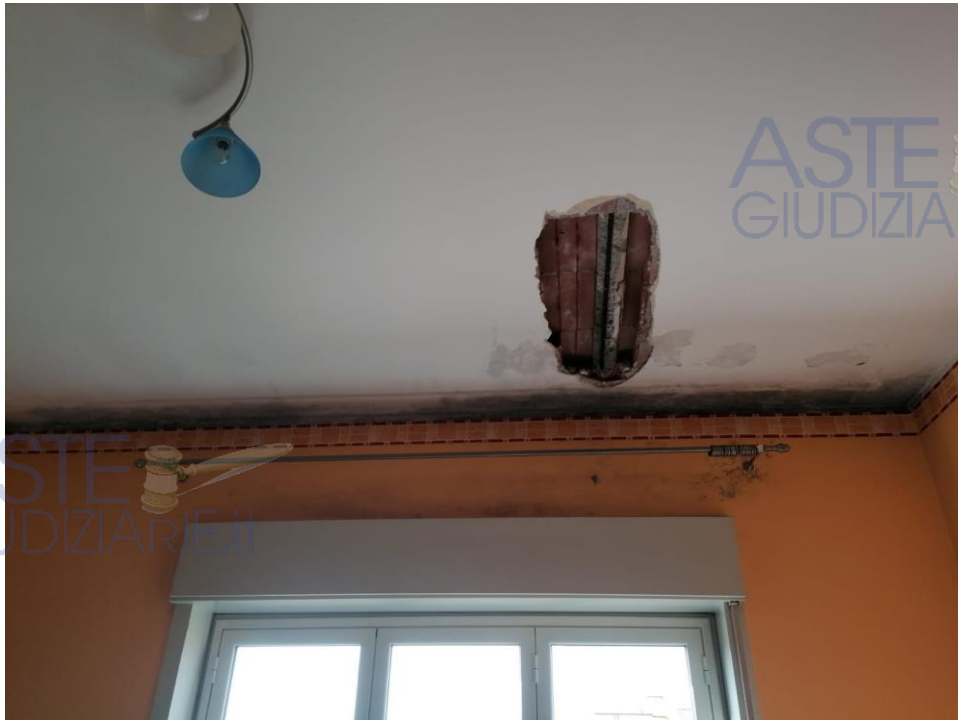
Foto 1 - Letto 1

Al momento del sopralluogo, l'appartamento presentava nella camera da letto lato est (Letto 2), nella camera da letto a sud (Letto1) e nella lavanderia, segni evidenti di sfondellamento dell'intonaco e delle pignatte, con arrugginimento dei ferri d'armatura del solaio e distacco del copriferro dei travetti d'armatura. Anche in altri vani sono comunque presenti segni di muffa e umidità (Letto 3 e WC).

La presenza nel soffitto del fenomeno di sfondellamento e/o di distacco dell'intonaco è, a parere della sottoscritta, da attribuirsi all'azione continuata, nei mesi e probabilmente negli anni, di infiltrazioni di acqua piovana dal piano superiore. Osservando lo stato dei luoghi infatti, nel caso di specie, si può escludere che la causa sia da attribuirsi a perdite derivanti dall'impianto idrico.

La sottoscritta suggerisce pertanto di procedere ad una verifica attenta dello stato degli intonaci e dell'intradosso dei solai e successivamente alla rimozione di eventuali altri parti compromesse, ovvero alla messa in sicurezza dal fenomeno di "sfondellamento" dei solai in laterocemento, secondo quanto previsto dall'art. 21.4.11 o art. 21.4.14 (con rete preformata in materiale composito fibrorinforzato GFRP o fibra di vetro) del Prezzario Regionale 2022. Si dovrebbe inoltre procedere al risanamento dei travetti in cemento armato, secondo quanto previsto dall'Art. 21.3.1 del Prezzario Regionale 2022, per la ricostituzione della malta copri ferro: asportazione della ruggine dell'armatura, successivo trattamento della stessa con malta passivante, e rifacimento del copri ferro con malta tixotropica antiritiro. Gli interventi da porre in essere andrebbero comunque eseguiti dietro le indicazioni e la sorveglianza della Direzione dei lavori di un tecnico (ingegnere, architetto, geometra).

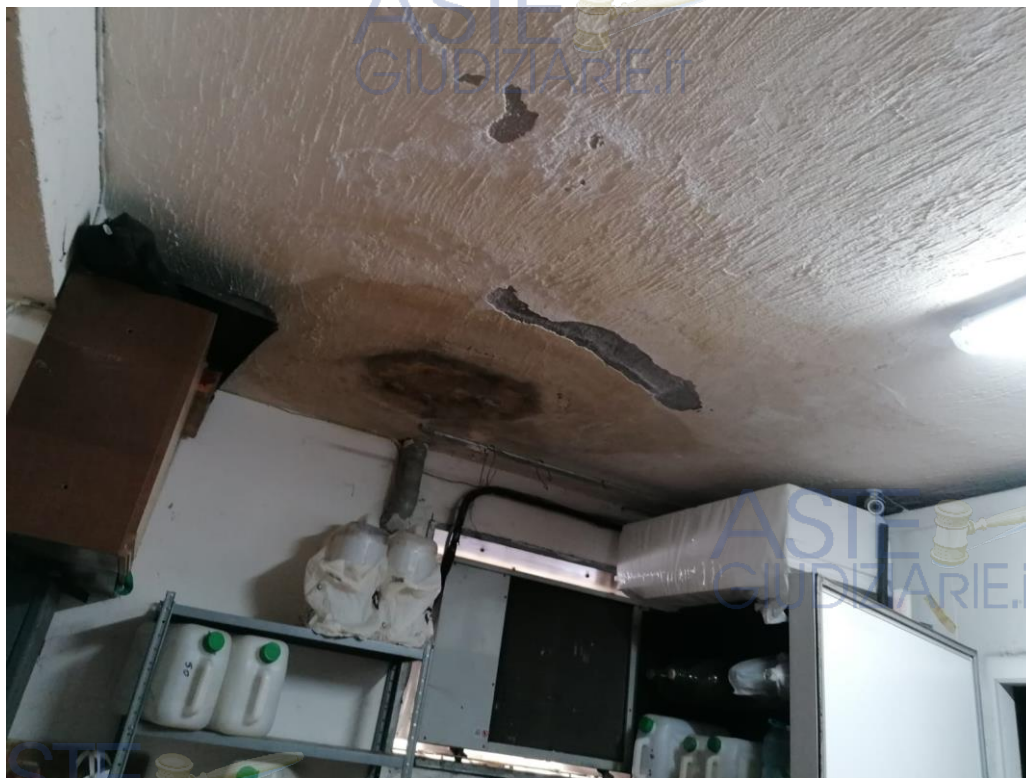
Foto 4 - Garage

condominio ha provveduto ad inviare degli operai che, previa verifica dello stato dell'intonaco nelle camere, con analisi sonica manuale della battitura, hanno provocato il distacco delle parti rigonfie. Per quanto riguarda il garage, l'amministratore del condominio ha riferito che le macchie di umidità derivano da pregresse infiltrazioni provenienti dal piano sovrastante, per le quali è già stato posto in essere un intervento riparatorio, per cui l'intervento da effettuare in questo caso è solo il ripristino dell'intonaco e la successiva tinteggiatura.

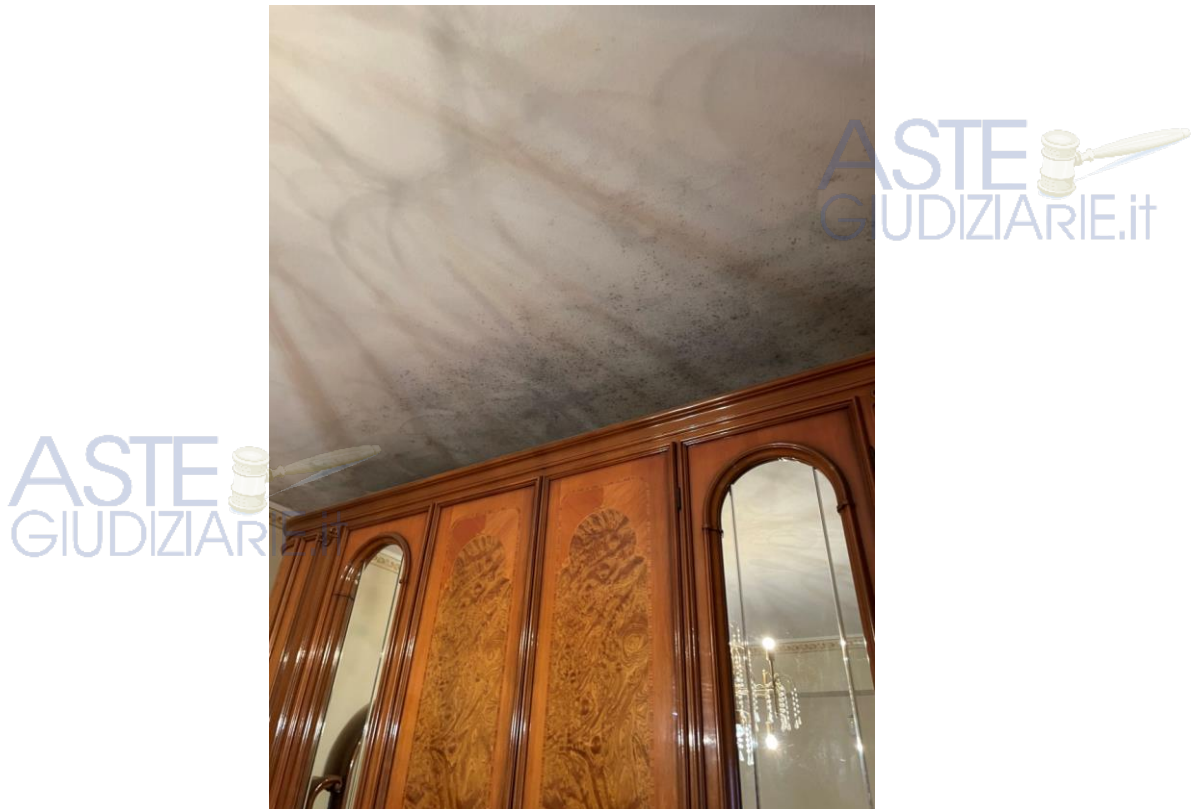
Foto 5 - Letto 3

Relativamente alla possibilità di ulteriori distacchi di intonaco o sfondellamento delle pignatte, e quindi di verificarsi possibili danni a persone e cose, non si possono escludere ulteriori possibili distacchi negli altri vani in cui si presentano macchie di umidità.

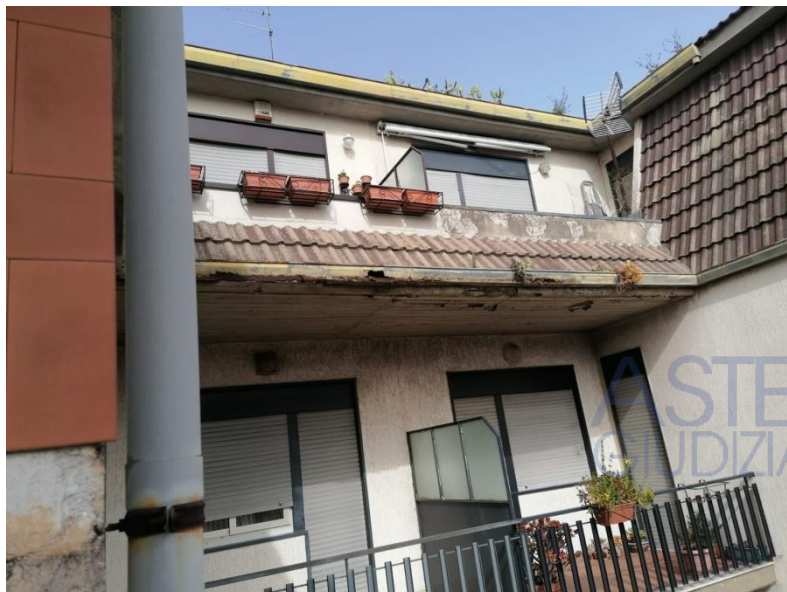
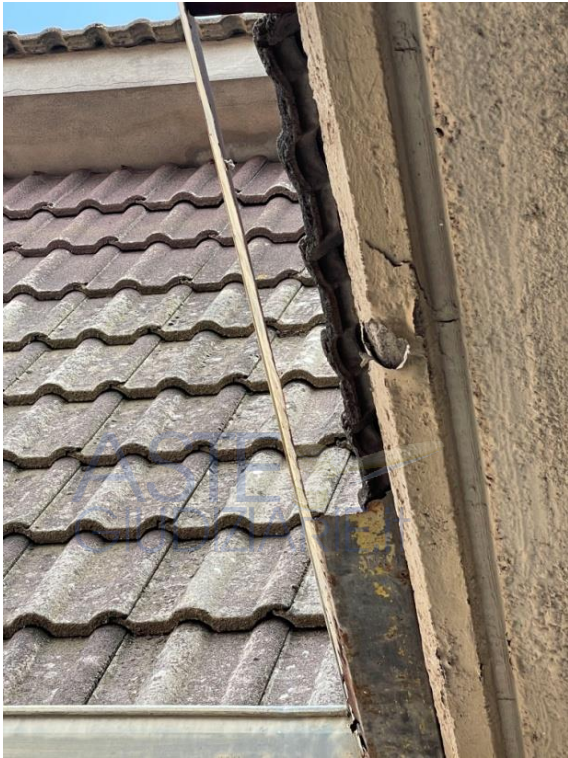
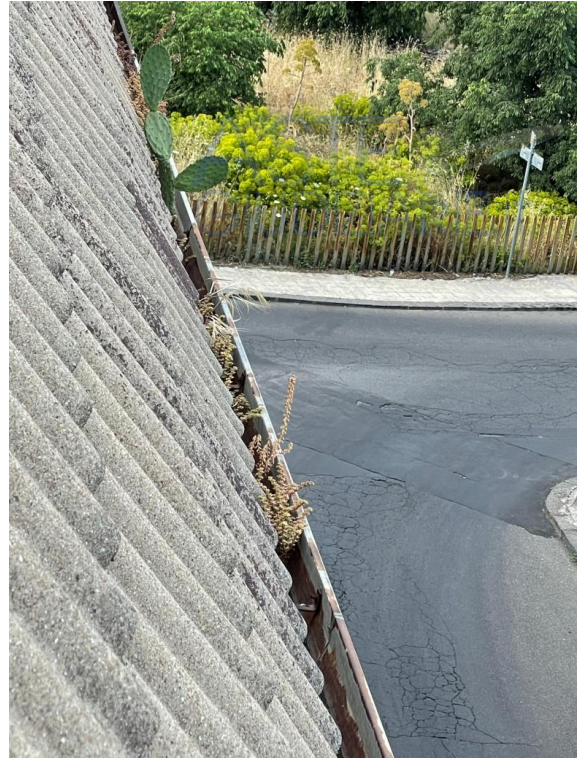
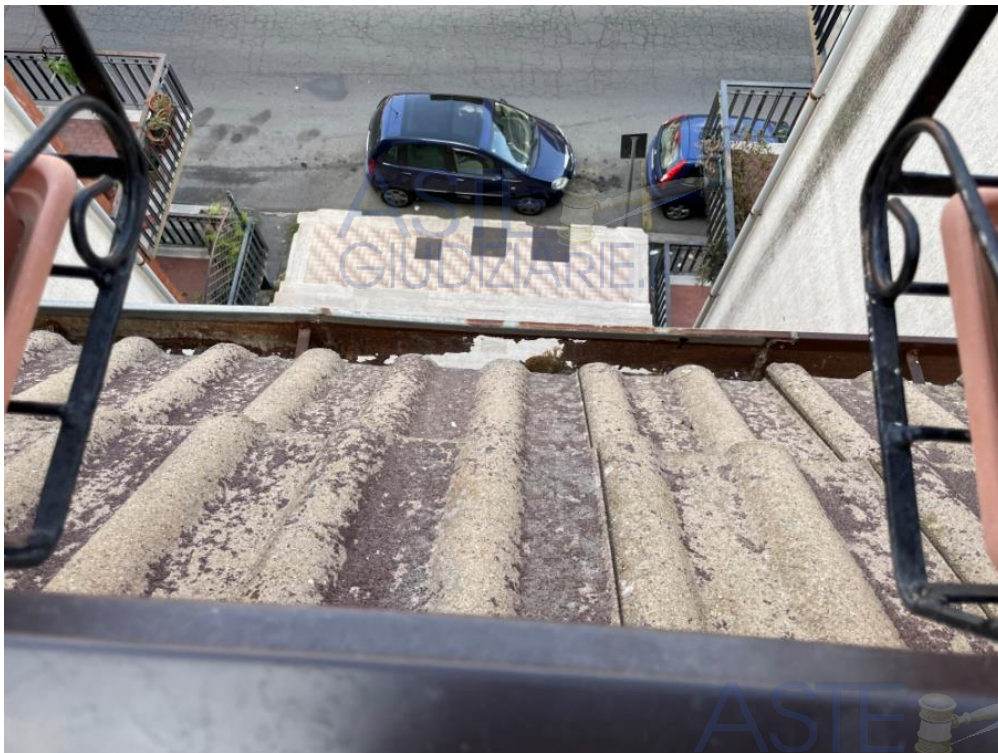
**Stato delle grondaie**

Per quanto riguarda le grondaie bisogna dire che esse sono alquanto malridotte infatti, come si vede dalle foto allegate, in alcuni tratti sono arrugginite e completamente sfaldate, oppure sono ripiene di cenere, terriccio e quant'altro le abbia riempite, favorendo anche la crescita di vegetazione. Quindi si può dire che il sistema di allontanamento delle acque meteoriche non è efficace.

- Pulitura, integrazione o sostituzione delle grondaie e dei pluviali;
- Revisione del manto di tegole della copertura sovrastante e sostituzione degli eventuali elementi rotti;
- Sigillatura dei giunti della pavimentazione dei balconi sovrastanti l'appartamento oggetto di infiltrazioni;
- Isolamento dell'estradosso del solaio di calpestio del piano terzo, in corrispondenza dei ripostigli sotto la copertura, con strato di guaina impermeabilizzante e successiva pavimentazione.
