TRIBUNALE DI GROSSETO
SEZIONE CIVILE

ESECUZIONE IMMOBILIARE
N. 57/2016

RELAZIONE PERITALE
relativa alla idoneità statica di beni immobili

OGGETTO: BOX AUTO al piano seminterrato e **PARCHEGGIO** al piano rialzato, località Le Paduline, Comune di Castiglione della Pescaia, censiti al N.C.E.U del Comune di Castiglione della Pescaia al Foglio 103, part. 1143.

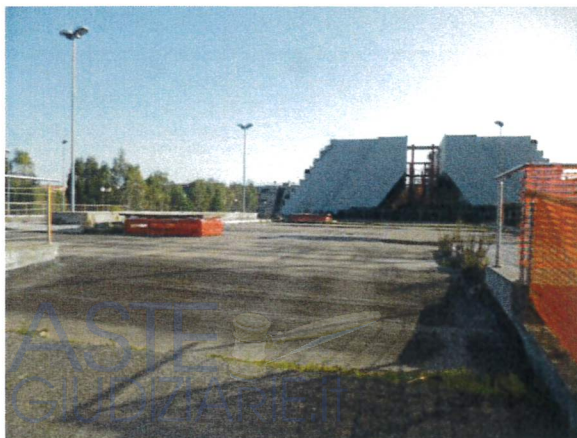
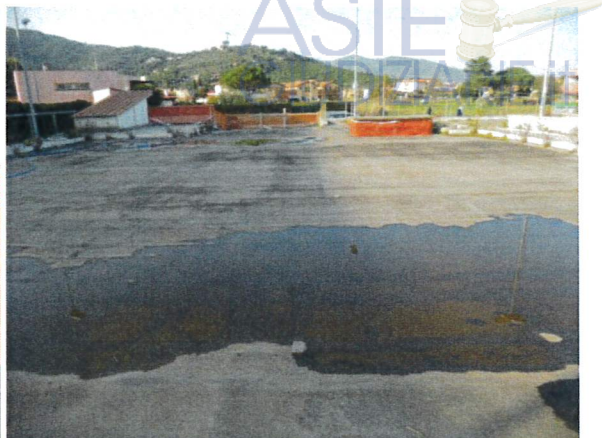
Da un esame visivo risulta che non sono presenti porzioni di pavimentazione e/o di asfalto laddove il progetto prevedeva la realizzazione di posti auto scoperti, con corsie di manovra asfaltate e di camminamenti pavimentati. E' visibile la guaina impermeabilizzante catramata che risulta deteriorata in alcune porzioni essendo priva da tempo di uno strato protettivo sovrastante. Sono inoltre presenti raccolte di acqua meteorica ristagnante che non viene regimata correttamente a causa della mancanza dello strato di asfalto sovrastante e di conseguenza non è assicurata la pendenza minima necessaria per il corretto defluire delle acque piovane.

Vista pavimentazione parcheggio rialzato

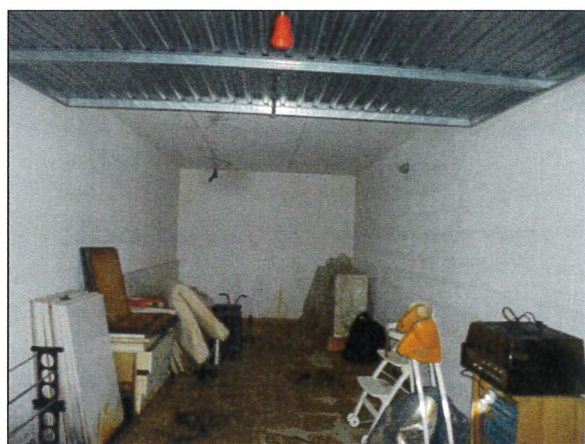
Box auto sub 36 (Lotto 2)

A conferma di quanto sopra esposto, e come segnalato prontamente nelle integrazioni redatte dal CTU dott. Angelici, solo i due box auto identificati con i Lotti 2 e 3, corrispondenti alla rampa di accesso al parcheggio sovrastante, presentano segnali di infiltrazioni e necessitano di opere di manutenzione ordinaria per risanare gli ambienti (cfr. documentazione fotografica allegata).

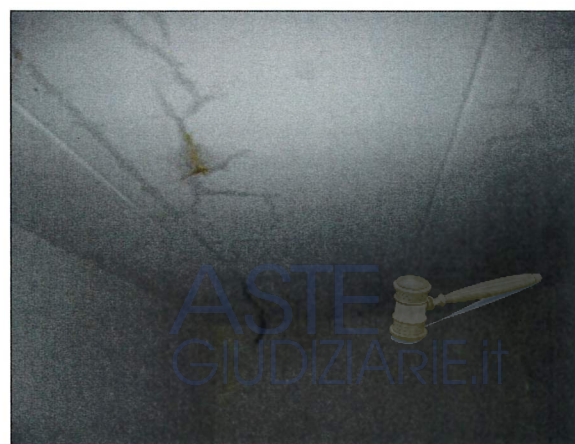
I punti di maggior criticità risultano in corrispondenza della rampa di accesso al piano rialzato e in corrispondenza di alcuni lucernari in quanto la guaina catramata risulta scollata e lesionata a tratti e, già priva del manto bituminoso protettivo sovrastante, non riesce a smaltire l'acqua di scolo in concomitanza di importanti eventi piovosi; provocando fenomeni di infiltrazioni che attraverso il solaio raggiungono le autorimesse del piano sottostante.

Particolare infiltrazione Lotto 2

Per ovviare a dette criticità sono stati autorizzati interventi edili che prevedono la sistemazione del manto bituminoso in prossimità dei lucernari e della rampa di accesso al parcheggio, oltre alla pulizia degli arbusti e alla realizzazione di almeno 3 fori in prossimità della rampa per favorire il deflusso delle acque.

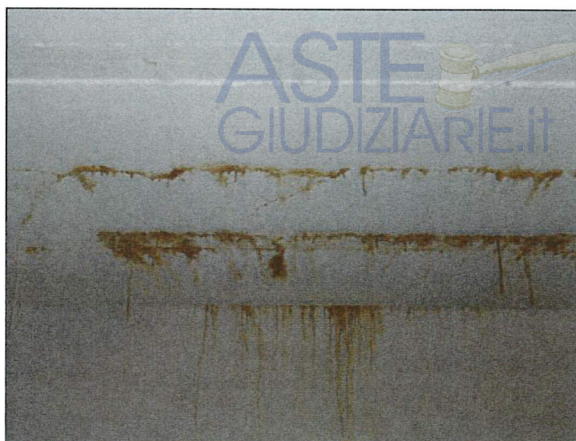
Particolare infiltrazione box Lotto 3
