## TRIBUNALE ORDINARIO - LUCCA

ESPROPRIAZIONI IMMOBILIARI  
**54/2018**

### CONSULENZA ESTIMATIVA GIUDIZIARIA

## LOTTO 1

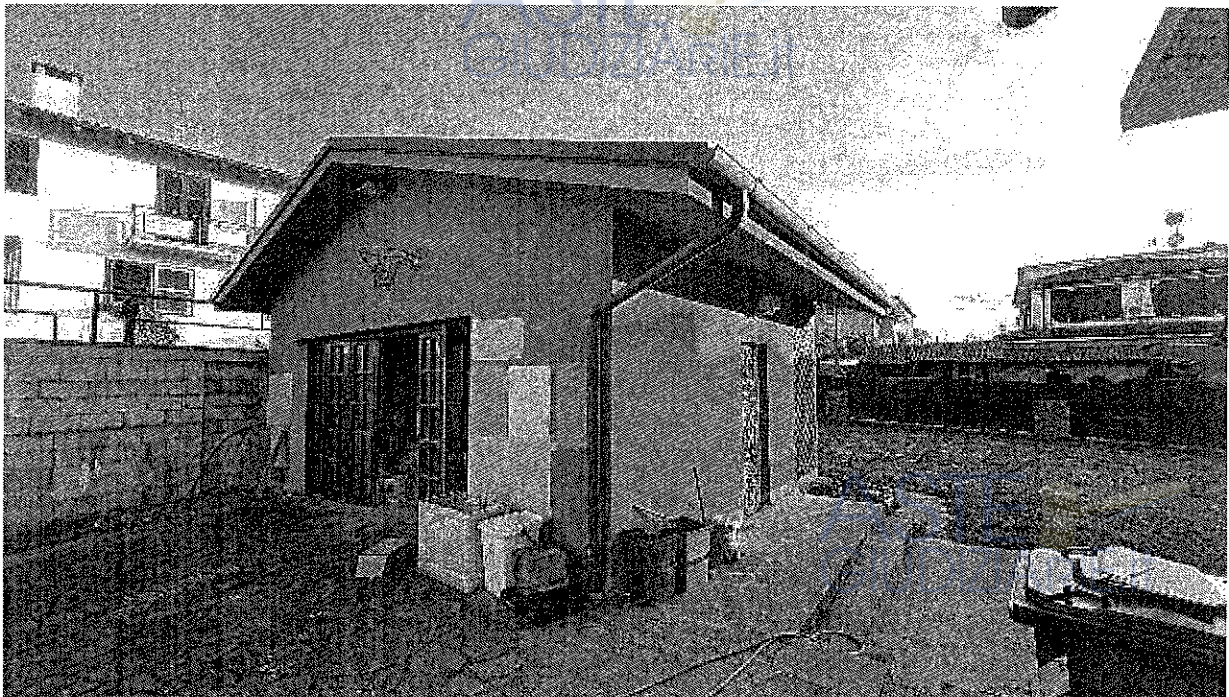
Sotto Foto rimessa Sub. 6

In merito al fabbricato di servizio (rimessa - sub. 6) si ritiene realizzato in assenza titolo edilizio e non regolarizzabile, in quanto in contrasto con le prescrizioni previste dal vigente R.U. e dalla normativa urbanistica, in particolare è ubicato a distanza minore di ml 10,00 dal fabbricato principale (in contrasto con la distanza minima prevista dal D.M. 1444/68), per una descrizione di dettaglio si rimanda a quando evidenziato nel capitolo "verifica conformità edilizia". In considerazione di quanto sopra esposto, l'aggiudicatario dovrà procedere a sua cura e spese con un intervento di messa in pristino con la demolizione del fabbricato accessorio (rimessa - sub. 6). Tale manufatto non è stato considerato nella quantificazione del valore del lotto e il costo di demolizione, che è stato quantificato indicativamente in circa € 6.000,00, è stato detratto dal valore complessivo stimato per il lotto.

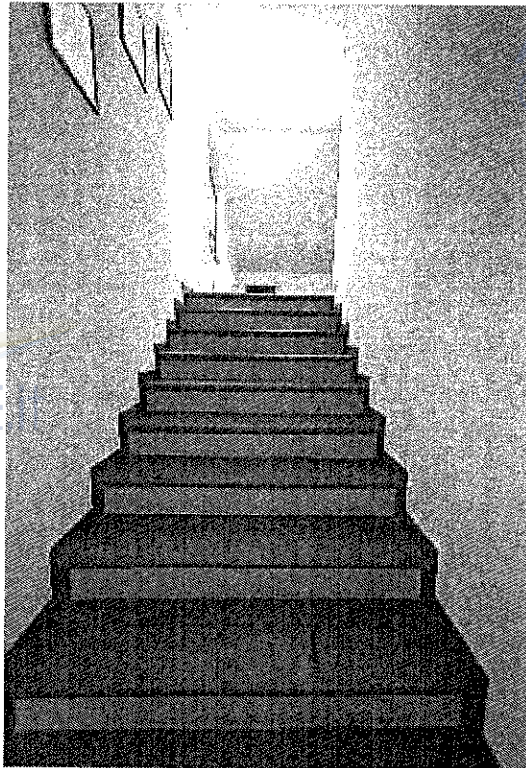
Sotto Foto interno mansarda

In merito alla zona a mansarda, confrontando le misure rilevate e lo stato autorizzato nella C.E. 101 del 78 (si precisa differiscono leggermente da quelle di cui alla C.E.S. 287), sono state rilevate delle differenze che in appresso si elencano:

- differenze relative alla diversa distribuzione interna che sono riconducibili ad interventi autorizzati con successivi permessi;
- La larghezza della scala di accesso alla mansarda risulta difforme e superiore a quanto autorizzato (larghezza autorizzata cm 95 larghezza realizzata circa cm 1,1);

- La larghezza interna della mansarda risulta difforma da quanto autorizzato, sembra che questa differenza sia imputabile ad una leggera traslazione delle murature tra mansarda e sottotetto, infatti la larghezza esterna della porzione di fabbricato su cui insiste la mansarda è circa ml 5,85, contro una misura autorizzata di ml 5,65, questo comporta una difformità con un aumento di volume edilizio e di S.E.;

- La lunghezza della soffitta della porzione lato strada è difforme da quanto autorizzato, lunghezza rilevata è circa ml 3.33 mentre quella di progetto è ml 3,20m, la differenza si ritiene imputabile ad un diverso spessore della muratura interna di separazione;

- Altezze interne: in colmo si è rilevata una altezza di ml 2,92 ma in progetto non è indicata alcuna altezza e quindi non è possibile eseguire verifiche; nella parte più bassa della mansarda, in progetto è indicata una misura di ml 1,82, mentre è stata rilevata una misura inferiore e di circa ml 1,66 e quindi difforme;

Si ritiene che queste piccole difformità potranno essere regolarizzate all'interno del P.d.C. in Sanatoria da presentarsi per regolarizzate le difformità come descritto nel proseguo.

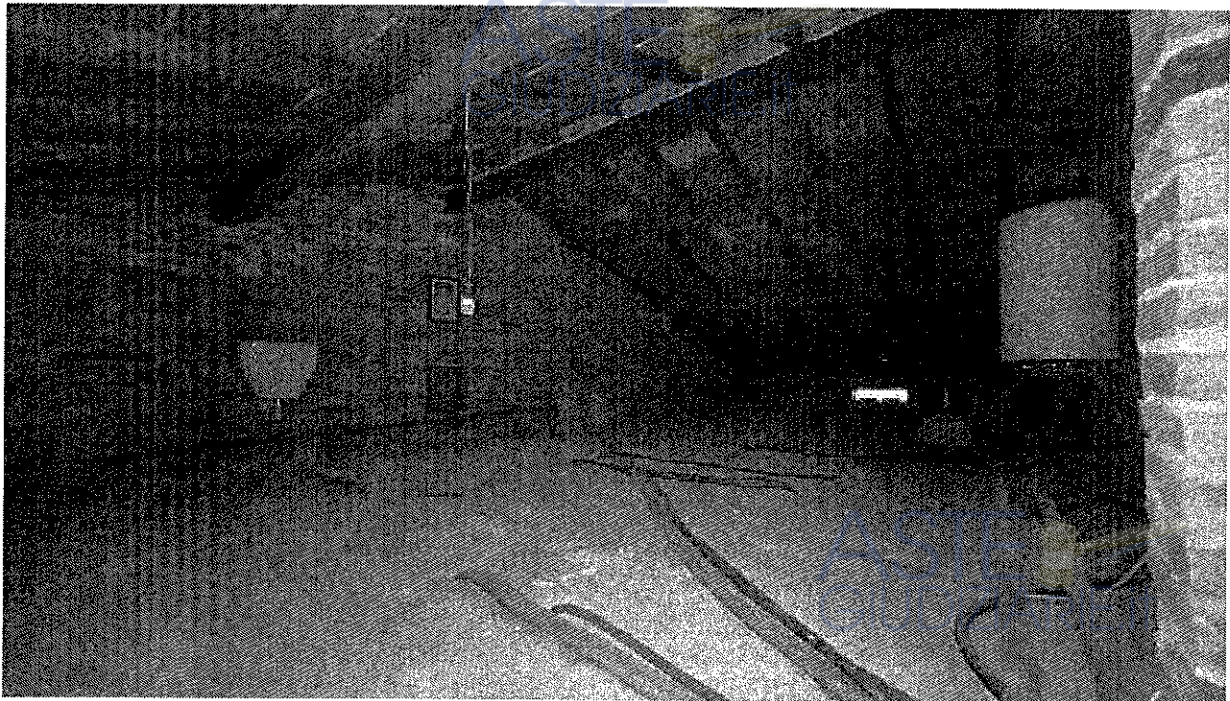
**Sotto Foto Sottotetto**

- o Il sottotetto, che sovrasta gran parte dell'abitazione, è stato realizzato più alto di quanto previsto in progetto nella L.E. 42, in particolare : è stata aumentata la pendenza delle falde (la pendenza di progetto delle falde era molto limitata, circa il 15%, adatta per un manto di copertura in lastre e non per un classico tetto in tegole di laterizio come quello realizzato); è stata aumentata l'altezza interna in gronda (attualmente è circa 30-40 cm, nel progetto originario si rileva graficamente una altezza di circa 15 cm); si è rilevata una altezza in colmo interna variabile da circa ml 2,05 a circa ml 2,40, contro una altezza in colmo autorizzata nella L.E. 42 di ml 0,90 ;
