TRIBUNALE CIVILE DI PALERMO
Sezione VI Civile - Esecuzioni Immobiliari

PROCEDURA ESECUTIVA IMMOBILIARE R.G.Es. 332/2017

RELAZIONE PRELIMINARE

SUI FENOMENI DI INFILTRAZIONE

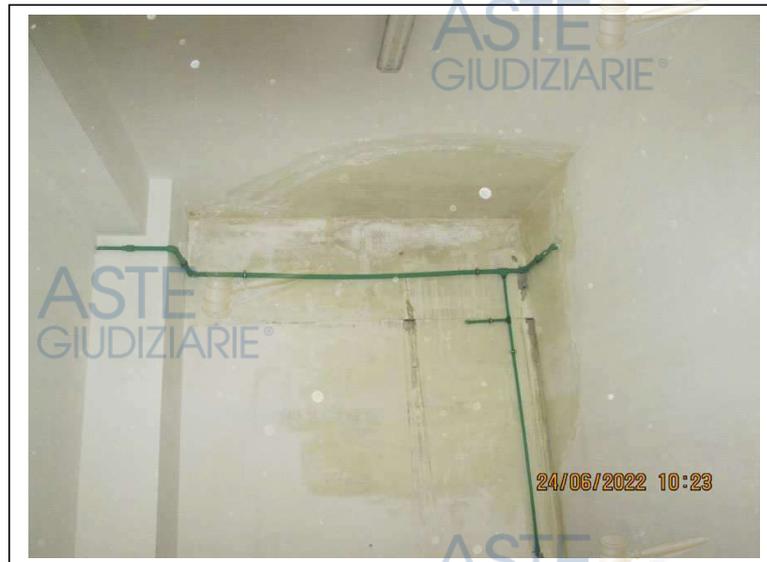
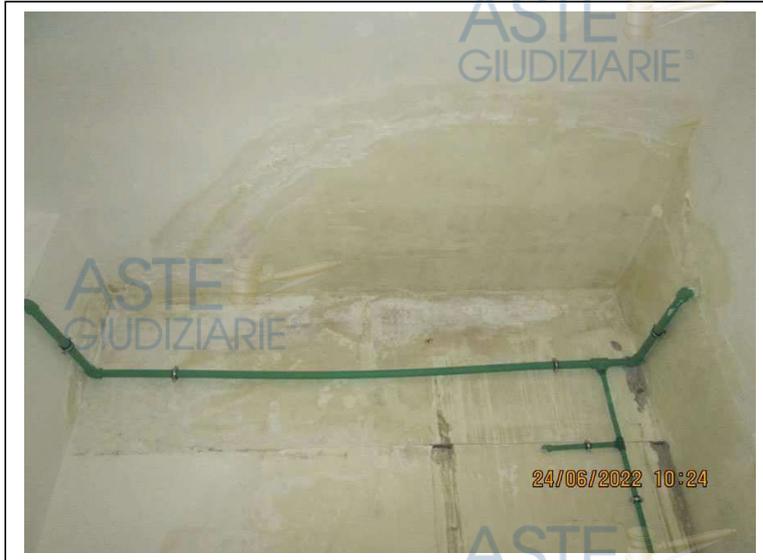
Successivamente è stata presa visione dei box censiti al sub. 31, sub. 32 e sub. 33. In tali immobili, che risultano essere confinanti e che possiedono in comune la parete di fondo, la sottoscritta ha osservato degradi da infiltrazione (aloni di umido, sfogliamenti della tinteggiatura e dello strato di finitura dell'intonaco) localizzati proprio sulla suddetta parete e, nel caso del sub. 31, anche sulle zone del soffitto ad essa più prossime (foto 1-4).

Foto 1. Box sub. 31. Degradi sulla parete di fondo, sulla trave e sul soffitto

Foto 2. Box sub. 31. Degradi sulla parete di fondo, sulla trave e sul soffitto

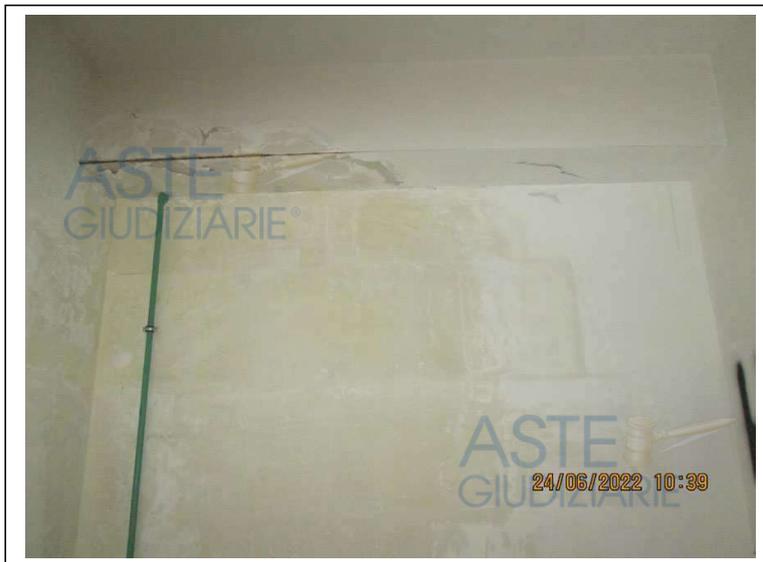
Foto 3. Box sub. 32. Degradi sulla parete di fondo e sulla trave

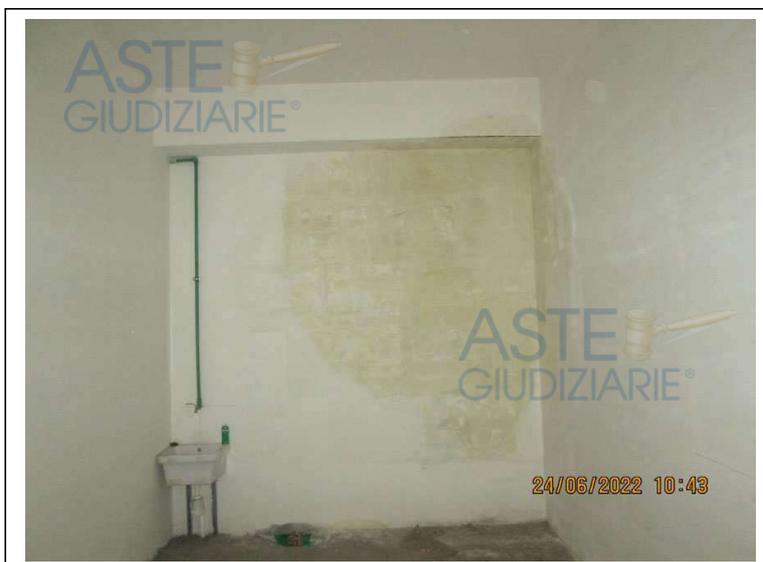
Foto 4. Box sub. 33. Degradi sulla parete di fondo e sulla trave

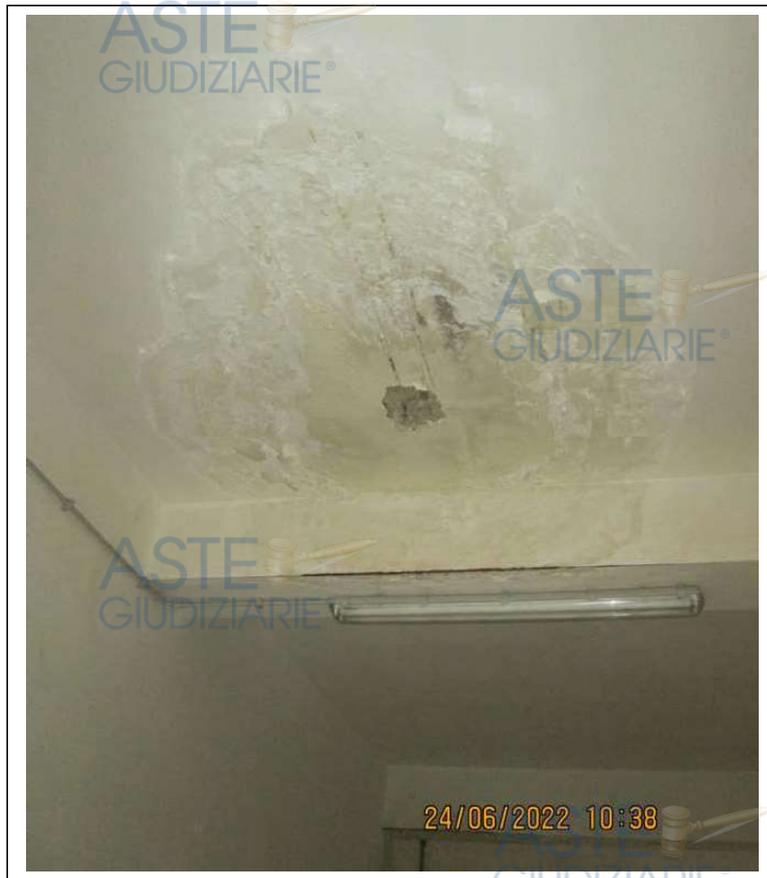
Inoltre, il sub. 32 presentava notevoli degradi anche nella porzione di soffitto più vicina al varco di ingresso. In particolare, era visibile un foro generatosi a seguito del distacco di una porzione di intonaco. Da questo foro, in un precedente sopralluogo effettuato nel mese di gennaio 2021, la sottoscritta ha osservato alcune gocce d'acqua cadere sul pavimento (foto 5-6).

Foto 5. Box sub. 32. Degradi sulla porzione di soffitto più vicina all'ingresso

E', pertanto, fondamentale che venga ripristinata l'integrità della sede stradale di via Villa Heloise tramite il rifacimento del manto di pavimentazione e della sottostante impermeabilizzazione che, considerata la natura ed estensione dei degradi osservati nei box del primo piano seminterrato, risulta certamente danneggiata e non più a tenuta.

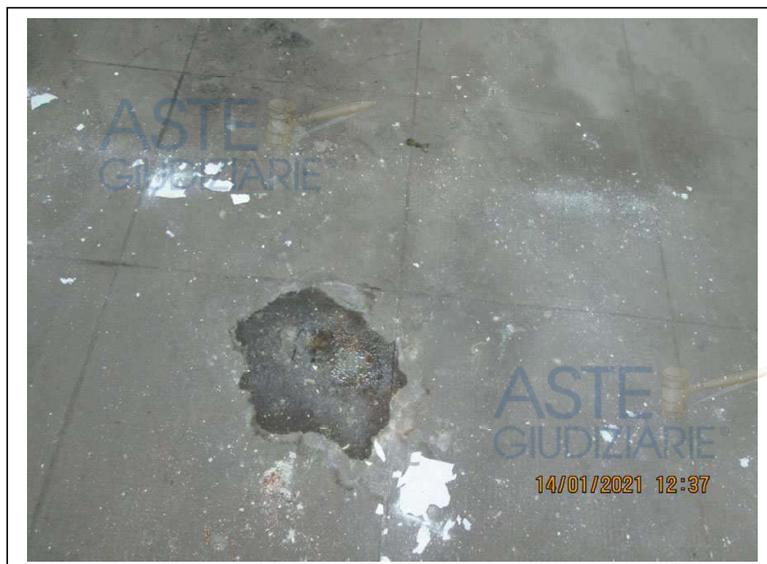
Foto 6. Box sub. 32. Chiazza di acqua sul pavimento conseguenza del gocciolamento del soffitto

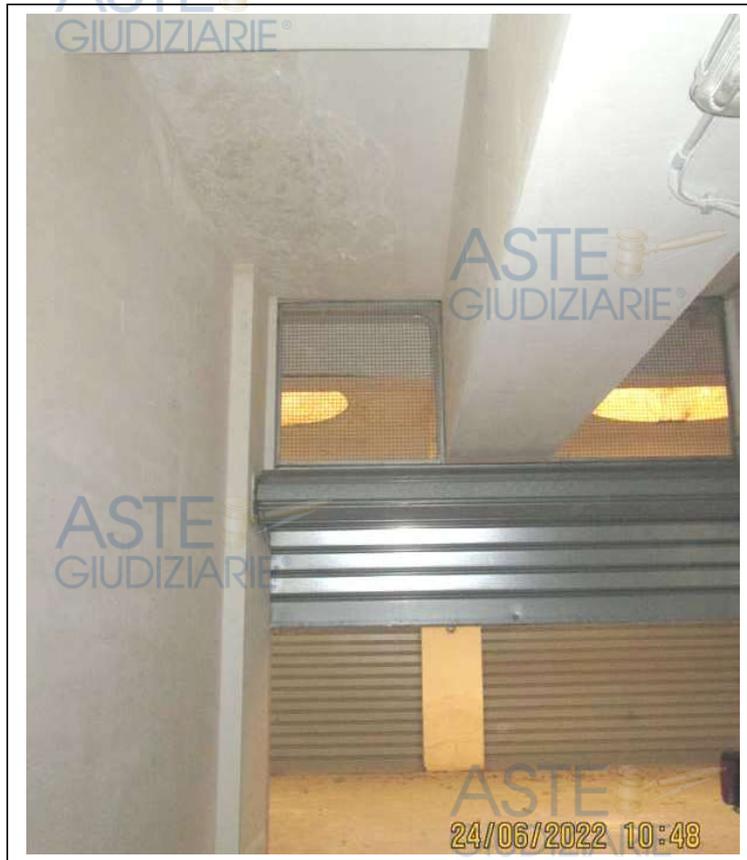
Foto 7. Box sub. 34. Degradato sulla porzione di soffitto più vicina all'ingresso

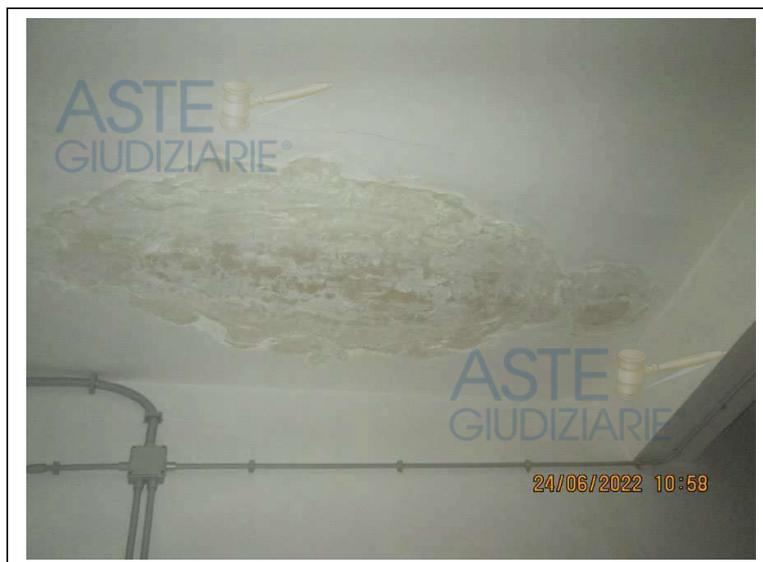
Foto 8. Box sub. 36. Degradato sulla porzione di soffitto più vicina all'ingresso

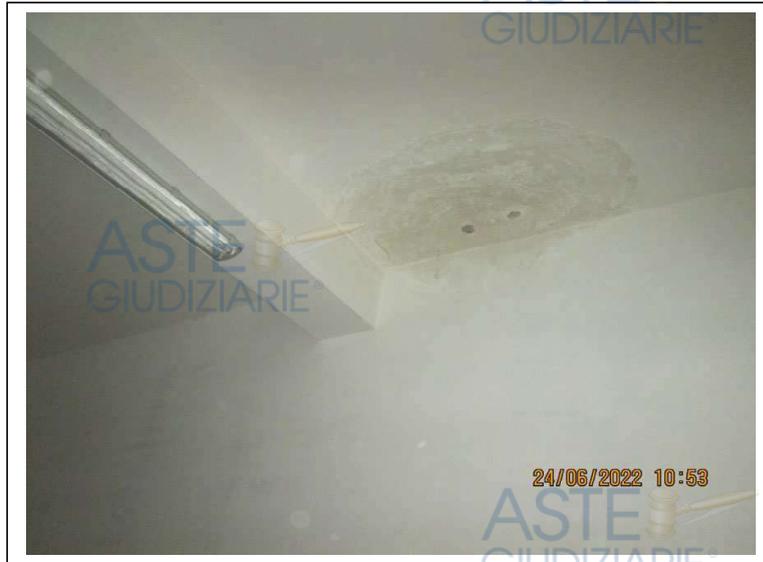
Foto 9. Box sub. 35. Degradì sulla porzione di soffitto più vicina all'ingresso

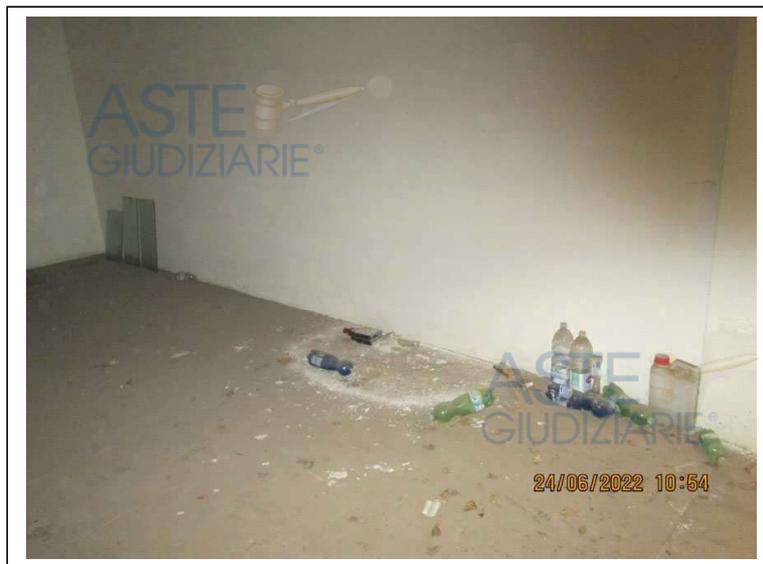
Foto 10. Box sub. 35. Macchia sul pavimento conseguenza del gocciolamento del soffitto

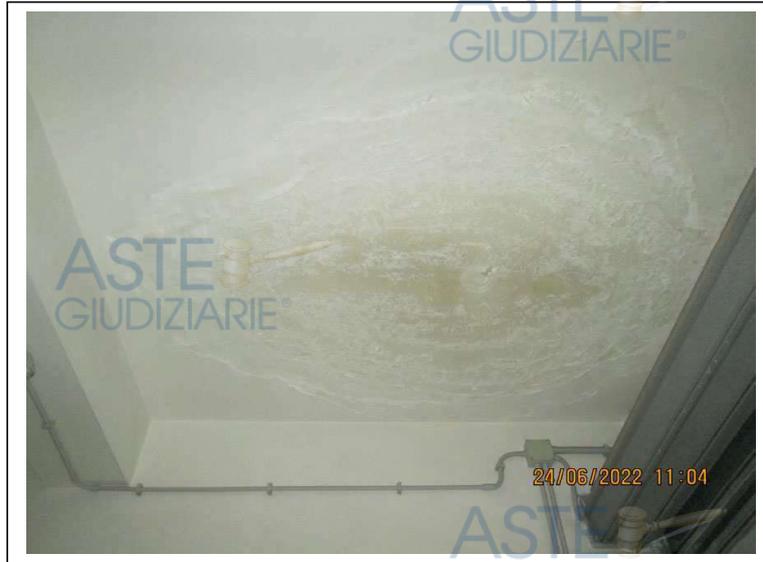
Sul soffitto del box sub. 38 sono state osservate infiltrazioni in corrispondenza della zona vicina al varco di accesso (foto 11) e in altri due punti limitrofi alla trave che attraversa la parete confinante con una corsia di manovra e che regge la rampa del civico 22. In tali punti erano presenti fori sul soffitto così come già osservato per i sub. 32 e 35 (foto 38).

Foto 11. Box sub. 38. Degradi sulla porzione di soffitto più vicina all'ingresso

Per quanto riguarda i degni da infiltrazione (fori con circostanti aloni di umidità) presenti sulla porzione di soffitto del box sub. 38 in prossimità della trave che regge la rampa di ingresso dal civico n. 22 di via Villa Heloise, si precisa che dalla sovrapposizione grafica elaborata dalla sottoscritta si desume che tale porzione di soffitto si trova al di sotto della parte iniziale della rampa a cielo aperto e, precisamente, sotto una delle estremità della caditoia antistante il cancello di ingresso della rampa. Qui la sottoscritta ha osservato la presenza di vegetazione, oltre che di fogliame e detriti di varia natura che ostruiscono il corretto deflusso delle acque. La superficie pavimentata della rampa attorno a questa parte di caditoia e lungo il muretto perimetrale adiacente è apparsa particolarmente umida, con presenza di ristagni d'acqua e di microflora. Lo stesso muretto risulta deteriorato e interessato da notevole umidità di risalita.

Tali interventi riguardano la rimozione delle possibili cause delle infiltrazioni. In ogni caso, è indispensabile mettere in sicurezza il solaio del box sub. 38 ubicato sotto la rampa con le procedure di risanamento già descritte in precedenza.

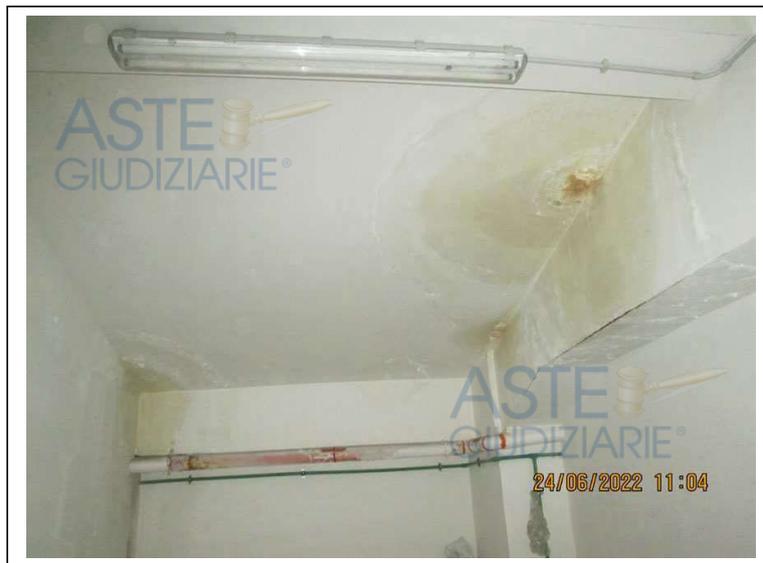
Foto 12. Box sub. 38. Degradi sul soffitto e sulla trave

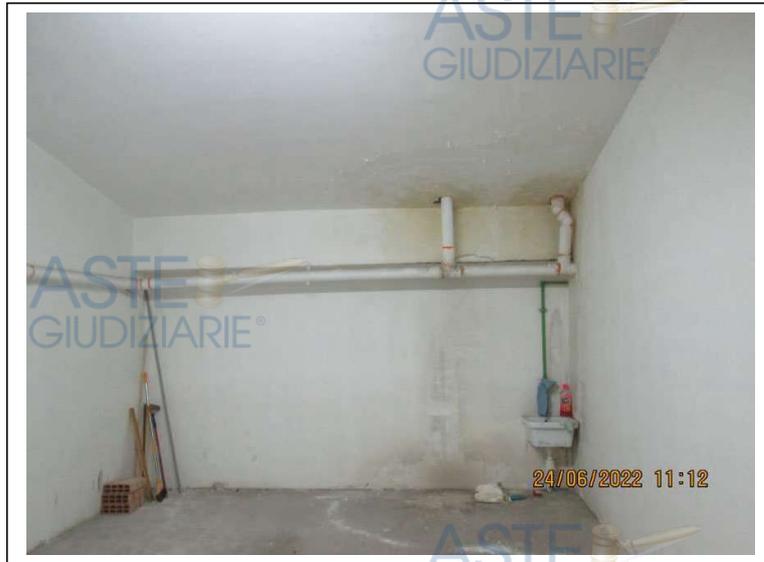
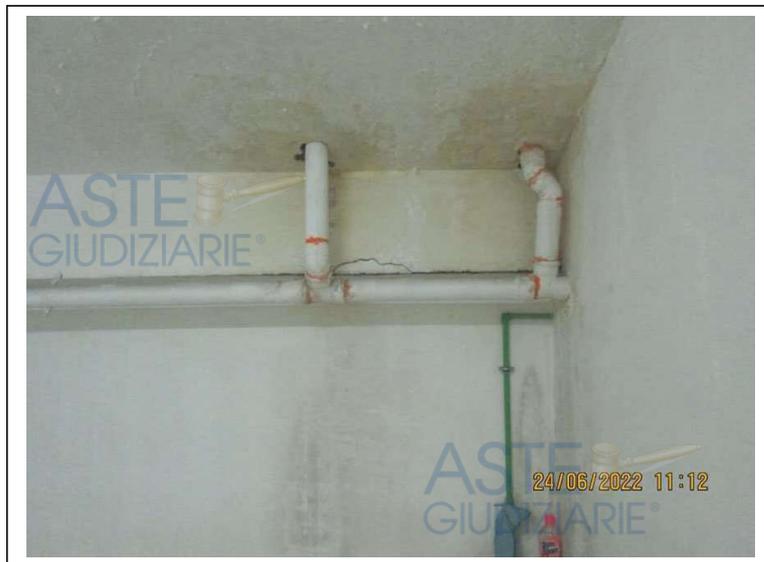
Foto 13-14. Box sub. 39. Degradi sulla trave della parete di fondo e sul soffitto in corrispondenza di tubazioni

Per quanto concerne i degradi osservati all'interno del box sub. 39 sulla parete e trave di fondo e sulla porzione di solaio limitrofa, si presume, visti la morfologia e l'andamento degli aloni di umidità, che tali degradi siano da imputare a disfunzioni delle tubazioni di scarico che attraversano il soffitto del box.

Si rende, pertanto, necessario ispezionare la caditoia e liberarla dagli elementi ostruttivi nonché verificare la funzionalità delle tubazioni accertandosi che non vi siano fessurazioni al loro interno.

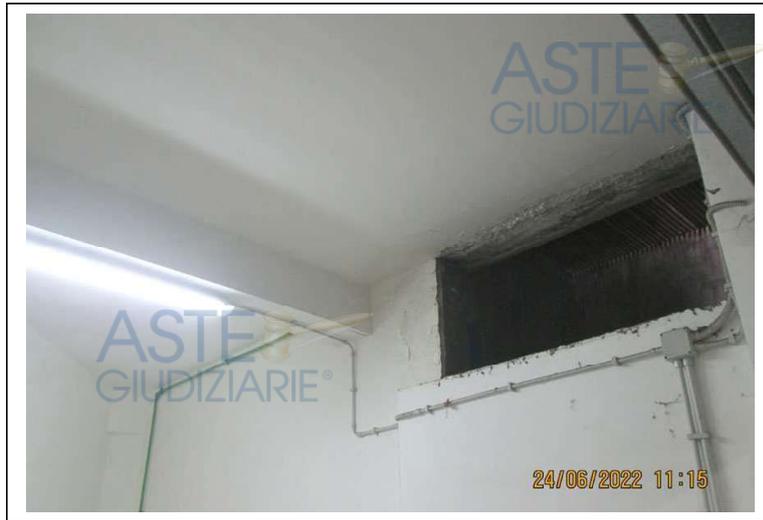
Foto 15. Box sub. 41. Sfogliamenti e sfarinamenti della tinteggiatura lungo il perimetro di una apertura

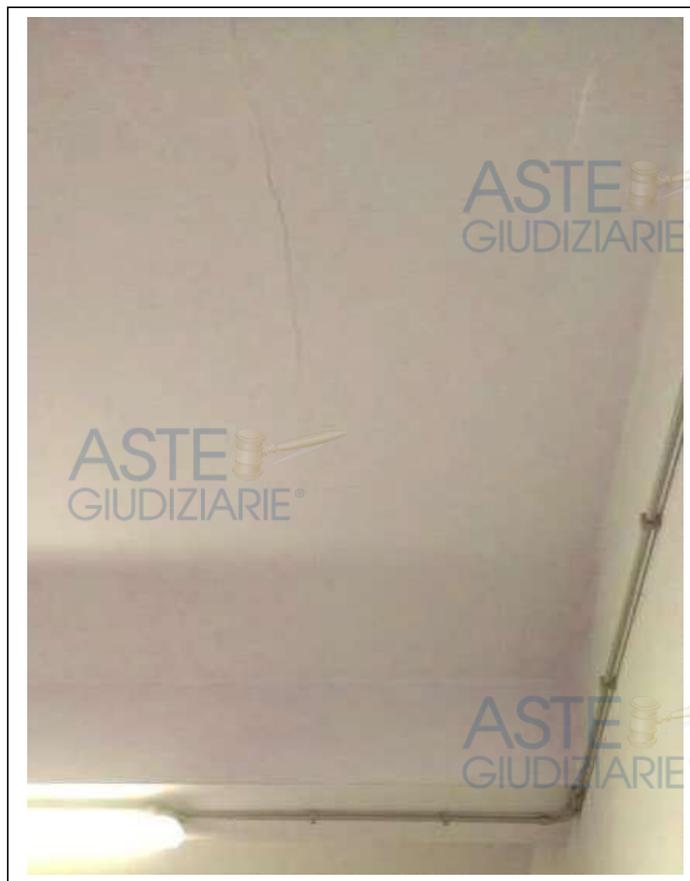
Foto 16. Box sub. 44. Fessurazione dell'intradosso

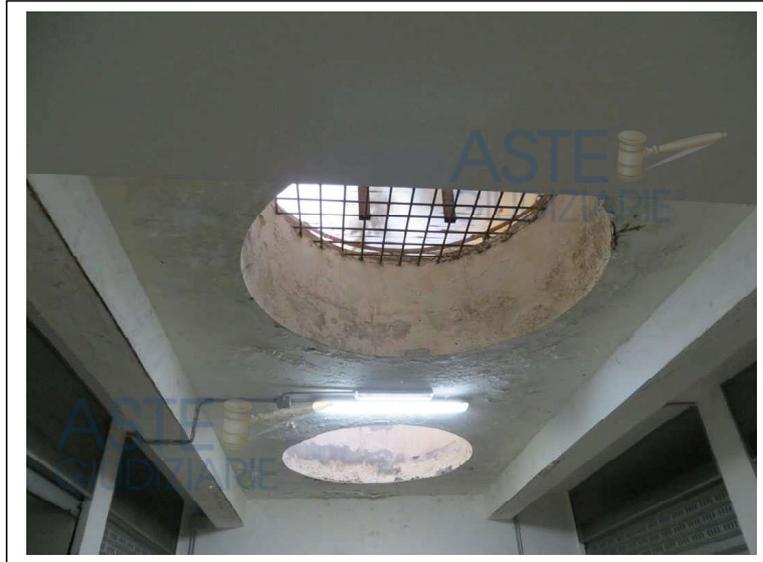
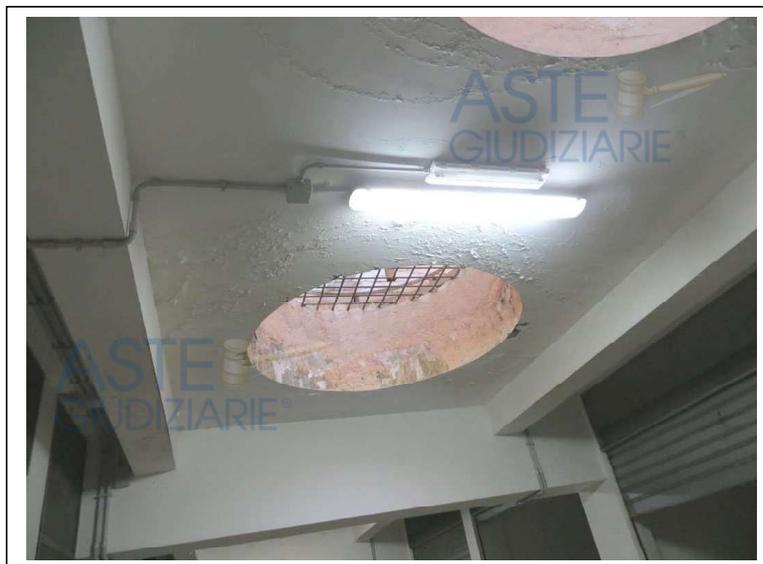
Oltre ai degradi osservati all'interno degli immobili oggetto di pignoramento, notevoli manifestazioni di umidità dovute a fenomeni infiltrativi sono state riscontrate sul soffitto e sulle travi degli spazi comuni di manovra antistanti i box sopradescritti in corrispondenza dei lucernari e delle aiole della soprastante via Villa Heloise (foto 17-18).

Foto 17-18. Soffitti ammalorati degli spazi comuni di manovra in corrispondenza delle aiole e dei lucernari di via Villa Heloise

Poiché la causa delle infiltrazioni sui soffitti delle aree di manovra è imputabile principalmente alle soprastanti aiole di via Villa Heloise che mantengono, per la presenza di terra e piante di vario genere, una condizione di costante umidità che si incrementa in caso di pioggia, sarebbe opportuno che si provvedesse, previa rimozione della terra, ad un adeguato intervento di impermeabilizzazione del fondo delle aiole e dei muretti di bordo nonché ad un idoneo drenaggio atto a smaltire l'acqua in eccesso che si accumula nel terreno. Inoltre, considerato che l'acqua penetra anche attraverso i muretti che delimitano i lucernari, sarebbe opportuno che gli stessi venissero impermeabilizzati in entrambi i lati.

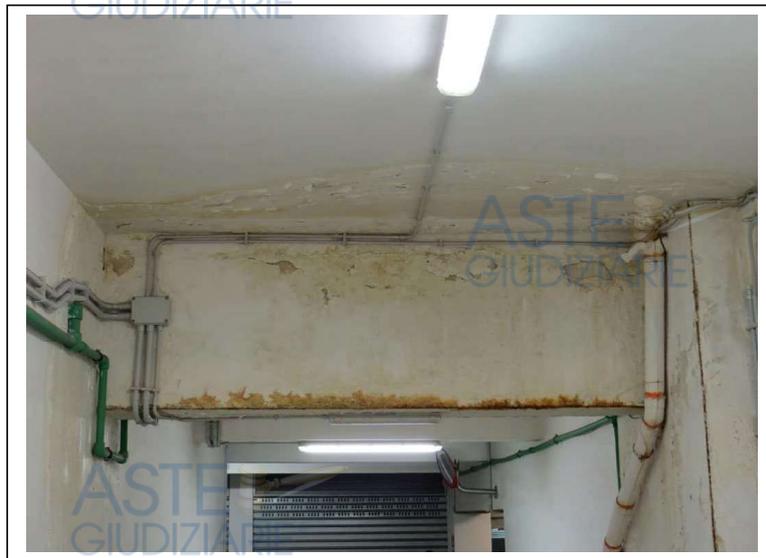
22 di via Villa Heloise e compreso tra le pareti dei box sub. 37 e sub. 38. Anche le suddette pareti risultavano interessate da degradi dovuti ad infiltrazioni. In particolare la sottoscritta ha notato che la parete del box sub. 37, non oggetto di pignoramento, risultava bagnata e con un leggero velo d'acqua che scorreva lungo la superficie esterna (foto 19).

Foto 19. Trave ammalorata della corsia comune compresa tra il box sub. 37 e il box sub. 38

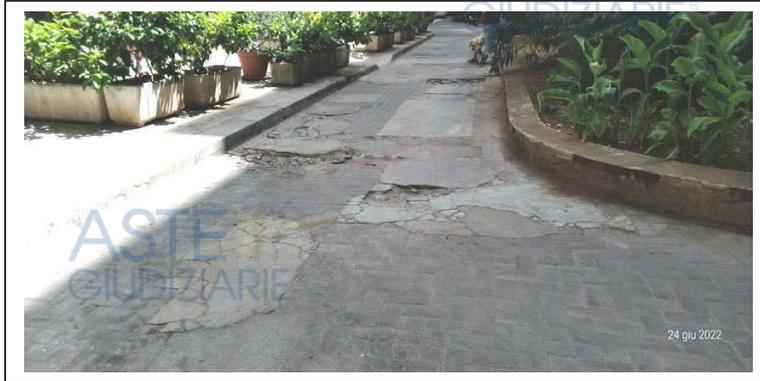
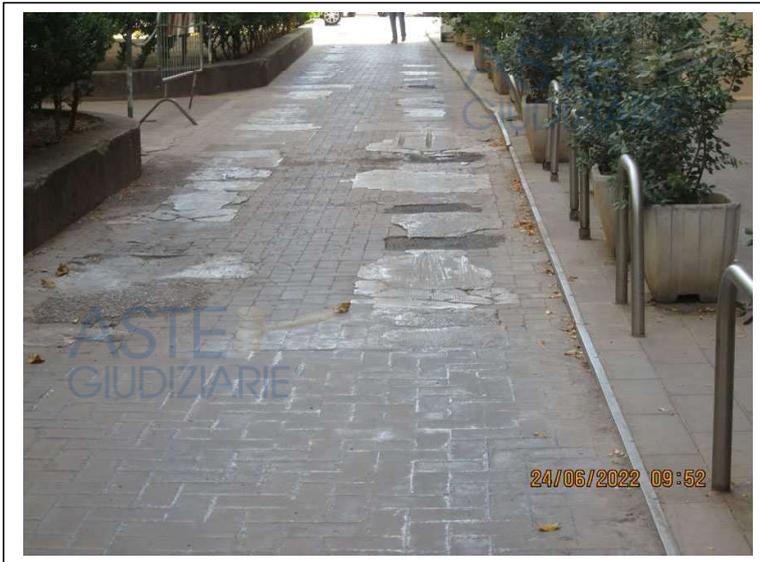
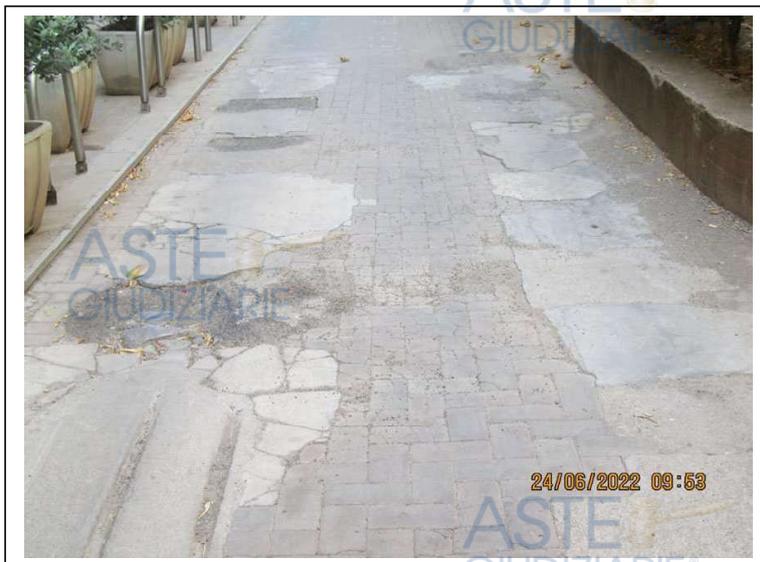
Terminato il sopralluogo nel primo piano scantinato, la sottoscritta ha preso visione degli spazi esterni condominiali e della via Villa Heloise, riscontrando la presenza, sul manto stradale di tale via, di numerose buche e zone dissestate e avvallate alcune delle quali rappezzate con cemento o asfalto (foto 20-22).

Foto 20-21-22. Via Villa Heloise, manto stradale dissestato

In alcuni punti, infatti, la pavimentazione risulta fessurata ed avvallata, in altri punti sono visibili delle vere e proprie buche in cui mancano del tutto gli elementi di pavimentazione, in altri punti ancora si osservano rappezzamenti temporanei effettuati con asfalto o cemento.

Non vi è dubbio che l'acqua piovana si sia infiltrata attraverso le soluzioni di continuità della pavimentazione di via Villa Heloise imbibendo la struttura del solaio sottostante e raggiungendo l'intradosso dei soffitti dei box pignorati nelle zone più prossime ai varchi di ingresso, zone, appunto, situate sotto la sede stradale.

I rappezzamenti finora effettuati al fine di riempire buche, avvallamenti e fessurazioni appaiono, infatti, come soluzioni temporanee non idonee a risolvere nel tempo il problema delle infiltrazioni.

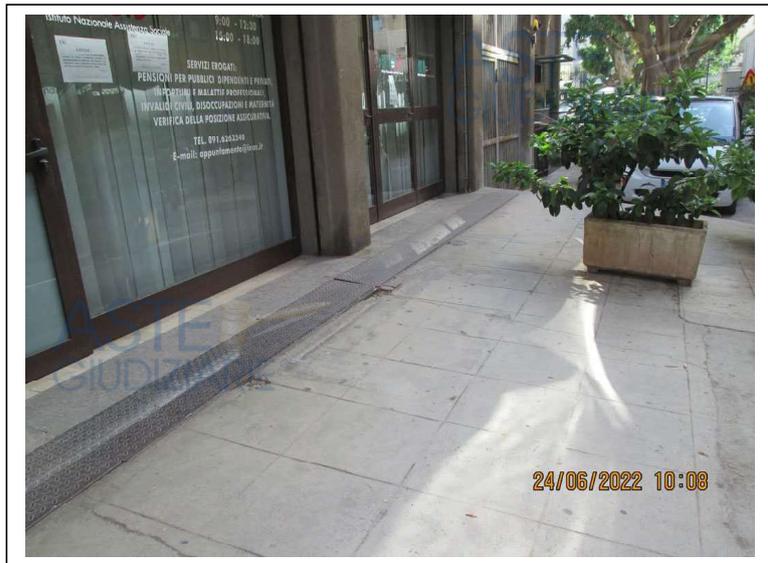
Alcuni punti dissestati sono stati osservati anche sul pavimento del marciapiede antistante il prospetto dell'edificio dove si aprono le rampe di accesso al piano scantinato dai civici n. 22 e n. 38 (foto 23).

Foto 23. Marciapiede compreso tra i civici n. 24 e 36 di via Villa Heloise

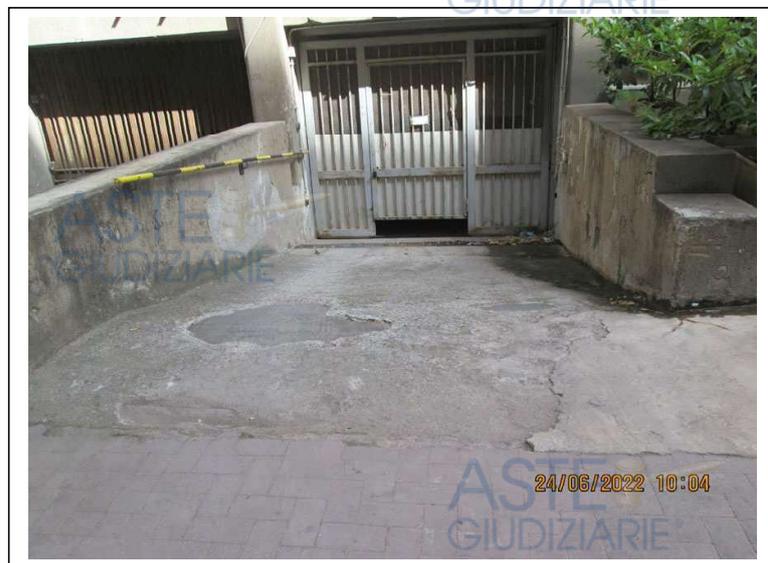
Anche la porzione iniziale a cielo aperto della rampa di ingresso al seminterrato dal civico n. 22 è caratterizzata da una superficie pavimentata dissestata (foto 23-24). Alla fine di questa porzione di rampa, davanti al cancello di ingresso automatizzato, è situata una griglia di scolo di acque di superficie che appare intasata con fogliame e detriti di vario genere. Vegetazione spontanea è cresciuta all'interno della griglia in prossimità di uno dei muretti perimetrali della rampa (foto 26-27).

Foto 24. Porzione di rampa a cielo aperto dal civico n. 22 di via Villa Heloise

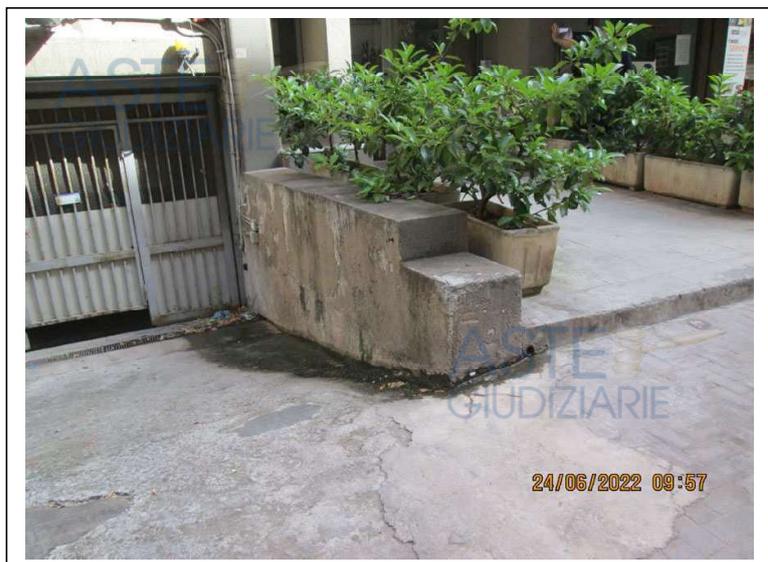
Foto 25. Porzione di rampa a cielo aperto dal civico n. 22 di via Villa Heloise

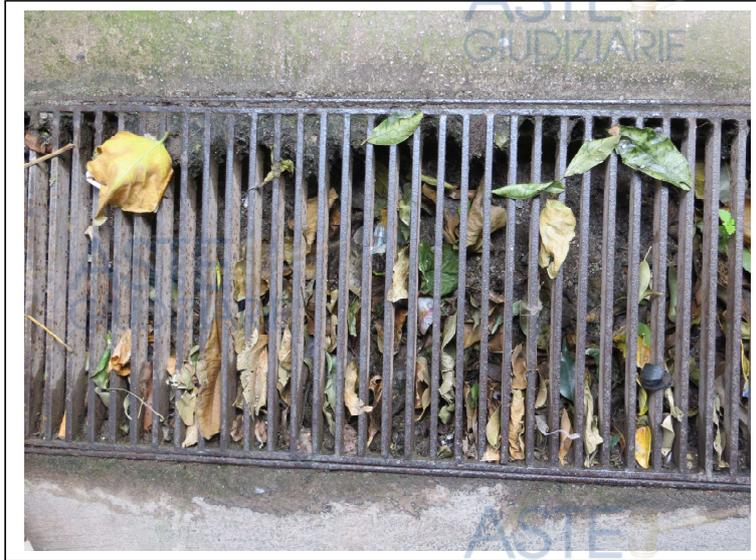
Foto 26. Griglia ostruita davanti al cancello di ingresso della rampa del civico n. 22 di via Villa Heloise

Altri interventi atti a rimuovere le cause dei degradi all'interno dei box pignorati sono quelli che riguardano l'ispezione e la disostruzione delle caditoie poste davanti agli ingressi delle rampe di accesso ai seminterrati dai civici n. 20 e n. 22 e delle sottostanti tubazioni di smaltimento.

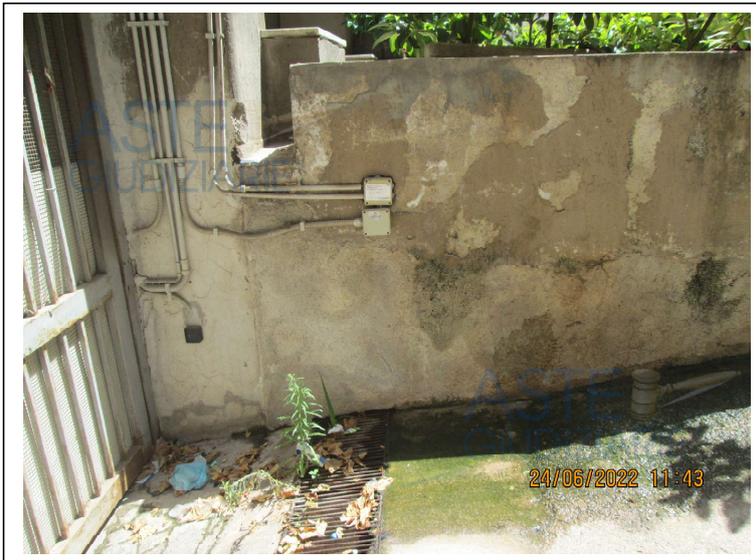
Foto 27. Griglia ostruita con detriti e fogliame davanti al cancello di ingresso della rampa dal civico n. 22 di via Villa Heloise

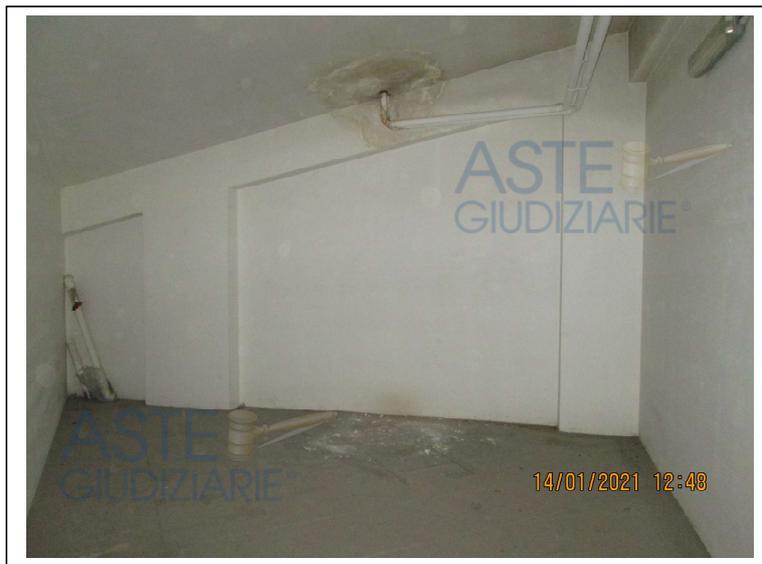
ambienti. Nel vano più distante dall'ingresso, in corrispondenza dell'innesto di una tubazione proveniente dal piano superiore, è stata osservata un'ampia porzione di soffitto con l'intonaco di finitura distaccato che ha lasciato scoperto il fondo dei laterizi dell'intradosso del solaio (foto 29). Nel precedente sopralluogo effettuato il 14/01/2021 non si era ancora verificato il distacco dell'intonaco dall'intradosso del solaio. Era visibile, infatti, soltanto una macchia di umidità attorno al punto di innesto delle tubazioni con il solaio (foto 28).

Foto 28. Soffitto del box sub. 42 con aloni di umidità attorno alla tubazione proveniente dal piano superiore (fotografato in occasione del sopralluogo del 14/01/2022)

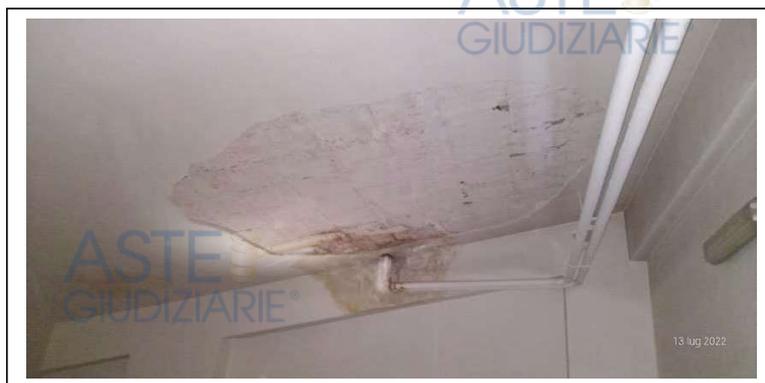
Foto 29. Soffitto del box sub. 42 con aloni di umidità attorno alla tubazione proveniente dal piano superiore e distacco di vasta porzione dell'intonaco dell'intradosso (fotografato in occasione del sopralluogo del 13/07/2022)

Per quanto riguarda il box sub. 42 dove è stato osservato il distacco di un'ampia porzione di intonaco dell'intradosso del solaio che ha lasciato a vista il fondo dei laterizi, si precisa che la causa è certamente da ricercare in una perdita di due tubazioni di scarico che attraversano il solaio. Tali tubazioni provengono da un edificio condominiale che si trova di fronte al fabbricato che ospita le rampe di accesso al primo piano seminterrato.

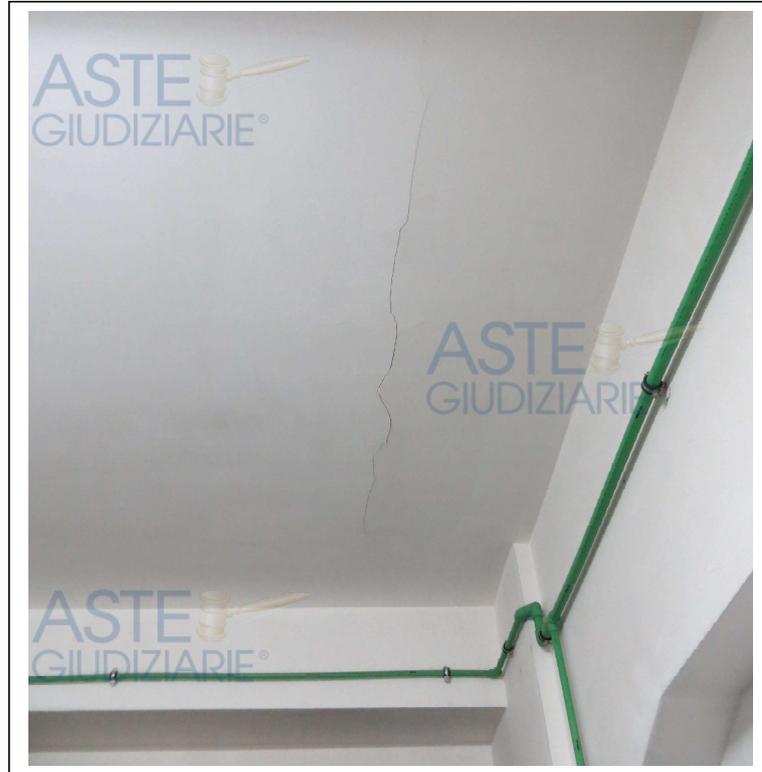
precedenti sopralluoghi quando era visibile soltanto una fessurazione dell'intonaco di finitura dell'intradosso (foto 30).

Foto 30. Soffitto del box sub. 48 con presenza di fessurazione (fotografato in occasione del sopralluogo del 14/01/2022)

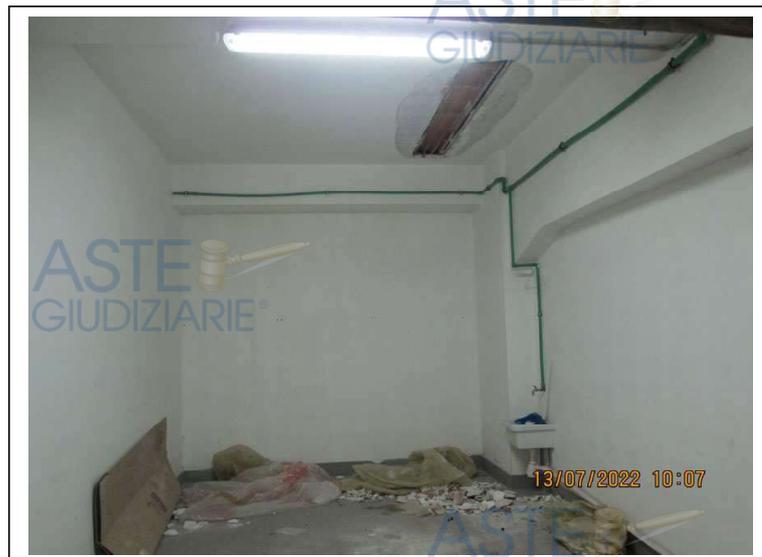
Infine è stato ispezionato anche il box sub. 48 dove è stato riscontrato lo "sfondellamento" di una porzione di solaio (foto 31), sfondellamento non ancora verificatosi in occasione dei

Foto 31. Soffitto del box sub. 48 con porzione dell'intradosso sfondata in corrispondenza della pregressa fessurazione (fotografato in occasione del sopralluogo del 13/07/2022)

Tuttavia, la pavimentazione di tale marciapiede appare integra e, pertanto, si ipotizza che l'acqua piovana possa essersi infiltrata all'interno del solaio attraverso la sede stradale dissestata e poi abbia proseguito il suo percorso, probabilmente sfruttando un'errata pendenza, nella parte di solaio più interna e distante dalla sede stradale.

Altra ipotesi è che lo sfondellamento del solaio sia l'esito di una pregressa infiltrazione attraverso la superficie del marciapiede in un momento in cui la stessa presentava soluzioni di continuità successivamente risolte. Difatti, sembra che la pavimentazione del marciapiede non sia quella originaria ma sia stata rifatta ex novo in tempi successivi.

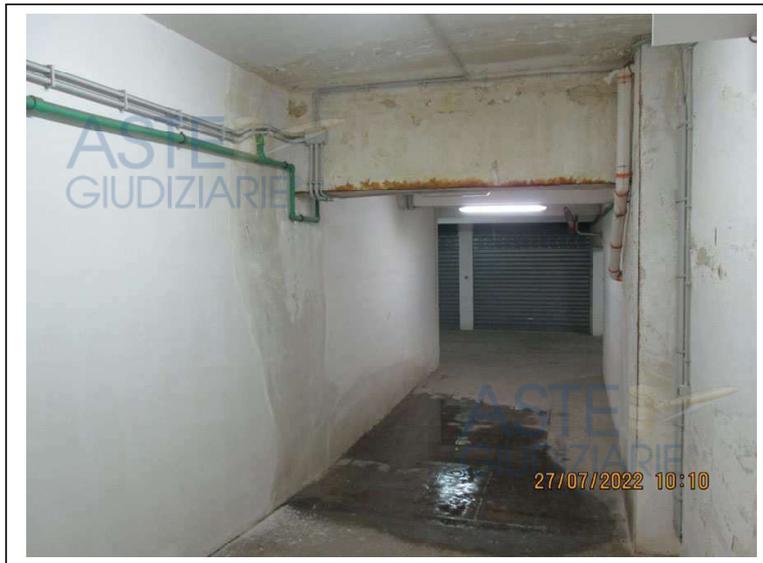
Il 27/07/2022 la sottoscritta ha effettuato un ulteriore sopralluogo al fine di meglio chiarire le cause di alcuni degradi. In tale circostanza ha notato la presenza di una notevole quantità di acqua scivolare lungo la parete del box sub. 37 confinante con la corsia comune di manovra compresa tra i box sub. 37 e sub. 38, vicino alla rampa di ingresso al seminterrato dal civico n. 22 di via Villa Heloise.

L'acqua, scivolando lungo la suddetta parete in corrispondenza di una tubazione di adduzione idrica, è giunta fino al pavimento dove era visibile una vasta chiazza.

Oltre alla parete, si è riscontrata notevole presenza di acqua anche sulla trave che è apparsa particolarmente ammalorata e trasudante acqua (foto 32).

Foto 32. Trave ammalorata della corsia comune compresa tra il box sub. 37 e il box sub. 38. E' visibile presenza di acqua sulla parete del box sub. 37, sulla trave e sul pavimento

Come descritto al paragrafo 2.1, in questa trave sono stati osservati notevoli degradi da infiltrazione e, in occasione di un sopralluogo, è stata notata dell'acqua scivolare lungo la parete del box sub. 37 in corrispondenza di un raccordo di un tubazione di adduzione idrica. E' probabile, dunque, che la causa di tali degradi possa essere riconducibile ad una disfunzione di impianti. E' possibile, infatti, che il raccordo della tubazione che penetra all'interno della muratura del box sub. 37, non oggetto di pignoramento, non sia più a tenuta o che vi siano fessurazioni lungo il condotto. Pertanto, quando l'impianto è in esercizio, la pressione dell'acqua all'interno della tubazione è tale da determinare le infiltrazioni osservate con conseguente fuoriuscita dell'acqua che scivola lungo la parete e che viene assorbita non solo dalla muratura ma anche dalla trave arrivando perfino a gocciolare sul pavimento.
