PROCEDURA ESECUTIVA
R.G.Es. 332/2017

RELAZIONE DI STIMA

LOTTO 1

Autorimessa sita nel Comune di Palermo,
via Villa Heloise n. 20, piano S1

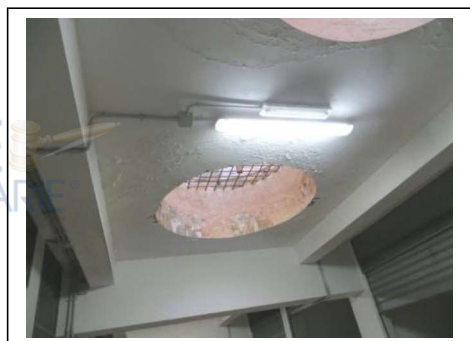
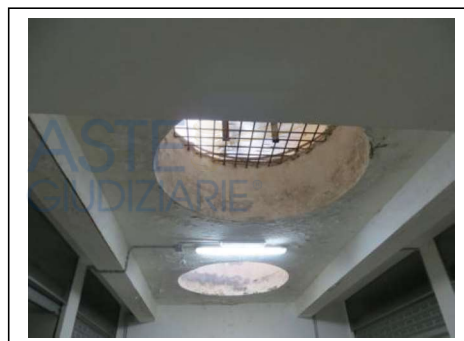
Il primo piano seminterrato dove sono ubicati i box auto pignorati presentava, invece, notevoli degradi sul soffitto delle zone di manovra in corrispondenza dei lucernari e delle aiole soprastanti e in corrispondenza del manto stradale della via Villa Heloise.

Fig. 28. Primo piano seminterrato. Degradi sul soffitto delle aree di manovra in corrispondenza dei lucernari di via Villa Heloise

Fig. 29. Primo piano seminterrato. Degradi sul soffitto delle aree di manovra in corrispondenza dei lucernari di via Villa Heloise

Tali degradi, consistenti in rigonfiamenti, sfogliamenti e distacchi di intonaco, aloni, scoloriture e macchie di umidità, sono ascrivibili, quasi certamente, ad infiltrazioni di acqua piovana proveniente dalla pavimentazione della soprastante via Villa Heloise, dalle airole e dai lucernari.

In sede di sopralluogo si è appurato che, in occasione di abbondanti precipitazioni meteoriche, l'acqua piovana penetra dai lucernari e dalle airole arrivando al pavimento delle aree di manovra e raggiungendo anche l'interno dei box auto laddove gli stessi non presentano una soglia di protezione davanti alle saracinesche.

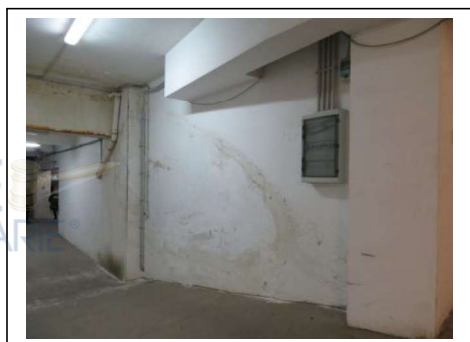
Degradi e fenomeni infiltrativi erano visibili anche sul soffitto e sulle pareti di alcuni box auto posti sotto il manto stradale della via Villa Heloise e sotto le rampe carrabili di accesso allo scantinato.

Fig. 30. Primo piano seminterrato. Degradi su una parete in prossimità della rampa di accesso dal civico 22 di via Villa Heloise

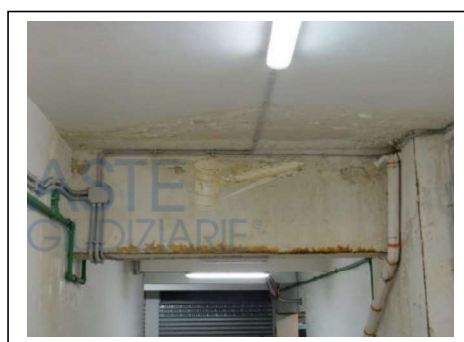
Fig. 31. Primo piano seminterrato. Degradi su una trave in prossimità della rampa di accesso dal civico 22 di via Villa Heloise

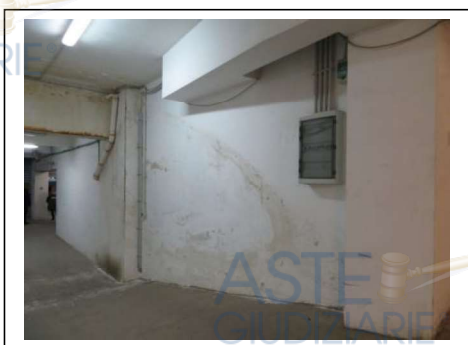
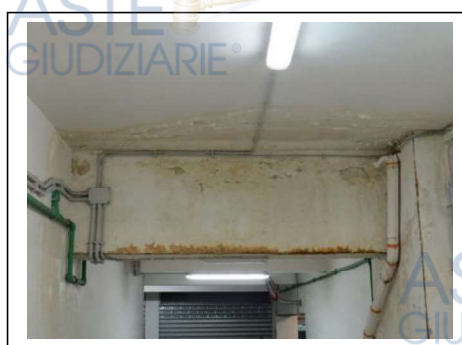
Fig. 32. Primo piano seminterrato. Degradi su una parete in prossimità della rampa di accesso dal civico 22 di via Villa Heloise

Fig. 33. Primo piano seminterrato. Degradi su una parete in prossimità della rampa di accesso dal civico 22 di via Villa Heloise

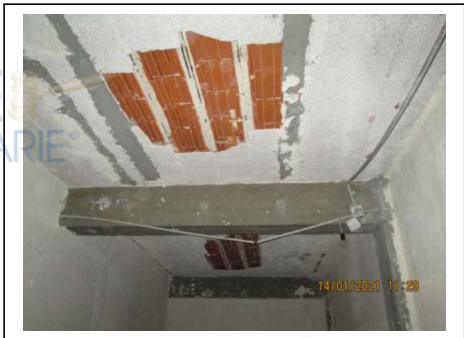
Fig. 50. Secondo piano scantinato. Soffitti sfondellati

All'atto dei sopralluoghi sono stati riscontrati degradi dell'intradosso del solaio di interpiano consistenti in cedimenti dei laterizi e ossidazione dei ferri di armatura dei travetti (fig. 50). In alcune zone l'intradosso sfondellato è stato risanato ed i travetti ripristinati con calcestruzzo antiritiro (fig. 51).

I degradi osservati, concentrati principalmente in corrispondenza delle soprastanti aree di manovra del primo piano seminterrato, sono da ascrivere, con molta probabilità, agli allagamenti della pavimentazione del primo seminterrato per effetto della penetrazione dell'acqua piovana dalla sede stradale di via Villa Heloise in occasione di abbondanti precipitazioni meteoriche.

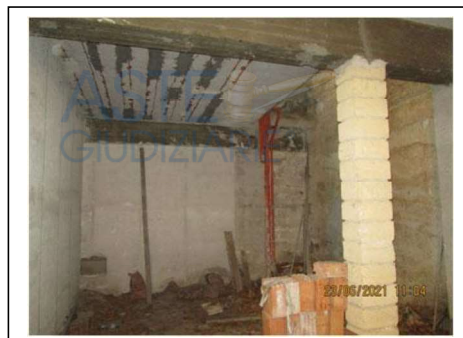
Fig. 51. Secondo piano scantinato. Soffitti ammalorati ripristinati con interventi di risanamento dell'intradosso

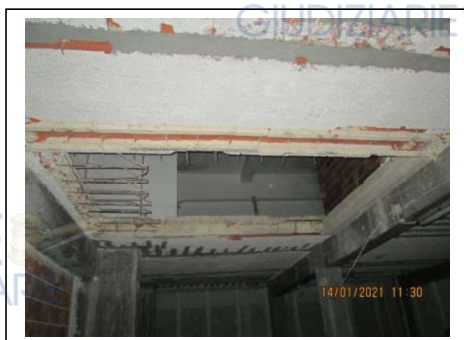
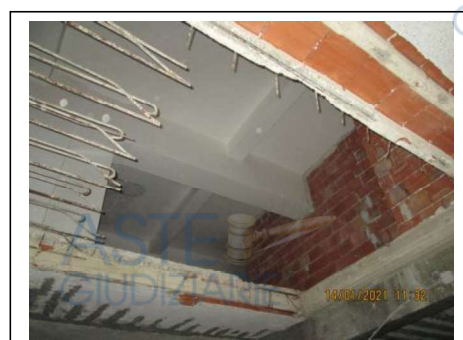
Nell'angolo nord-est dell'autorimessa si trova uno spazio caratterizzato dalla presenza di un foro nel solaio di interpiano attraverso il quale si intravede il locale del primo piano seminterrato censito al subalterno 51 (fig. 52-55).

Fig. 54. Secondo piano scantinato. Zona nord-est. Foro su solaio di interpiano

Fig. 55. Secondo piano scantinato. Zona nord-est. Foro su solaio di interpiano

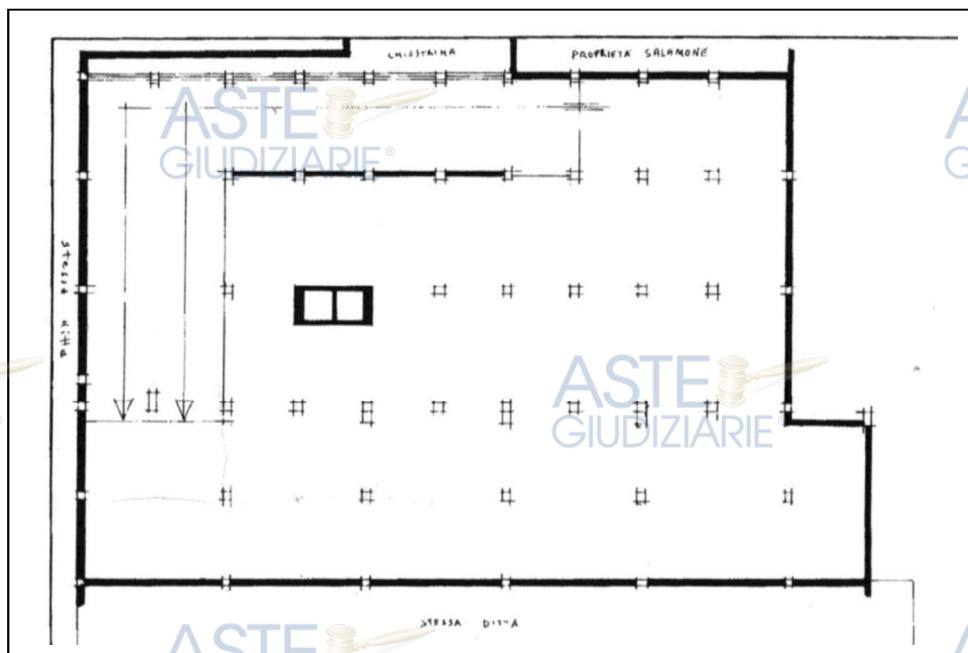
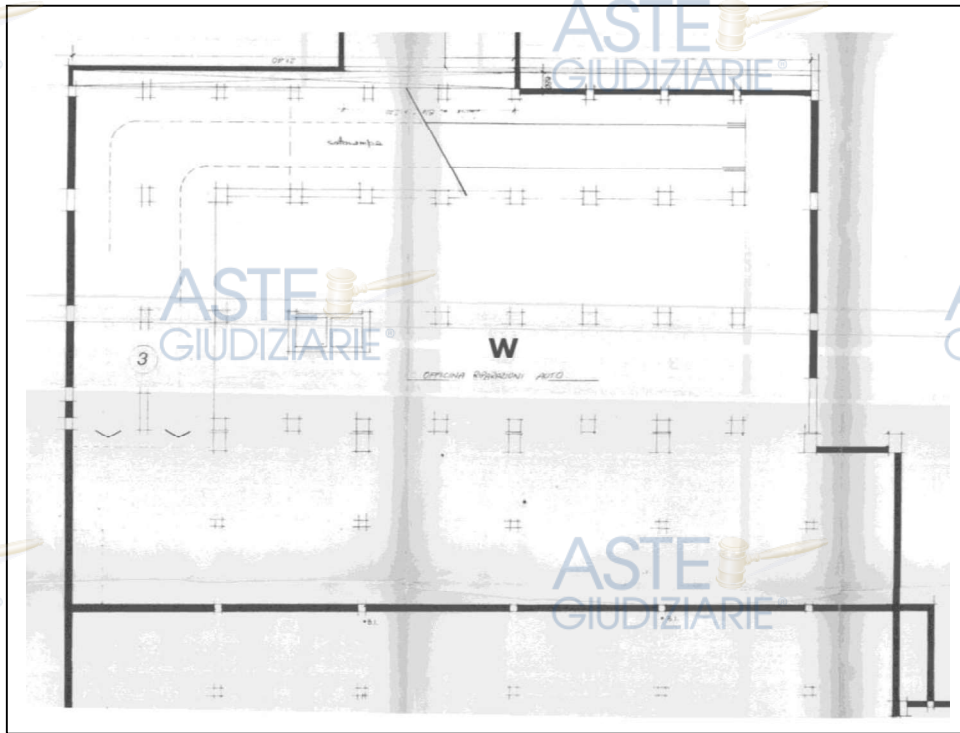
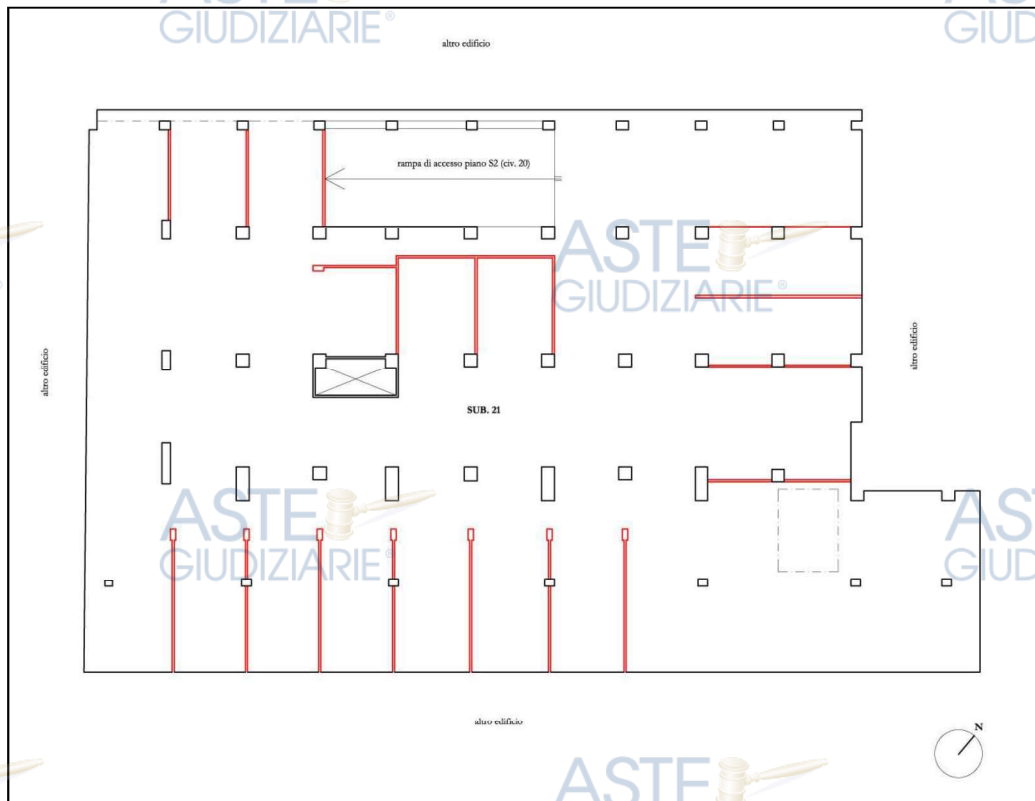
Le difformità consistono nel fatto che l'ampio spazio pilastrato rappresentato nella planimetria catastale e nelle tavole di progetto è stato frazionato in 17 box auto tramite la realizzazione di tramezzi di divisione tra i pilastri.

Da ricerche condotte dalla scrivente presso gli uffici tecnici comunali, non sono state rinvenute pratiche di frazionamento inerenti il secondo piano seminterrato e, pertanto, si presume che le modifiche effettuate siano state realizzate in assenza di concessione edilizia.
