TRIBUNALE DI PALERMO
SEZIONE IV CIVILE - FALLIMENTARE

FALL. N. 113/2013

RELAZIONE DI CONSULENZA TECNICA

**SULLA STIMA DEL PIÙ PROBABILE VALORE DI MERCATO DEI BENI ACQUISITI
ALL'ATTIVO DEL FALLIMENTO**

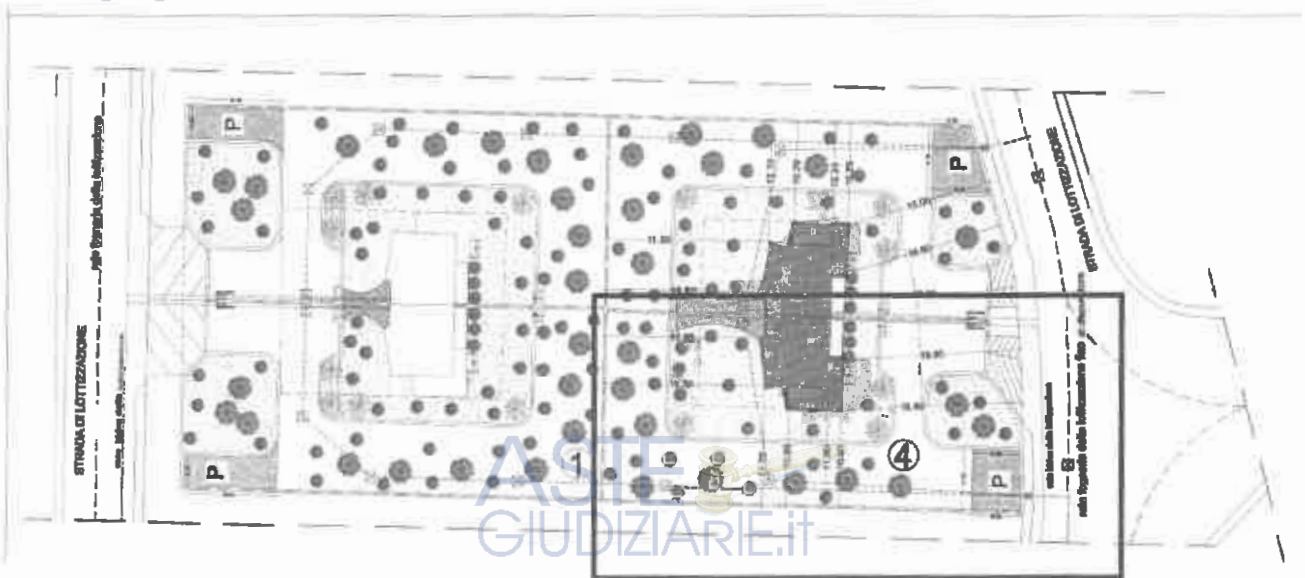
L'accesso all'unità immobiliare è difforme da quanto rappresentato nel progetto autorizzato; la rampa asfaltata che conduce al cancello d'ingresso è stata realizzata in corrispondenza dell'area indicata come parcheggio, mentre l'ingresso si sarebbe dovuto realizzare in altra posizione.

La sistemazione esterna del lotto è stata definita con un primo tratto in declivio ed un secondo tratto (accessibile tramite una scala in c.a.) con un terrazzamento sorretto da un muro di contenimento in cemento armato a monte della costruzione, non indicato nei grafici di progetto.

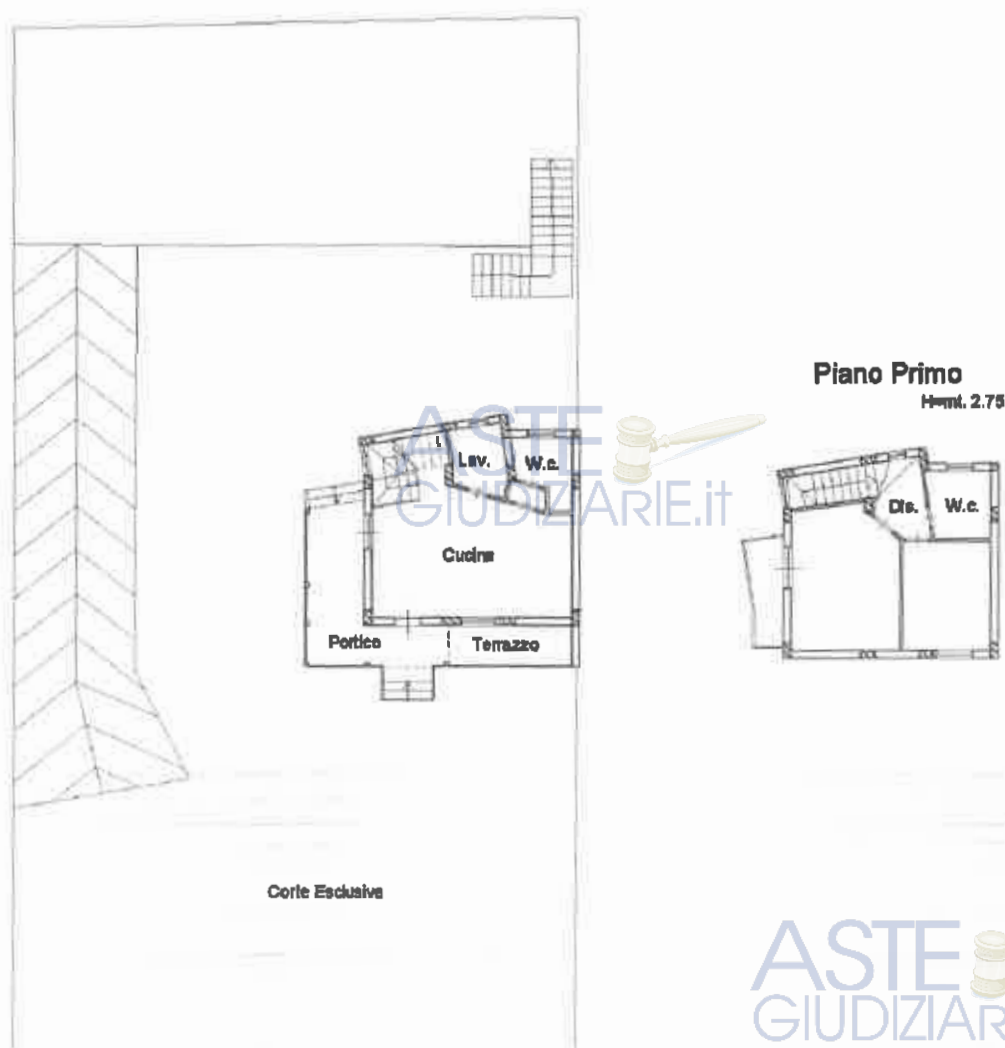
La distribuzione interna dell'immobile è difforme da quella rappresentata nei grafici autorizzati e nella planimetria catastale acquisita presso l'Agenzia delle Entrate (cfr. all.to 12); si tratta di difformità che riguardano la diversa disposizione delle tramezzature interne, ferma restando la destinazione specifica dei singoli ambienti.

delle difformità rispetto a quanto autorizzato e degli oneri che rimarranno a carico dell'aggiudicatario per la regolarizzazione di quanto risulta eseguito in difformità, per il ripristino delle modifiche non regolarizzabili.

Dovrà infatti procedersi alla regolarizzazione delle difformità che riguardano la singola unità immobiliare (distribuzione interna, realizzazione di terrazzamenti in c.a.) oltre che l'aggiornamento ed il completamento delle aree , In particolare,

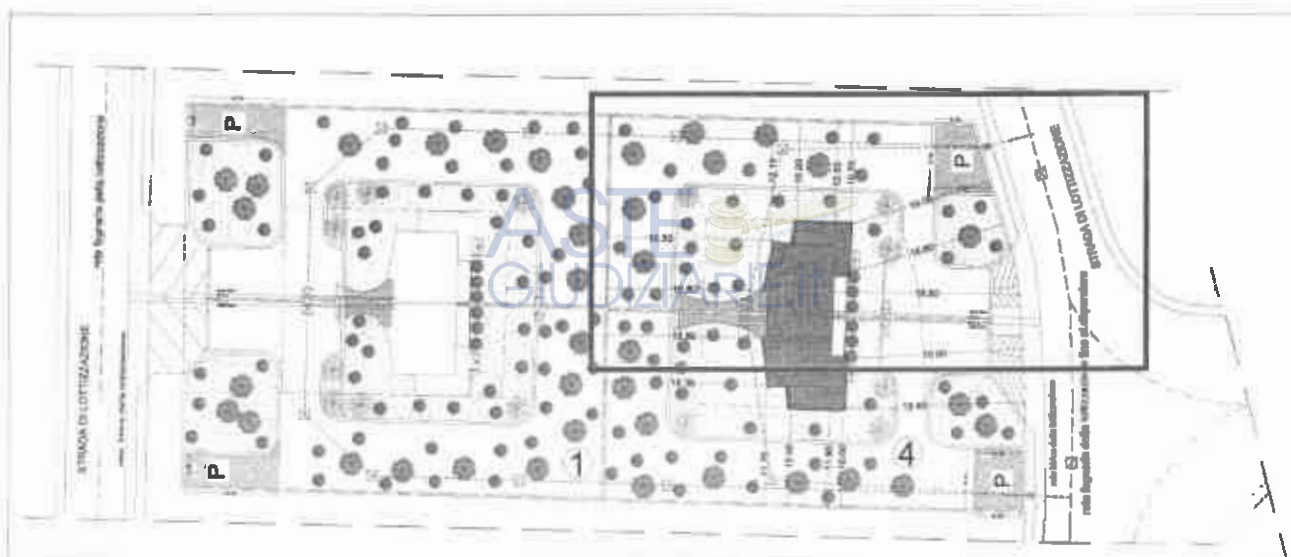
Il sistema di accesso all'unità immobiliare è diverso da quanto rappresentato nel progetto autorizzato; la rampa asfaltata che conduce al cancello d'ingresso è stata realizzata in corrispondenza dell'area indicata come parcheggio, mentre l'ingresso si sarebbe dovuto realizzare in altra posizione.

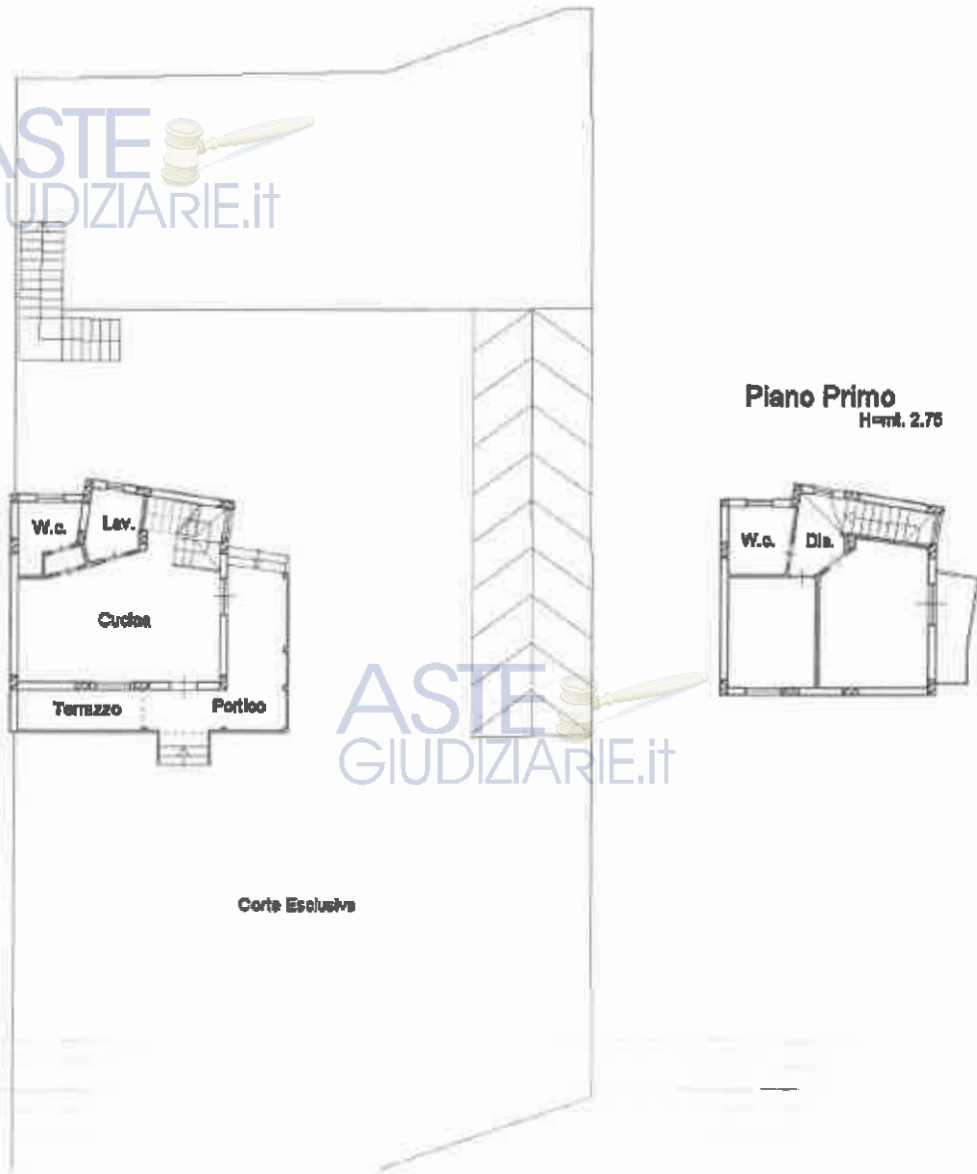
La distribuzione interna dell'immobile è difforme da quella rappresentata nei grafici autorizzati e nella planimetria catastale acquisita presso l'Agenzia delle Entrate (cfr. all.to 23); si tratta di difformità che riguardano la diversa disposizione delle tramezzature interne, ferma restando la destinazione specifica dei singoli ambienti.

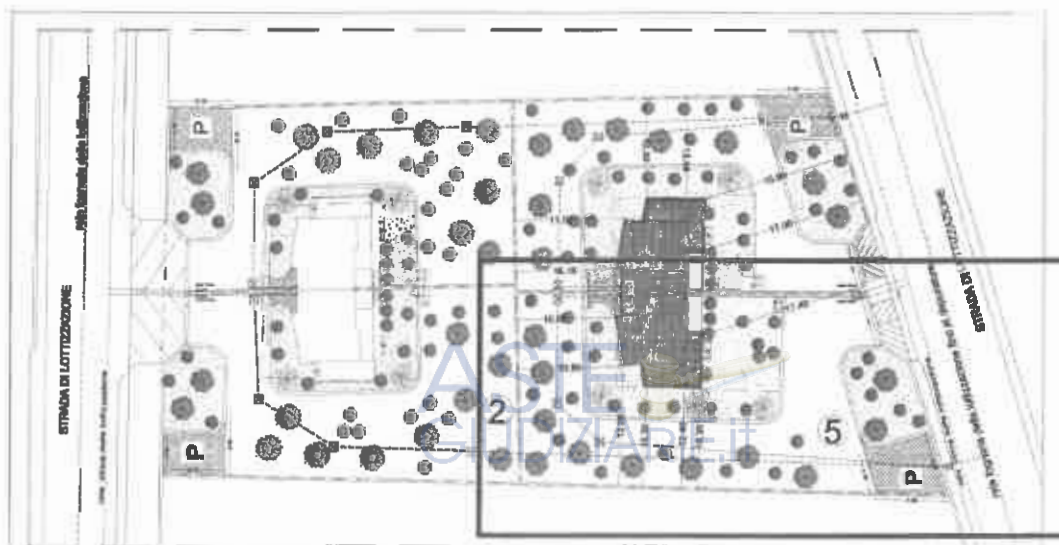
Il sistema di accesso all'unità immobiliare è diverso da quanto rappresentato nel

progetto autorizzato; la rampa asfaltata che conduce al cancello d'ingresso è stata realizzata in corrispondenza dell'area indicata come parcheggio, mentre l'ingresso si sarebbe dovuto realizzare in altra posizione.

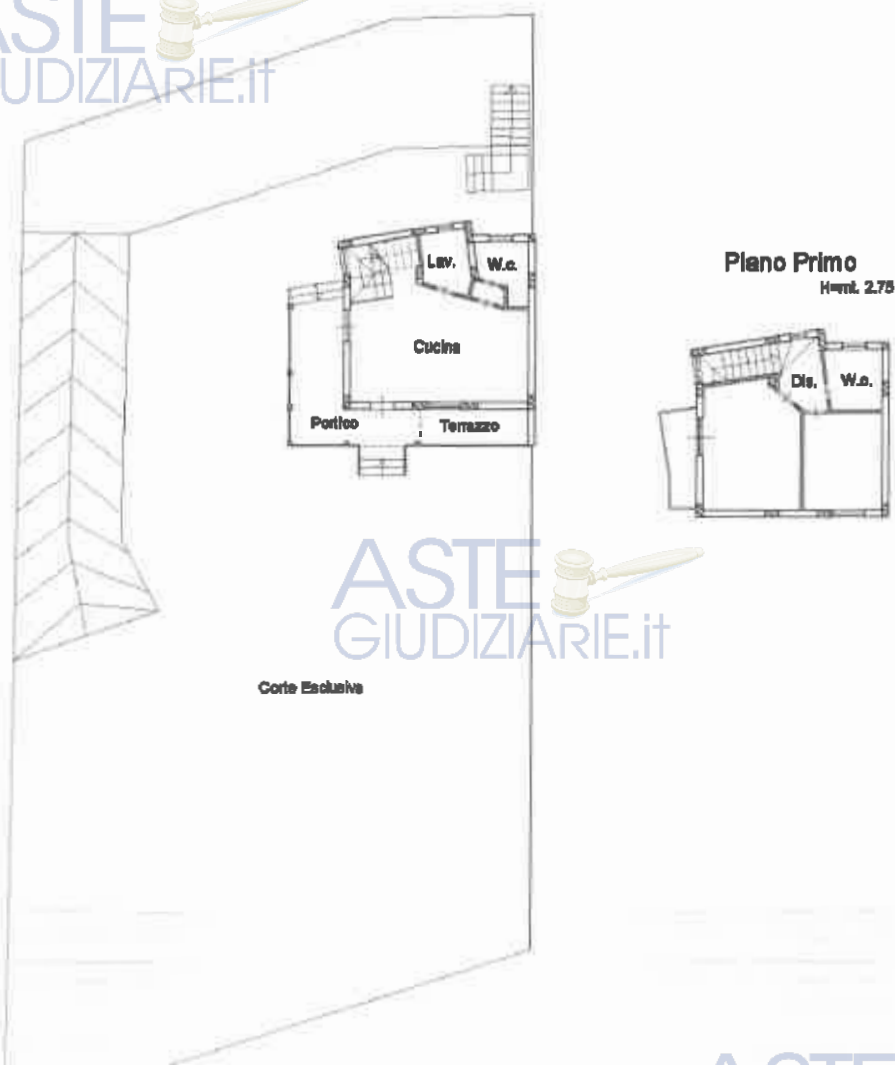
La distribuzione interna dell'immobile è difforme da quella rappresentata nei grafici autorizzati e nella planimetria catastale acquisita presso l'Agenzia delle Entrate (cfr. all.to 24); si tratta di difformità che riguardano la diversa disposizione delle tramezzature

interne, ferma restando la destinazione specifica dei singoli ambienti.

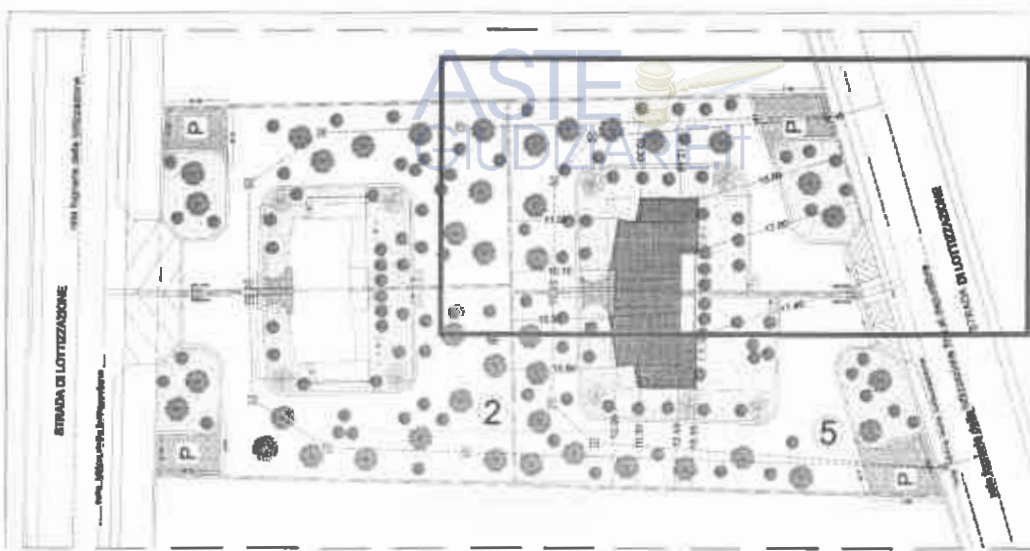
Il sistema di accesso all'unità immobiliare è diverso da quanto rappresentato nel progetto autorizzato; la rampa asfaltata che conduce al cancello d'ingresso è stata realizzata in corrispondenza dell'area indicata come parcheggio, mentre l'ingresso si sarebbe dovuto realizzare in altra posizione.

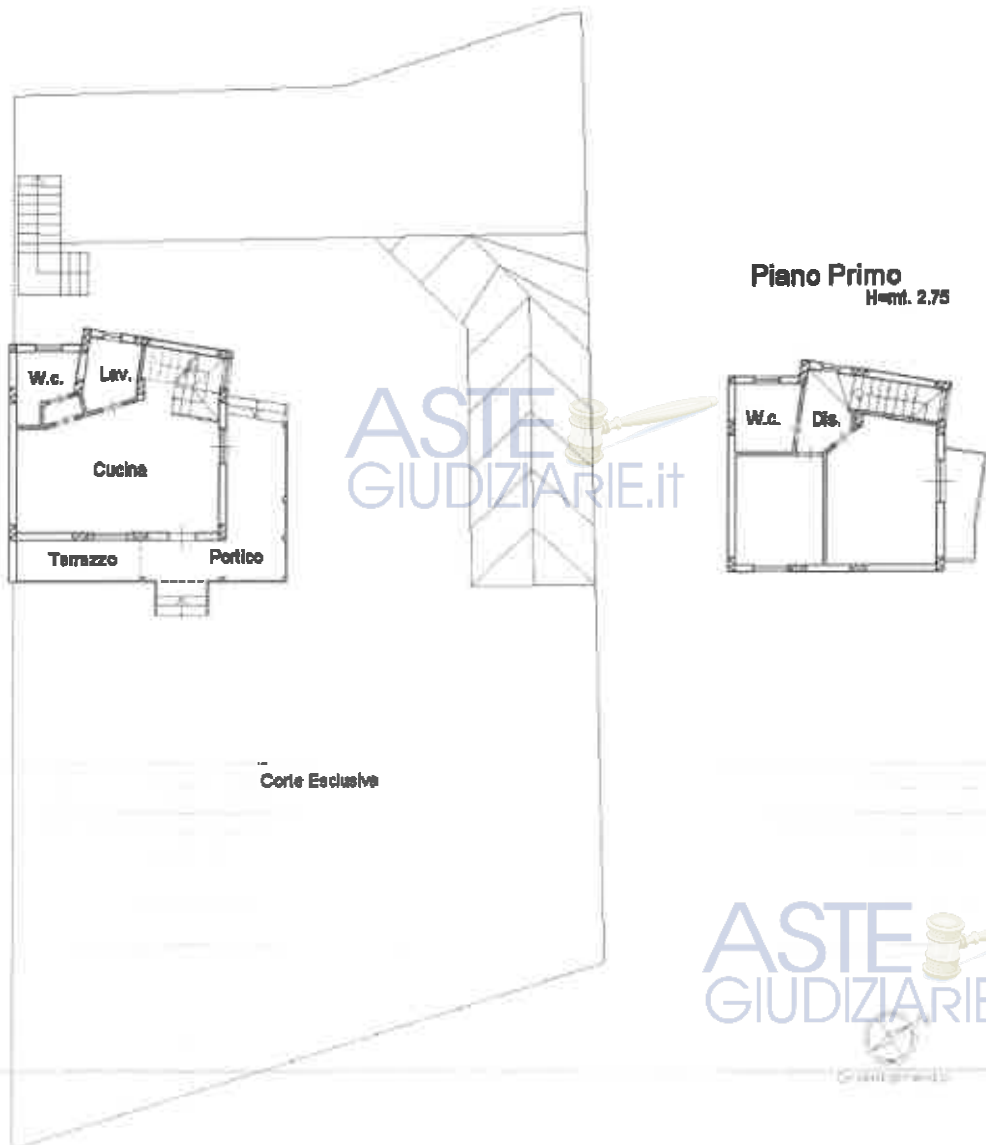
La sistemazione esterna del lotto è stata definita con un primo tratto in declivio ed un secondo tratto pianeggiante, confinante a monte, con un muro di contenimento in cemento armato che sostiene la strada di monte, non indicato nei grafici di progetto; peraltro la rampa è ubicata in posizione differente rispetto a quanto rappresentato nella planimetria catastale.

La distribuzione interna dell'immobile è difforme da quella rappresentata nei grafici autorizzati e nella planimetria catastale acquisita presso l'Agenzia delle Entrate (cfr. all.to 25); si tratta di difformità che riguardano la diversa disposizione delle tramezzature interne, ferma restando la destinazione specifica dei singoli ambienti, la raffigurazione della posizione della rampa e la rappresentazione della scala esterna (non esistente).

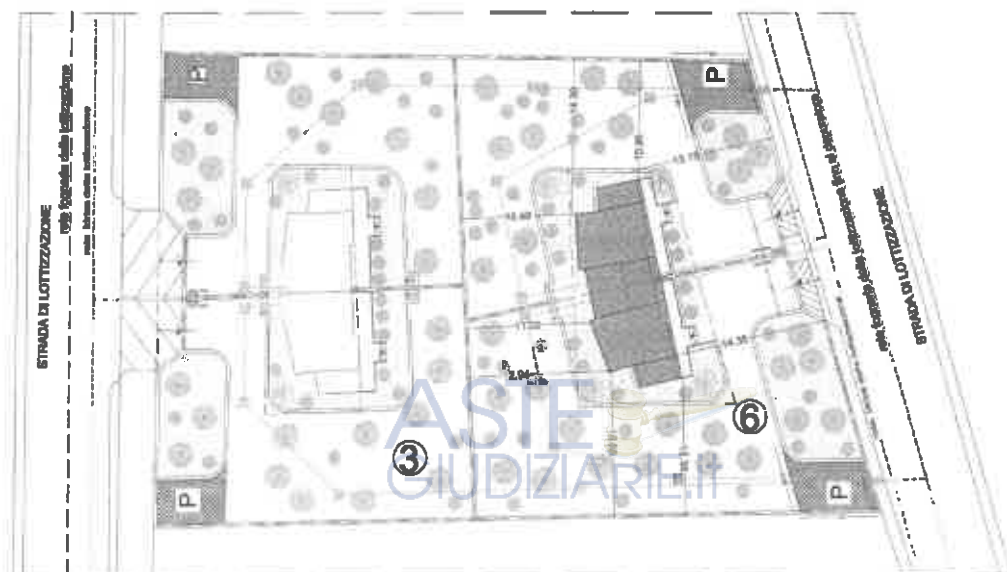
Il sistema di accesso all'unità immobiliare è diverso da quanto rappresentato nel progetto autorizzato; la rampa asfaltata che conduce al cancello d'ingresso è stata realizzata in corrispondenza dell'area indicata come parcheggio, mentre l'ingresso si sarebbe dovuto realizzare in altra posizione.

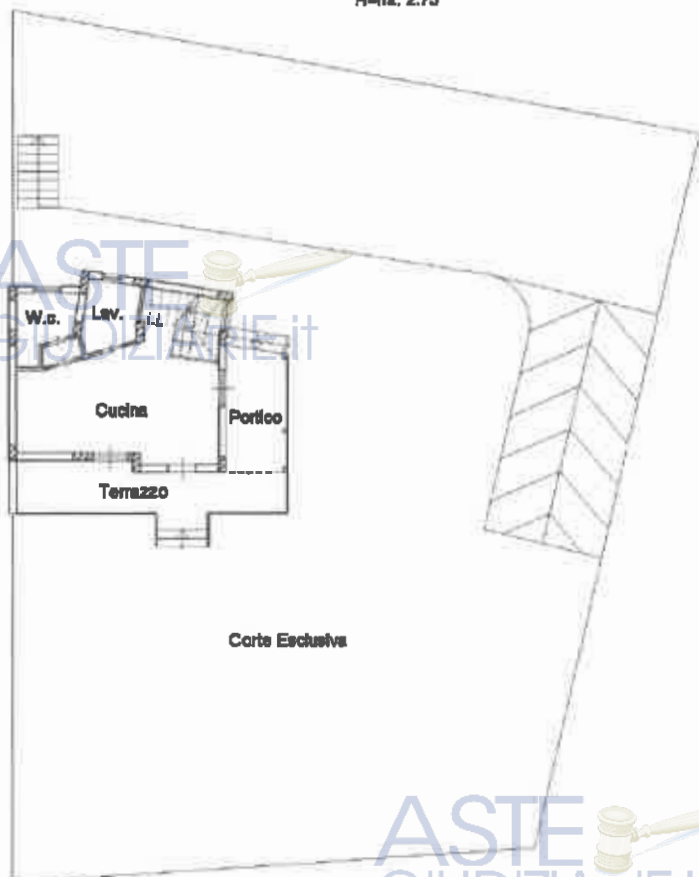
Piano Terra
H=mt. 2.75

all.to 26); si tratta di difformità che riguardano la diversa disposizione delle tramezzature interne, ferma restando la destinazione specifica dei singoli ambienti, la raffigurazione della posizione della rampa e la rappresentazione della scala esterna (non esistente).
