TRIBUNALE DI PALERMO

FALLIMENTO N.97/2015

PERIZIA DI STIMA

Perito Stimatore: Ing. Alessio Melis

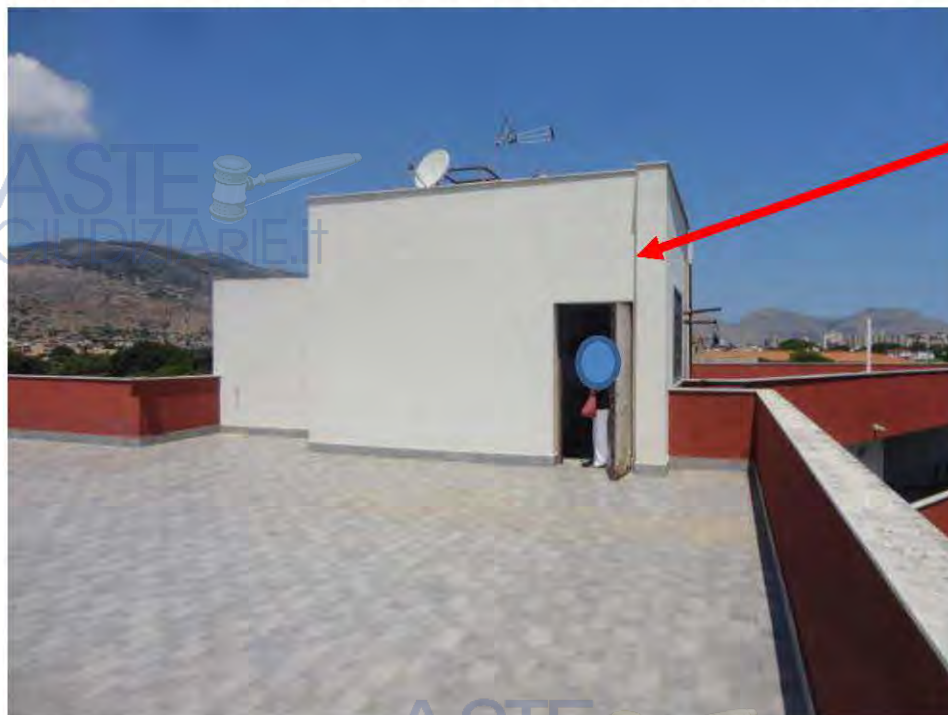
Corpo scala condominiale

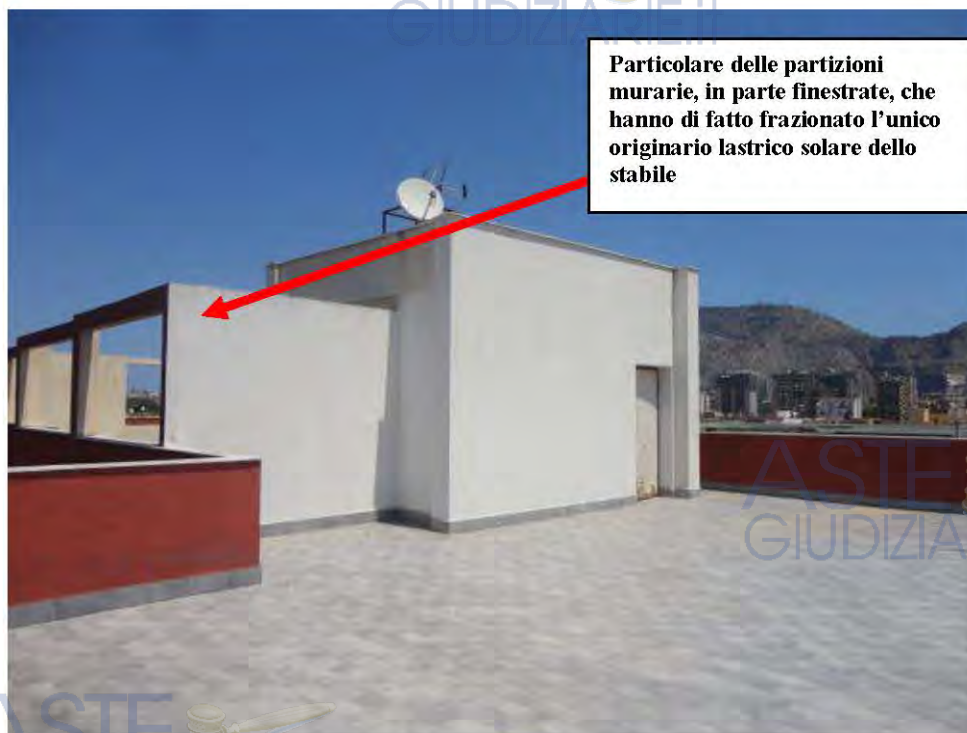
Particolare delle partizioni murarie, in parte finestrate, che hanno di fatto frazionato l'unico originario lastrico solare dello stabile

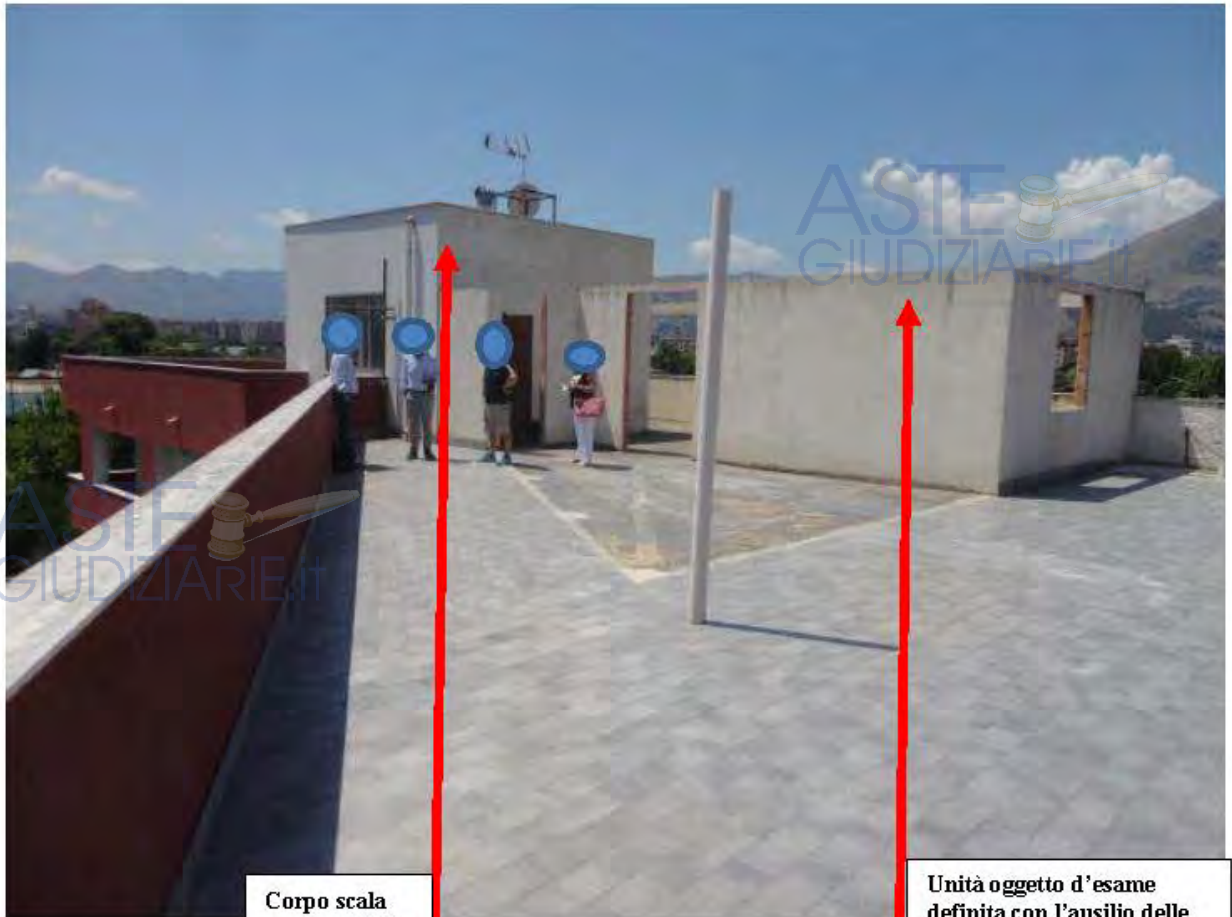
Corpo scala condominiale

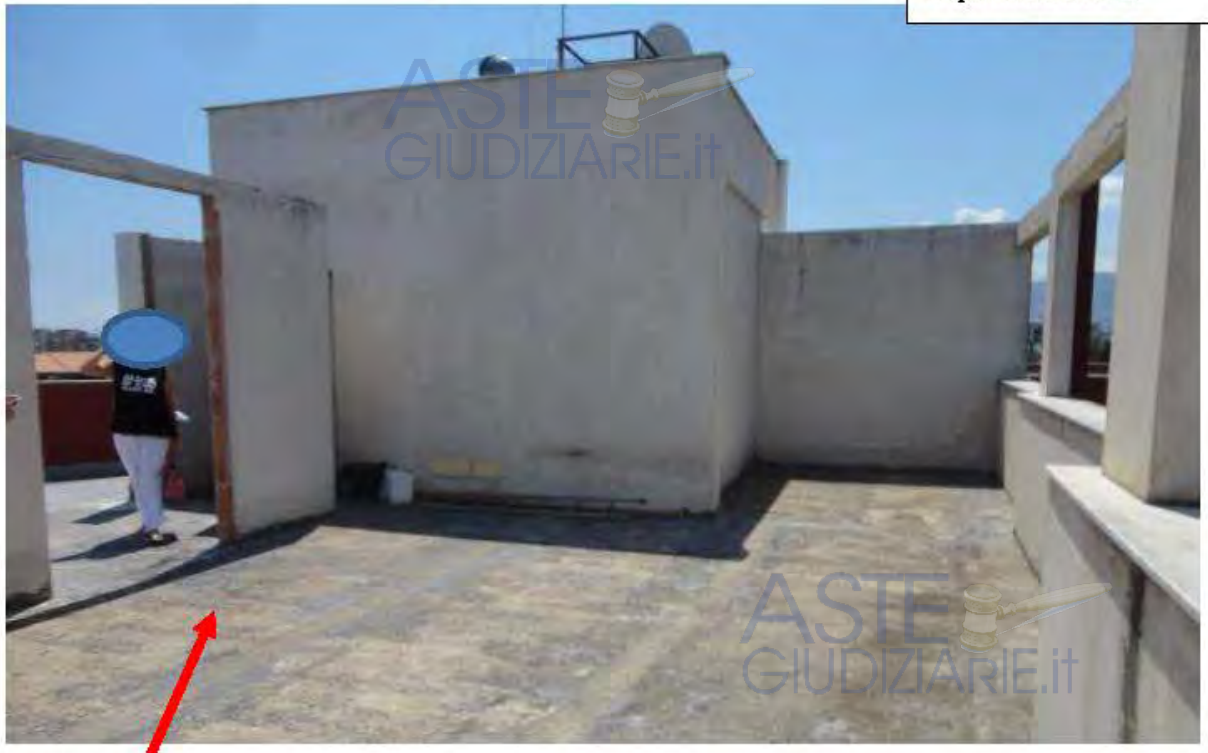
Unità oggetto d'esame definita con l'ausilio delle murature descritte nel corpo della relazione
