TRIBUNALE DI PALMI

RELAZIONE

CONSULENZA TECNICA

Proc. iscritto al n. 15 / 2024 del R.G.E.

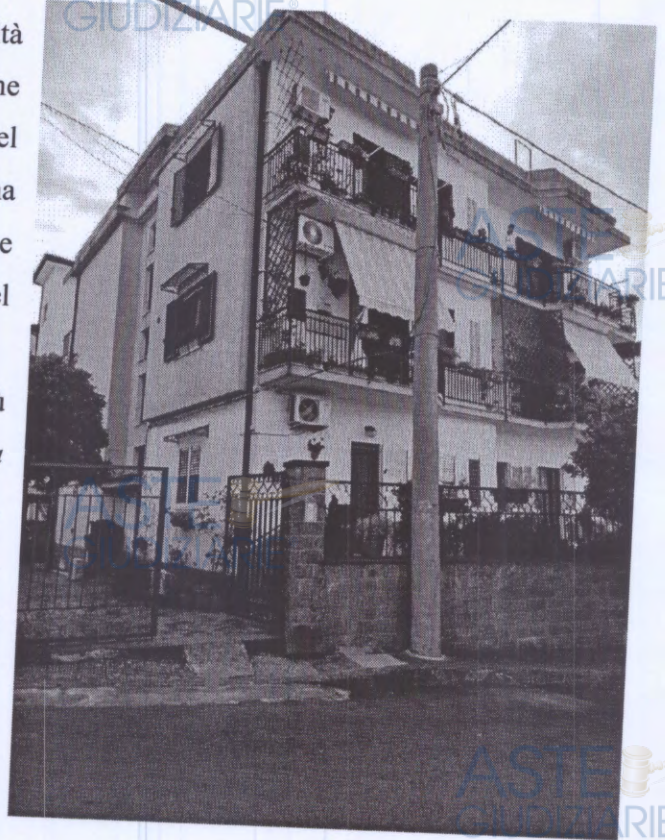
(Foto 1)

L'esterno dell'immobile risulta completo di intonaco, tinteggiatura, balconi con inferri curati e copertura piana a lastrico solare, il basamento dell'immobile presenta nella parte bassa della parete zoccolatura di rivestimento in pietra, mentre l'accesso ai piani e alle unità pignorate è posto lateralmente su corte interna.

Descrivendo tale bene nella sua peculiarità abbiamo che dall'ingresso all'immobile (Foto 1), si accede all'unità pignorata tramite vano scala posto nell'androne principale della palazzina.
