TRIBUNALE DI ROMA

INTEGRAZIONE

PERIZIA DELL'ESPERTO EX ART. 568 C.P.C. ARCH. CAMINITI UGO
NELL'ESECUZIONE IMMOBILIARE PROCEDURA

N.R. 69486/2019

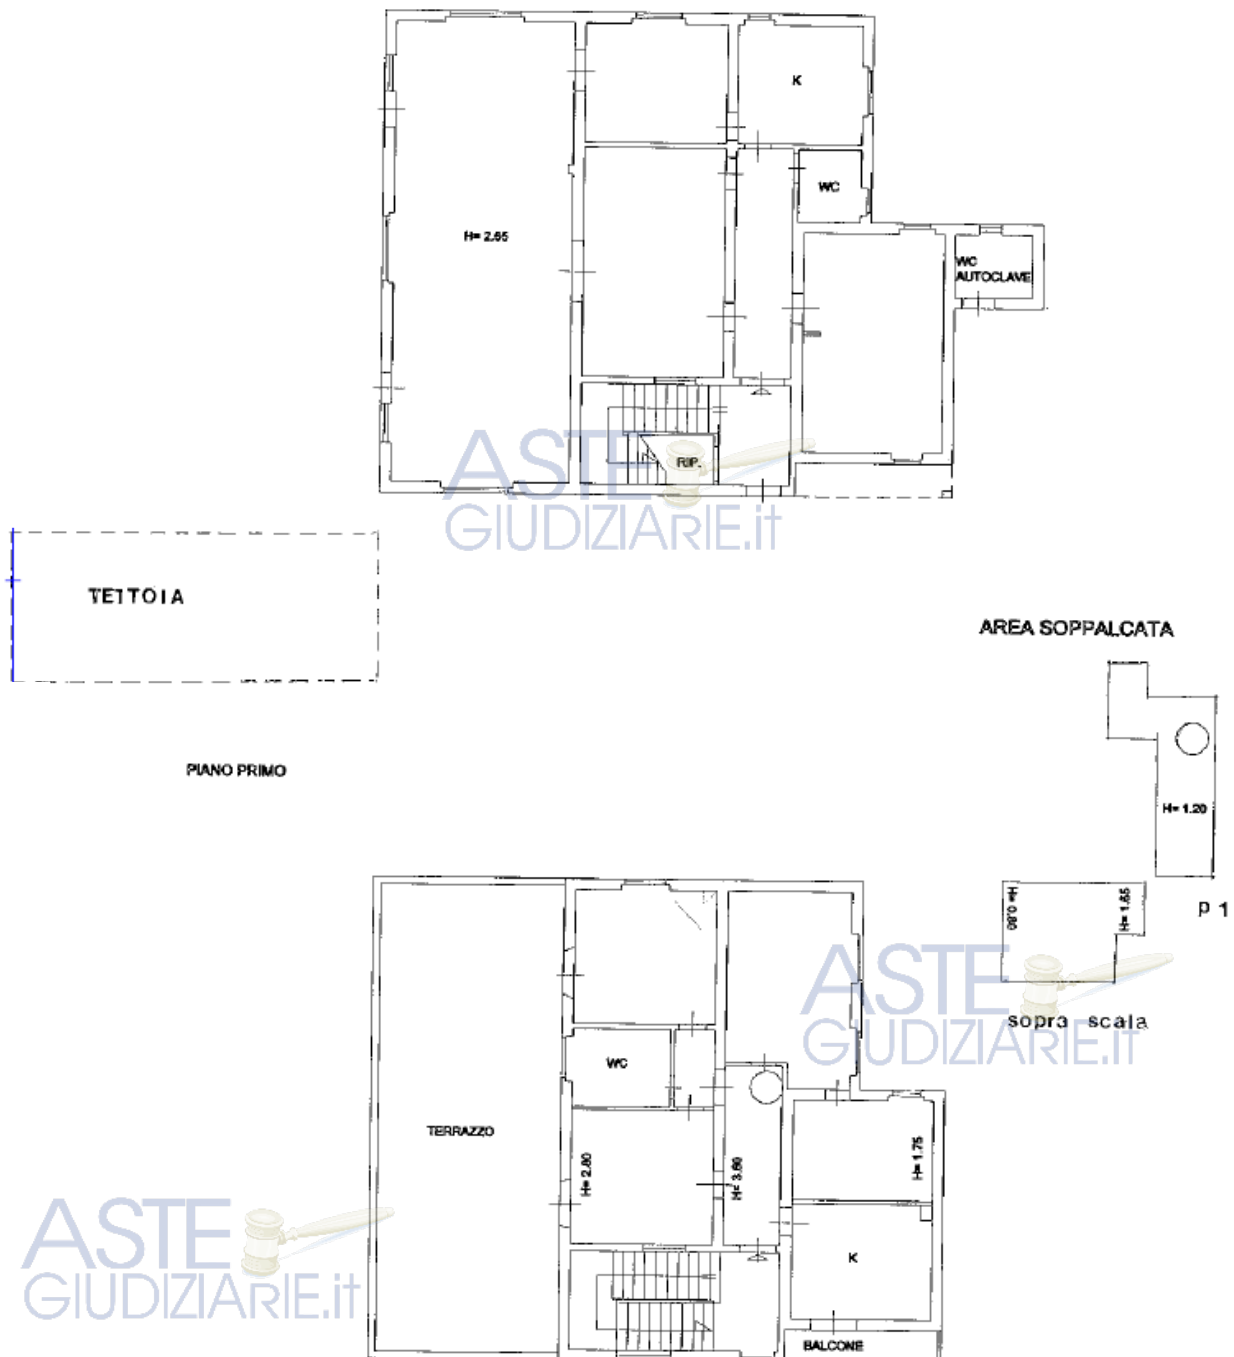
Planimetria catastale foglio 1177 - particella 526 - subalterno 501

Sulle planimetrie catastali è indicata una tettoia con linea tratteggiata di cui non è stata riscontrata la presenza durante il sopralluogo.

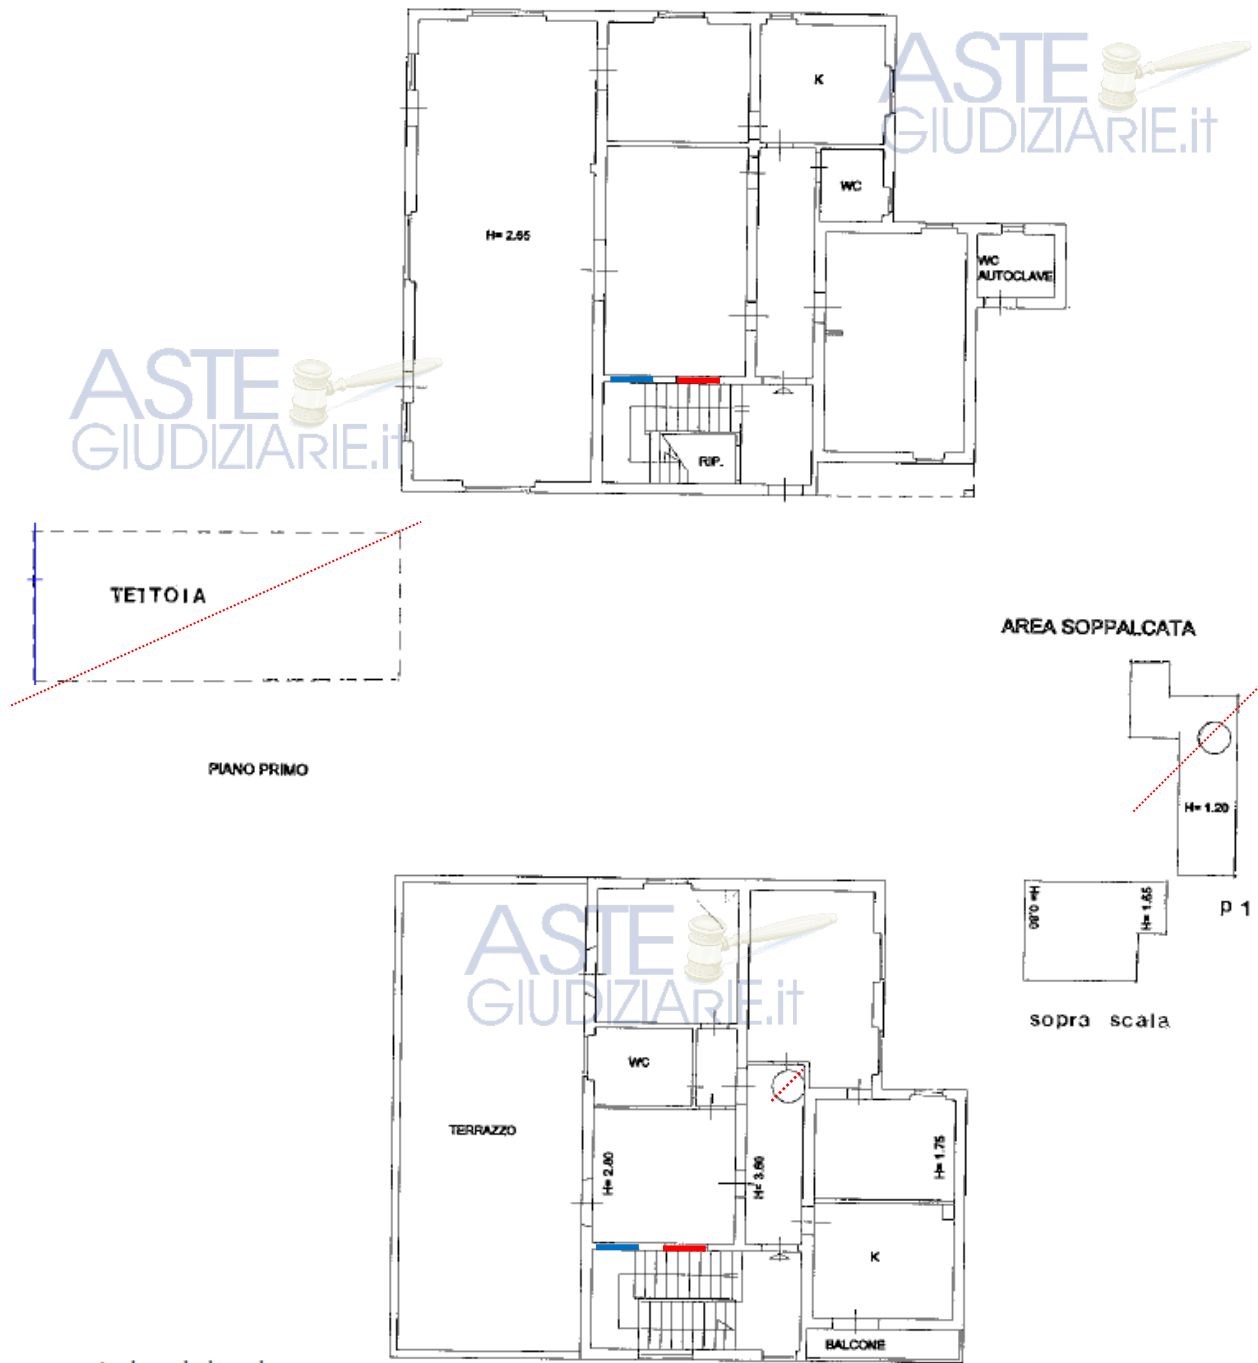
Stato dei luoghi foglio 1177 – particella 526 – subalterno 501

Dal confronto fra lo stato dei luoghi e le planimetrie catastali c'è corrispondenza ad eccezione della posizione della finestra interna sul corpo scala che si trova in una posizione diversa come rappresentato. Non è stata riscontrata la presenza della tettoia, dell'apertura funzionale all'accesso al soppalco indicato dalla circonferenza posizionata nel corridoio del piano 1 e conseguentemente non è stato identificato il soppalco corrispondente.

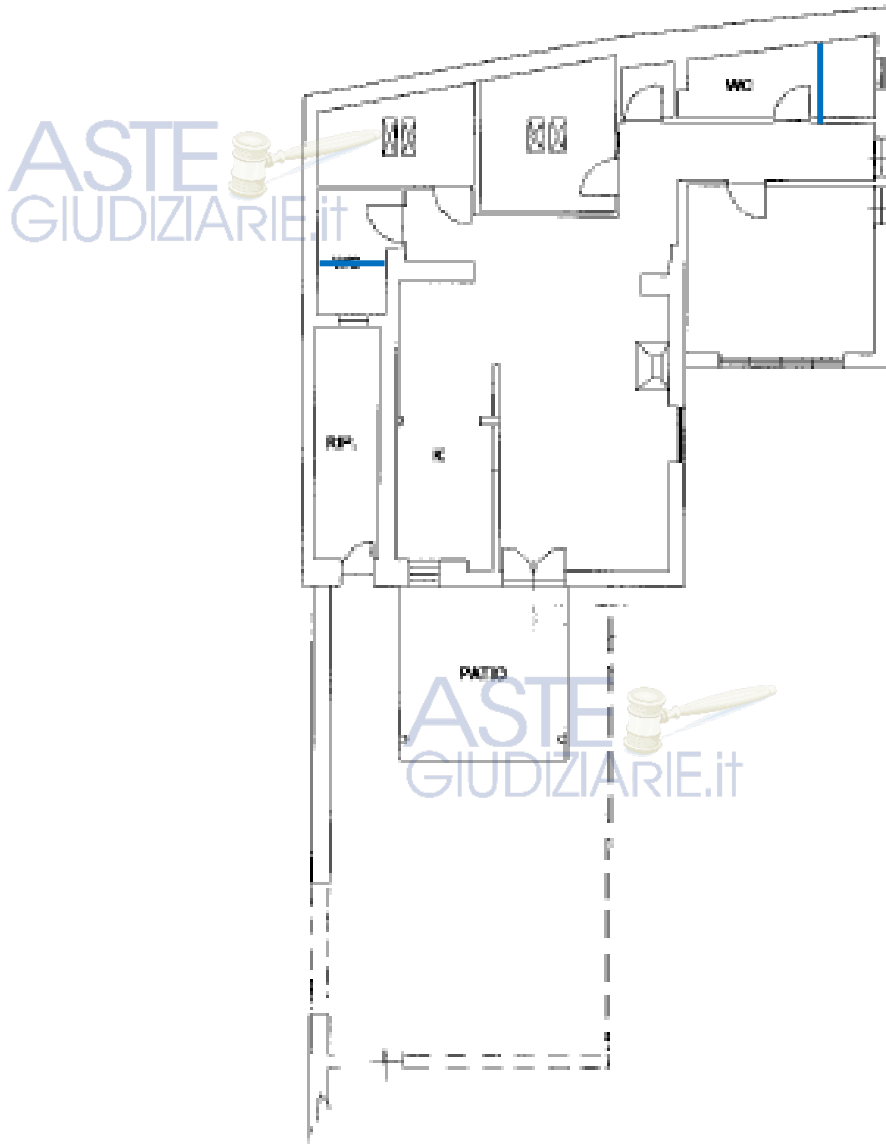
Stato dei luoghi foglio 1177 – particella 526 – subalterno 503

Dal confronto fra lo stato dei luoghi e la planimetria catastale è possibile constatare una complessiva conformità ad eccezione di un gradino presente in entrambe i bagni, posizionato come nello schema planimetrico.

Come da stralcio estrapolato dalla perizia precedente, per questo bene è possibile sanare gli abusi e le successive modifiche con un costo stimato di 28.512,82 €.

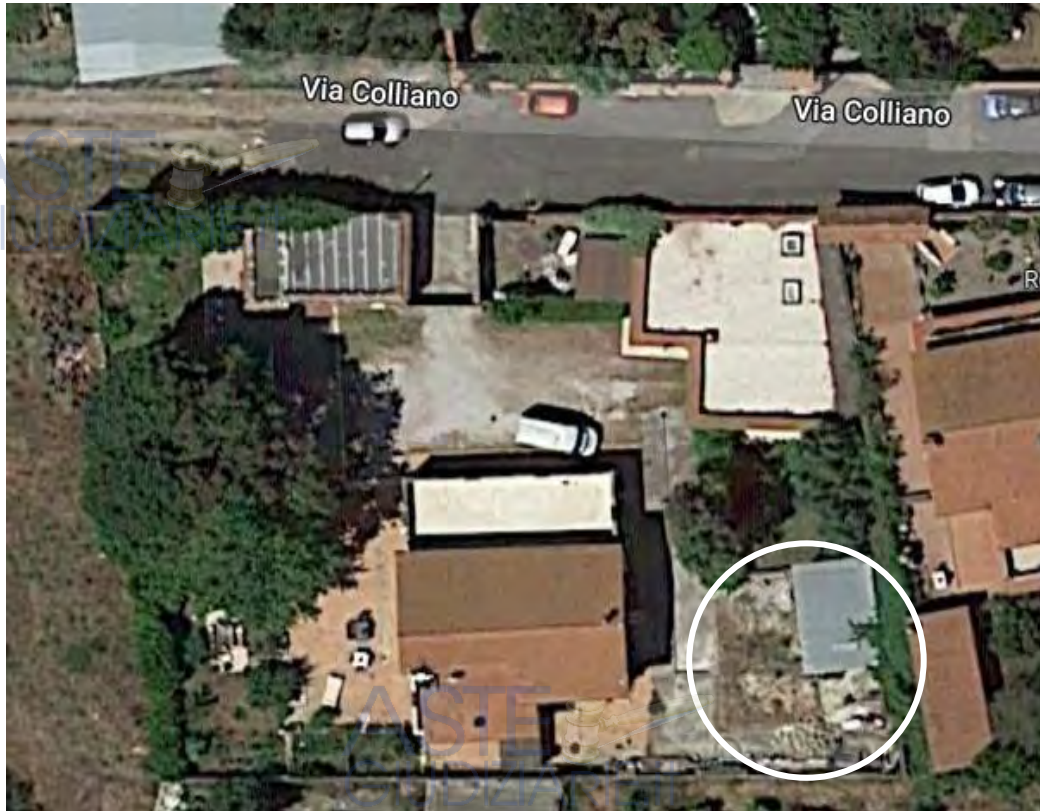
All'interno del lotto è presente una porzione di muro che costituisce ciò che rimane della demolizione di un volume precedentemente presente, realizzato senza titoli abilitativi e per il quale è presente un ordine di demolizione allegato nella perizia antecedente. Sulle planimetrie catastali questo volume non era quindi rappresentato ma la sua posizione è quella indicata nell'immagine seguente:

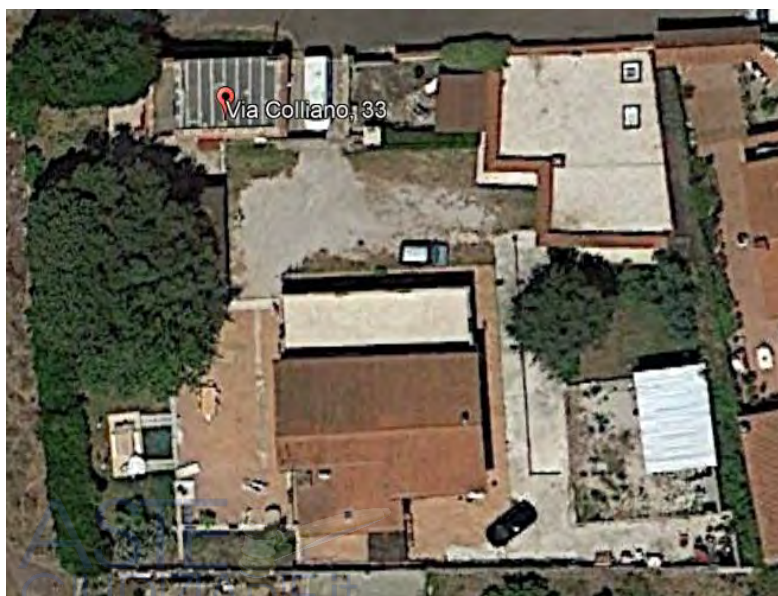
Originariamente il bene occupava una superficie maggiore rispetto all'ingombro attuale, definito dalla copertura in lamiera che è ancora presente e visibile nel rilievo fotografico.

Dall'immagine estrapolata dall'archivio storico di Google Earth - in particolare questa immagine risale al giugno 2013 - è visibile il perimetro del volume realizzato e poi demolito. Attualmente è presente una copertura in lamiera, una porzione di muro perimetrale ed un sistema di supporti metallici che permettono di utilizzare questo spazio come deposito.

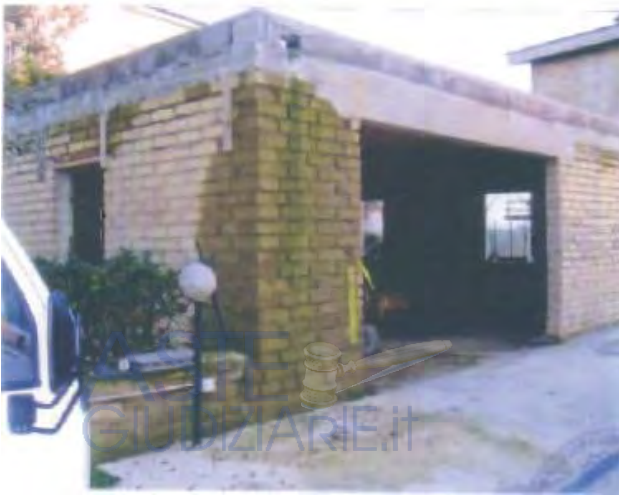
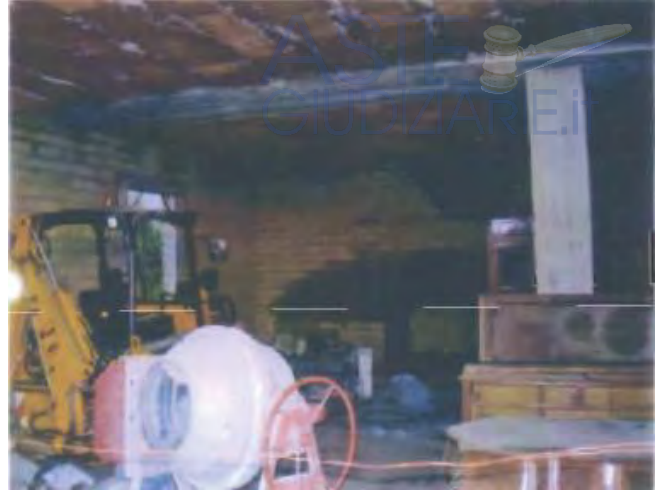
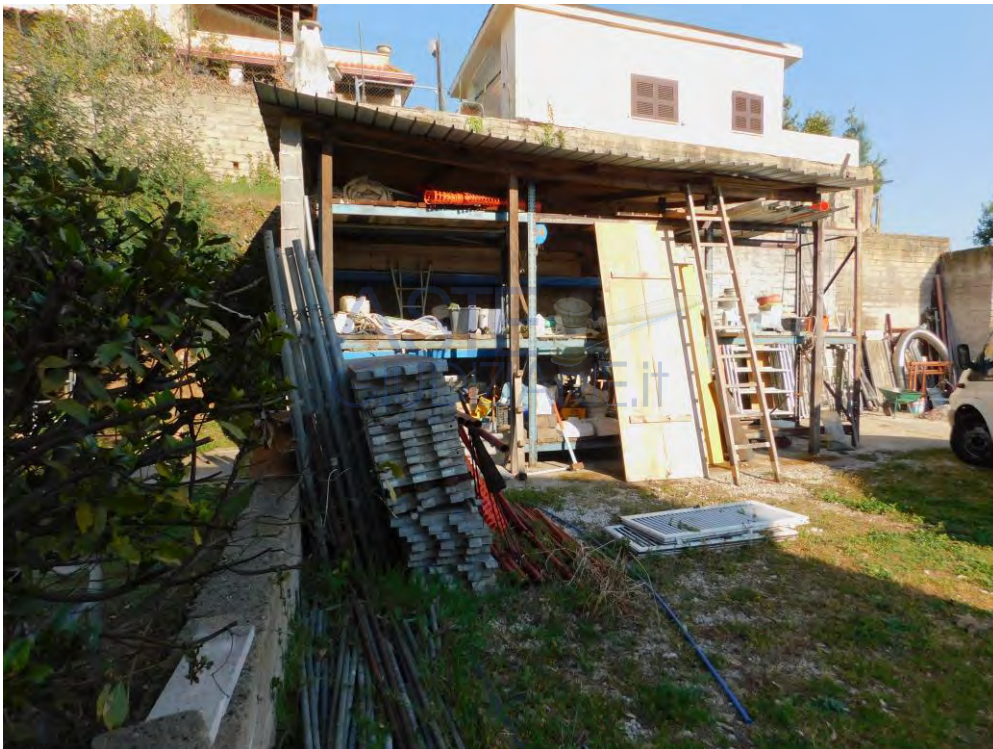
Report fotografico da perizia precedente

Riportando le immagini della perizia precedente è possibile effettuare un confronto con lo stato attuale. Rispetto al manufatto abusivo, di forma rettangolare realizzato con sistema misto muratura in blocchi di tufo e cemento armato con solaio in laterocemento, privo di infissi ad uso garage/deposito, allo stato dei luoghi risulta una copertura metallica, porzione di muro e strutture metalliche interne a costituire uno spazio di deposito/magazzino.

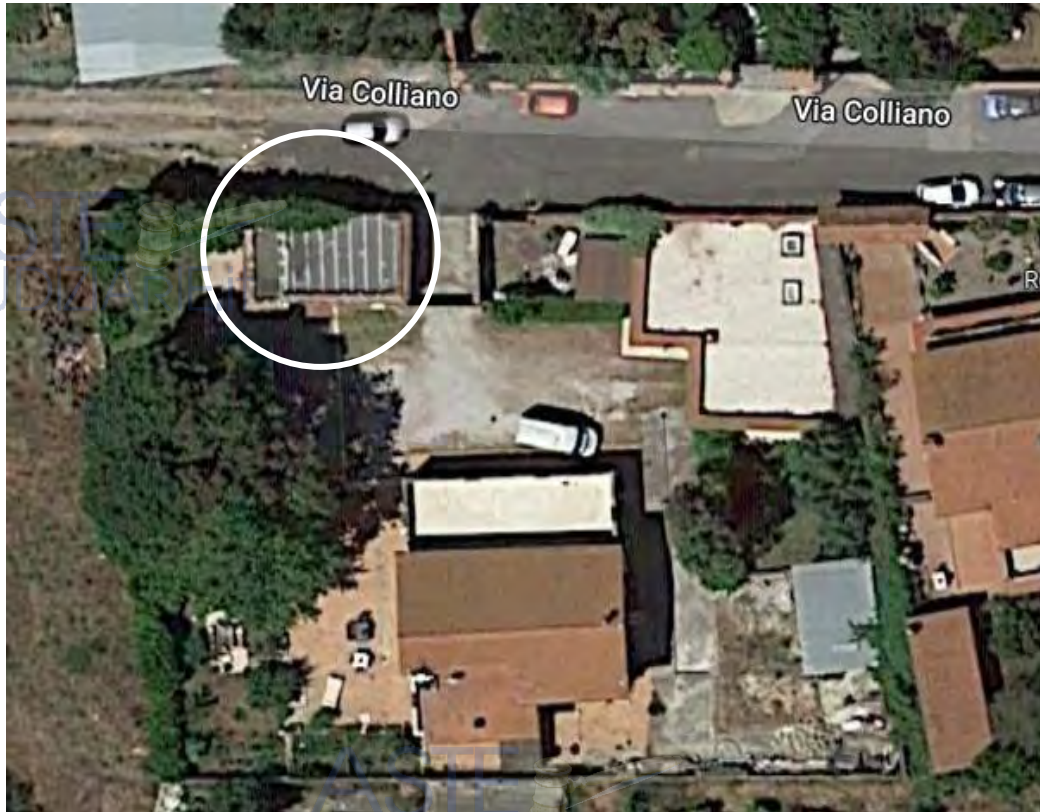
Addossata al perimetro del lotto ed in prossimità dell'accesso carrabile è presente una costruzione di un piano ad uso uffici, anch'essa realizzata senza titoli abilitativi. Sulle planimetrie catastali tale volume non è conseguentemente riportato.

È necessario considerare i costi relativi alla demolizione del fabbricato uso uffici il quale, come esplicitato da perizia precedente, non può essere sanato.

Per ripristinare lo stato dei luoghi si dovrà procedere con una demolizione dell'intero fabbricato escluse due delle pareti perimetrali coincidenti col muro di confine del lotto. Considerando le dimensioni del volume, si stima un vuoto per pieno pari a 200 mc; considerando il costo di demolizione dal prezziario di seguito:

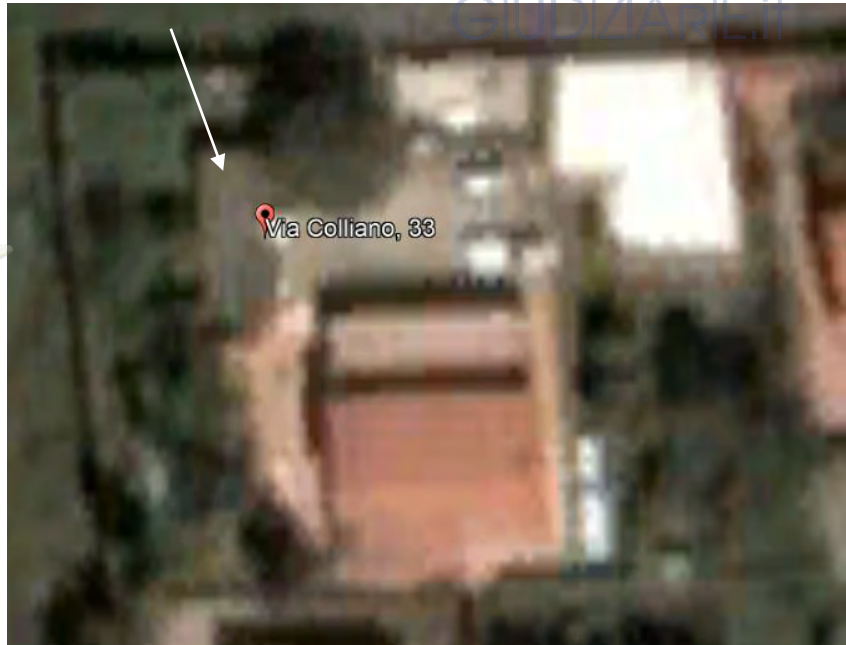
Estrapolando delle immagini da Google Earth è possibile constatare i passaggi storici relativi alla realizzazione di questo immobile, in particolare a giugno 2002 non era presente ed è individuabile il volume della tettoia presente in planimetria catastale:

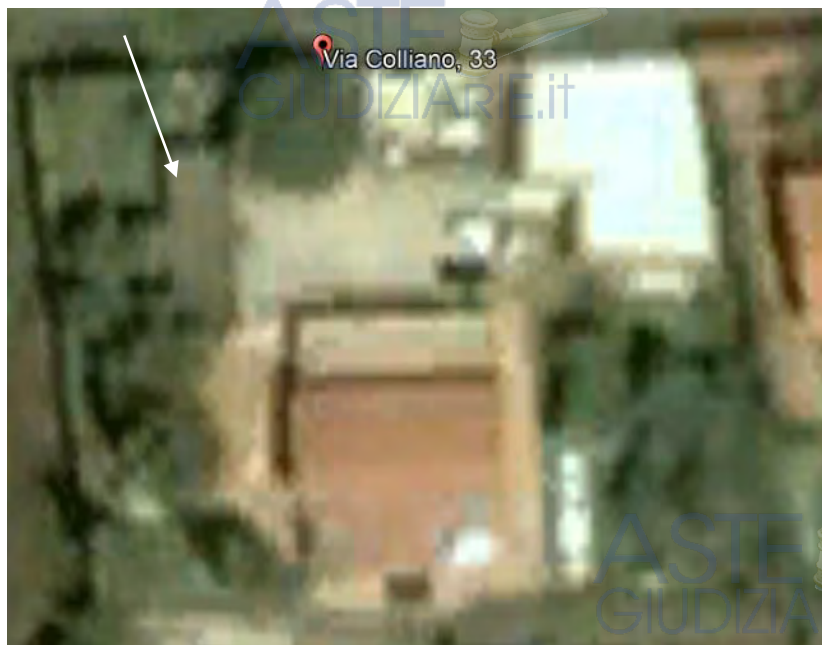
Analogamente è ancora assente il volume destinato ad uffici ed è presente la tettoia ad agosto 2002,

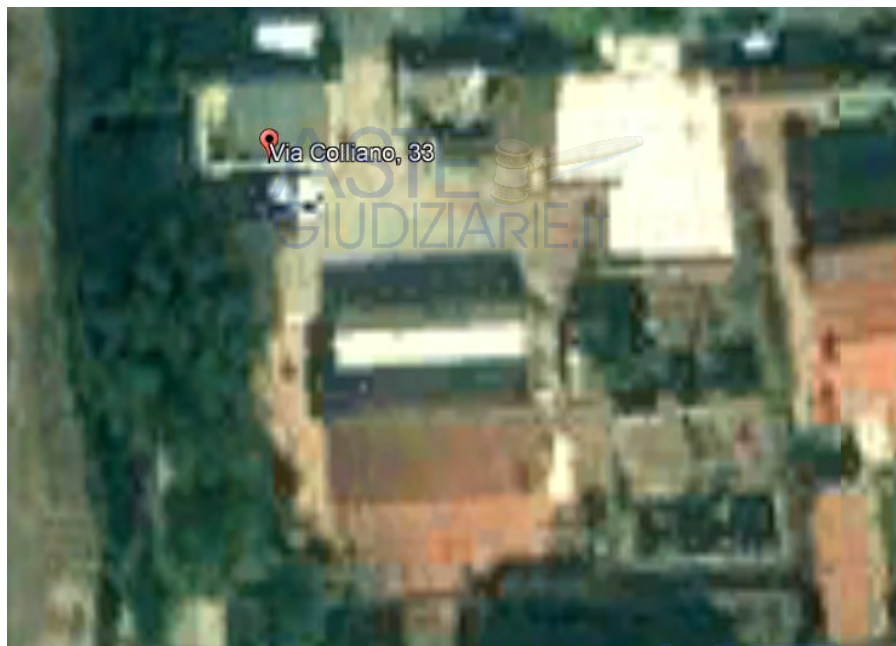
mentre a settembre 2009 non è più riscontrabile la presenza della tettoia e risulta la realizzazione del fabbricato uso uffici appena descritto.
