Tribunale di Lagonero
Sezione Civile

Causa: Procedimento di Esecuzione Immobiliare
iscritto al n. 104/2012

RELAZIONE DI CONSULENZA TECNICA D'UFFICIO

CTU Architetto Tommaso Bellanova

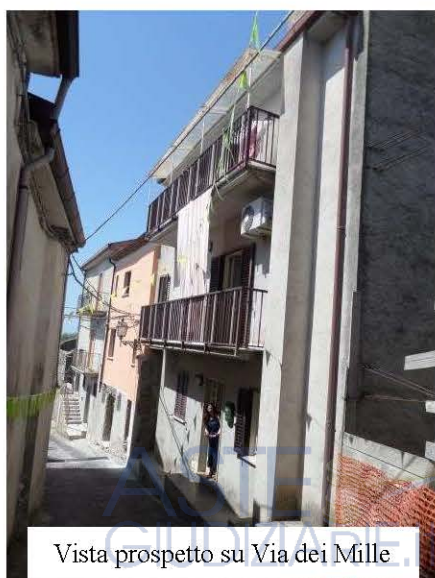
Esternamente l'immobile è intonacato e si presenta in buono stato di conservazione, ma privo di tinteggiatura.

Vista prospetto su Via dei Mille

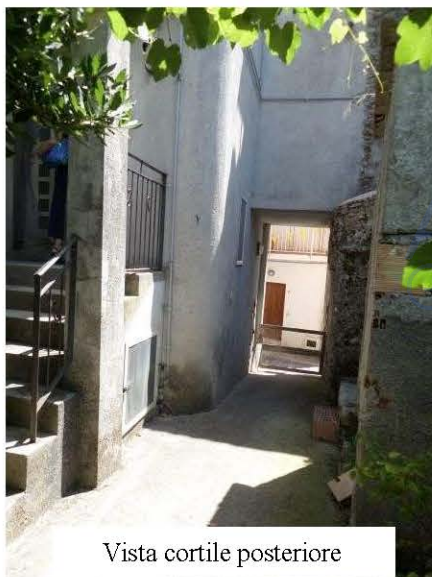
Vista cortile posteriore

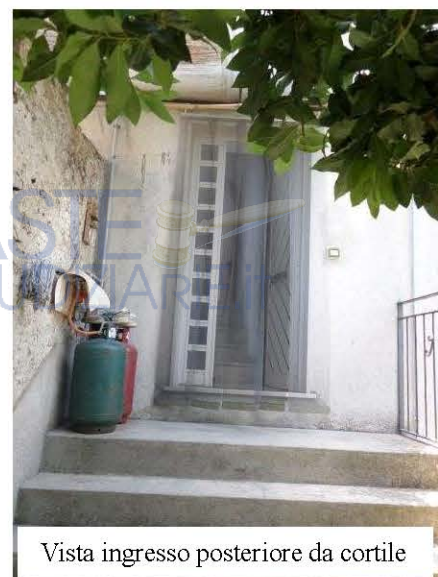
Vista ingresso posteriore da cortile

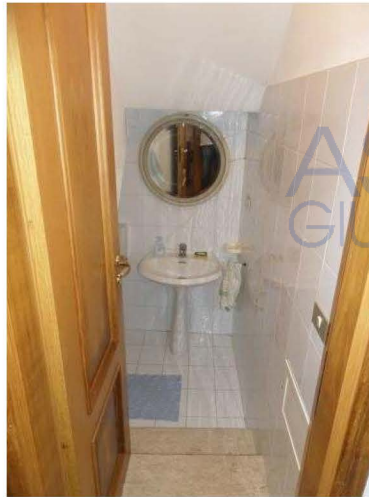
Vista WC piano terra

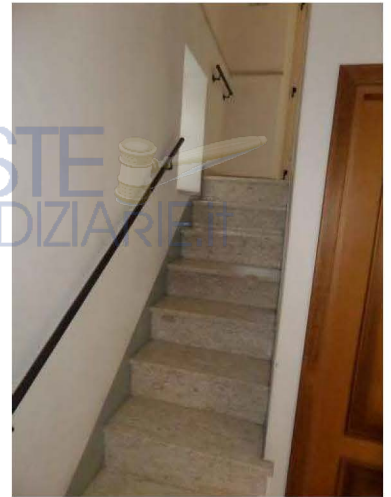
Vista scala collegamento piani superiori

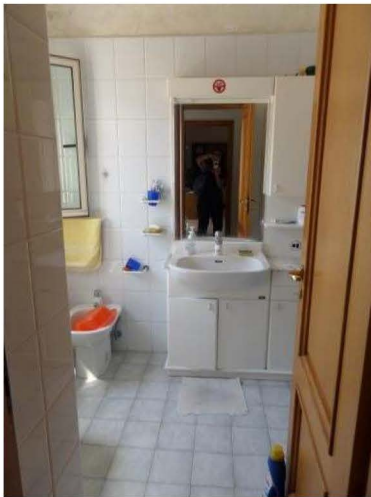
L'intero piano risulta essere in buono stato di conservazione, ad eccezione di alcune macchie di umidità in bagno, in corrispondenza della caldaia. Anche su questo piano gli infissi esterni sono in alluminio ed in buono stato di conservazione.

Vista WC piano primo

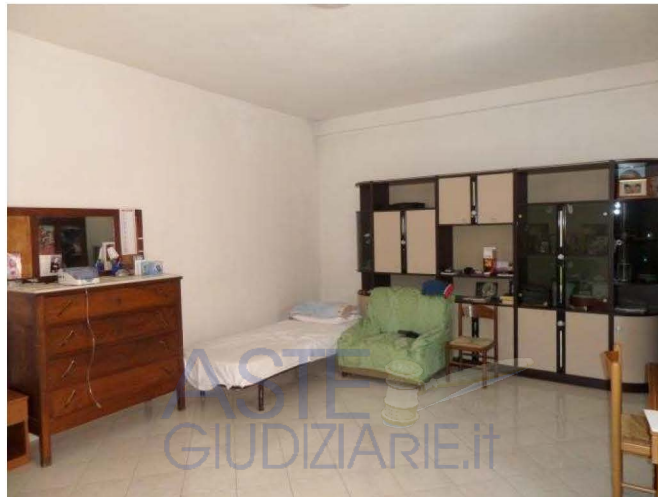
Vista camera da letto piano primo

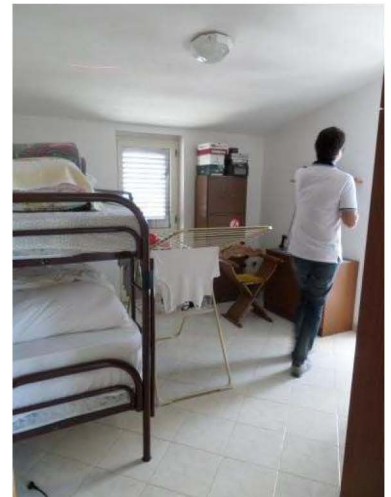
Vista camera da letto 1 piano secondo

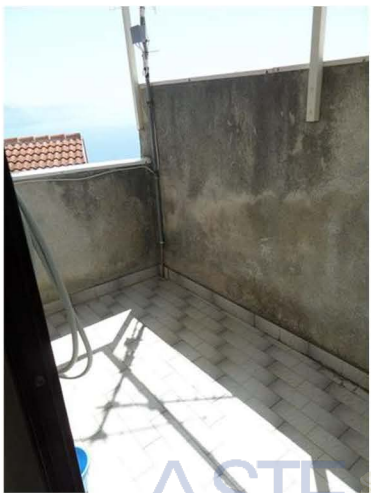
Vista terrazzo camera da letto 1 piano secondo

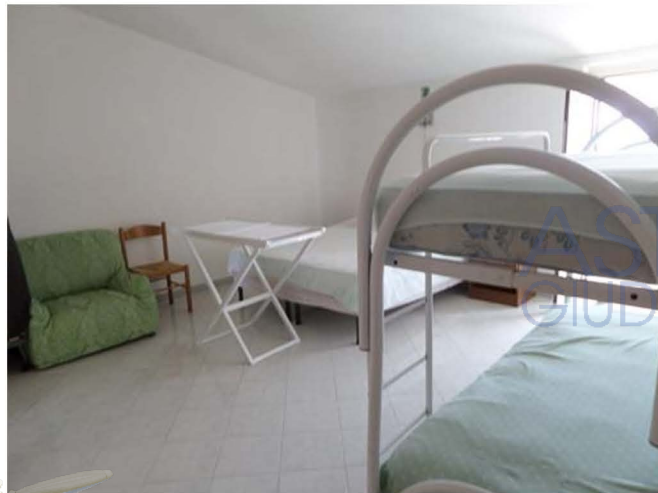
Vista camera da letto 2 piano secondo

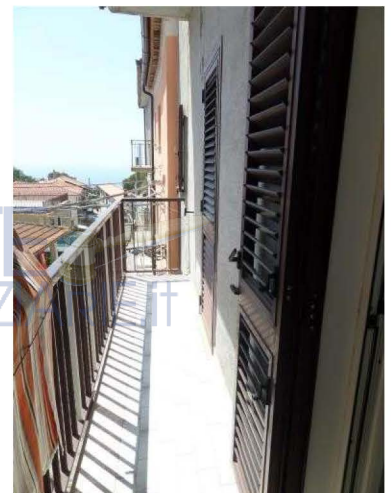
Vista terrazzo camere da letto 1 e 2 piano secondo
