RELAZIONE DI STIMA

LOTTO DI VENDITA N. 1

Procedimento di Espropriazione Immobiliare RGE n. 199/23

Calvi Risorta, f. 8, p.lla 5273, sub 7, 48, 42

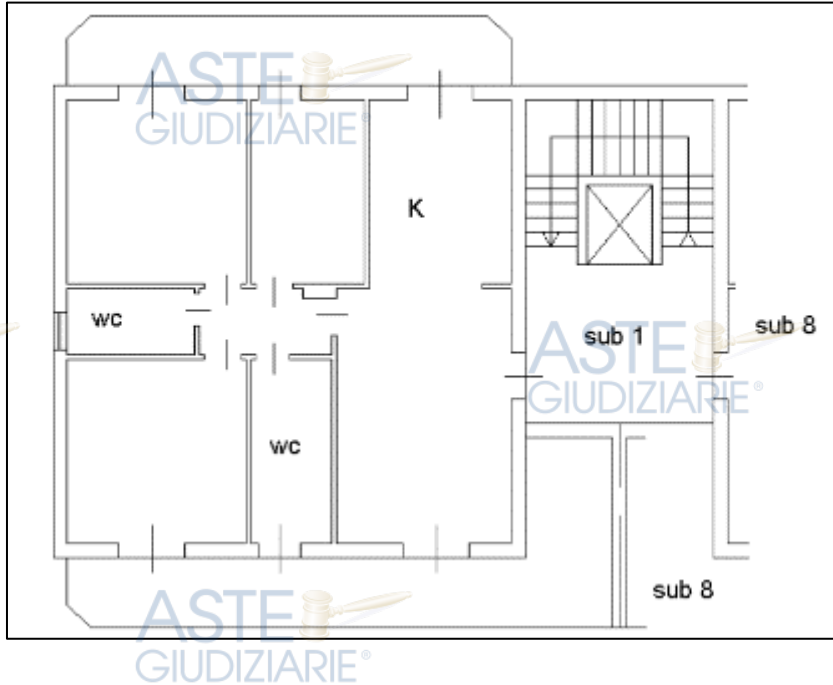
Planimetria catastale dell'immobile pignorato (f. 8 p.la 5273 sub. 7) – PIANO PRIMO

Come è possibile notare dal confronto tra planimetria di cui al rilievo eseguito e quella inserita nella scheda catastale, non sono state riscontrate difformità.

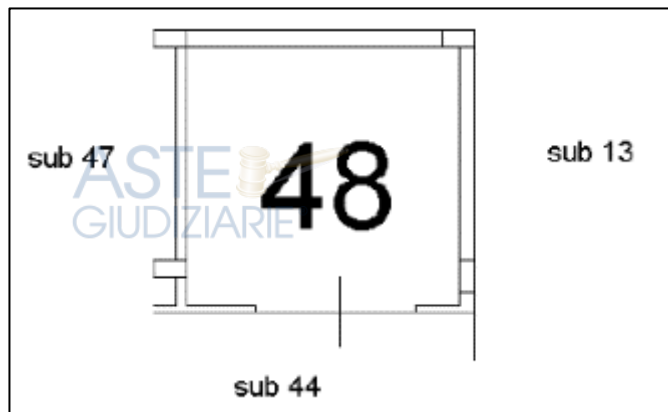
Planimetria catastale dell'immobile pignorato (f. 8 p.la 5273 sub. 48) – PIANO SEMINTERRATO

Come è possibile notare dal confronto tra planimetria di cui al rilievo eseguito e quella inserita nella scheda catastale, non sono state riscontrate difformità.

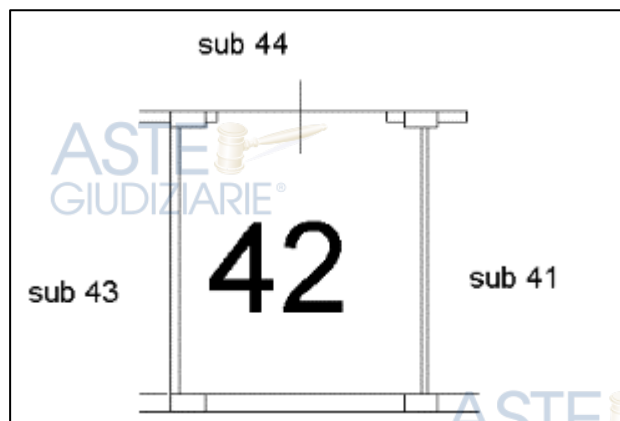
Planimetria catastale dell'immobile pignorato (f. 8 p.Illa 5273 sub. 42) – PIANO SEMINTERRATO

Come è possibile notare dal confronto tra planimetria di cui al rilievo eseguito e quella inserita nella scheda catastale, non sono state riscontrate difformità.

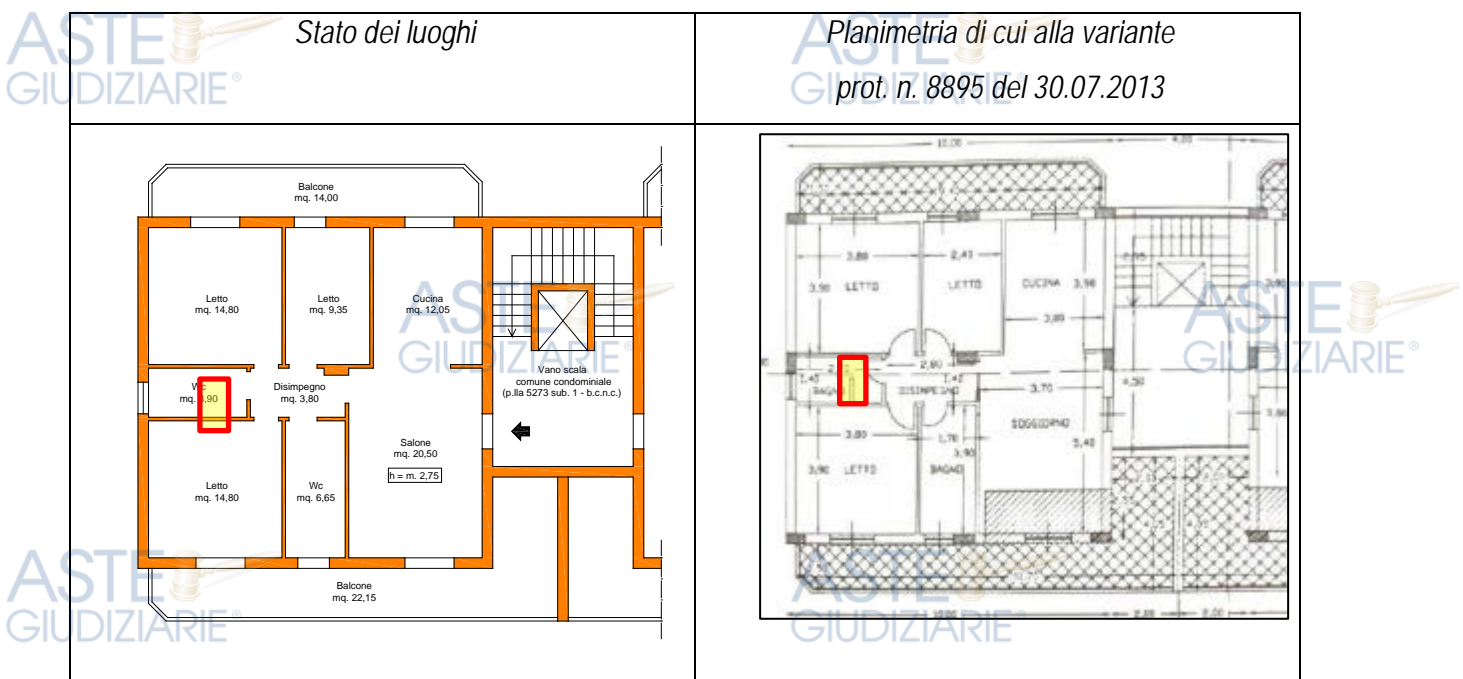
L'appartamento in parola risulta essere difforme a quanto riportato nella Variante n. 8895 del 30.07.2013 in ordine alla realizzazione di un tramezzo nel wc ad ovest del corpo di fabbrica.

Detta difformità è considerata sanabile ai sensi dell'art. 36 del Decreto del Presidente della Repubblica del 06.06.2001 n. 380, in quanto non costituisce una variazione della volumetria totale dell'immobile.

In definitiva, le difformità interne sia dell'appartamento (sub. 7) sia del box auto (sub. 48) a parere dell'esperto sono sanabili ai sensi dell'art. 36 del Decreto del Presidente della Repubblica del 06.06.2001 n. 380, in quanto non costituiscono una variazione della volumetria totale dell'immobile, per un costo di circa € 4.000,00, che verrà detratto dalla stima finale.

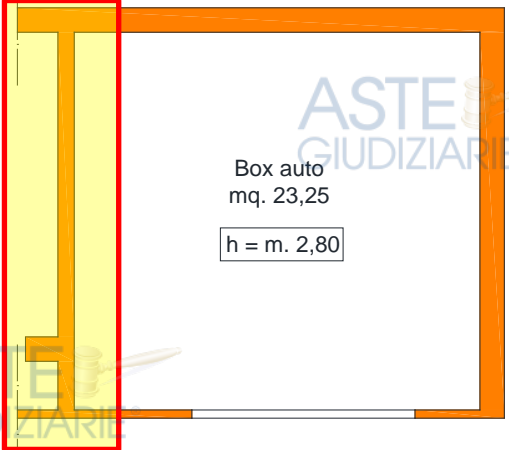
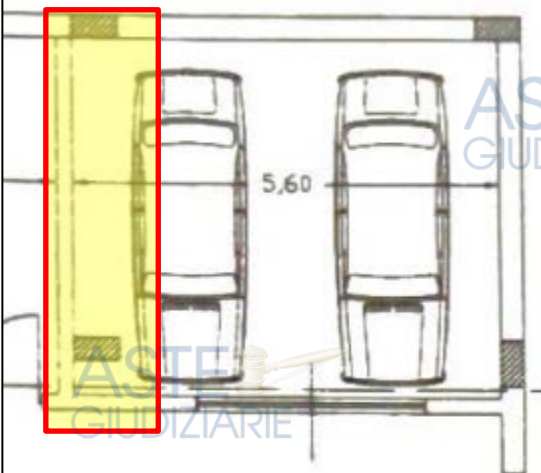
Come potrà notarsi dal confronto riportato in alto, lo stato dei luoghi del box auto risulta essere difforme rispetto allo stato assentito, infatti il tramezzo che divide il bene in esame risulta essere stato costruito in una posizione diversa da quanto autorizzato.

A parere dell'esperto estimatore per la citata difformità può richiedersi sanatoria ai sensi dell'art. 36 del Decreto del Presidente della Repubblica del 06.06.2001 n. 380, in quanto non costituisce una variazione della volumetria totale dell'immobile.

Si precisa inoltre che la difformità appena descritta oltre ad interessare il box auto identificato al sub. 48 interessa anche il bene di cui al sub. 47, il quale non è interessato dalla presente procedura.

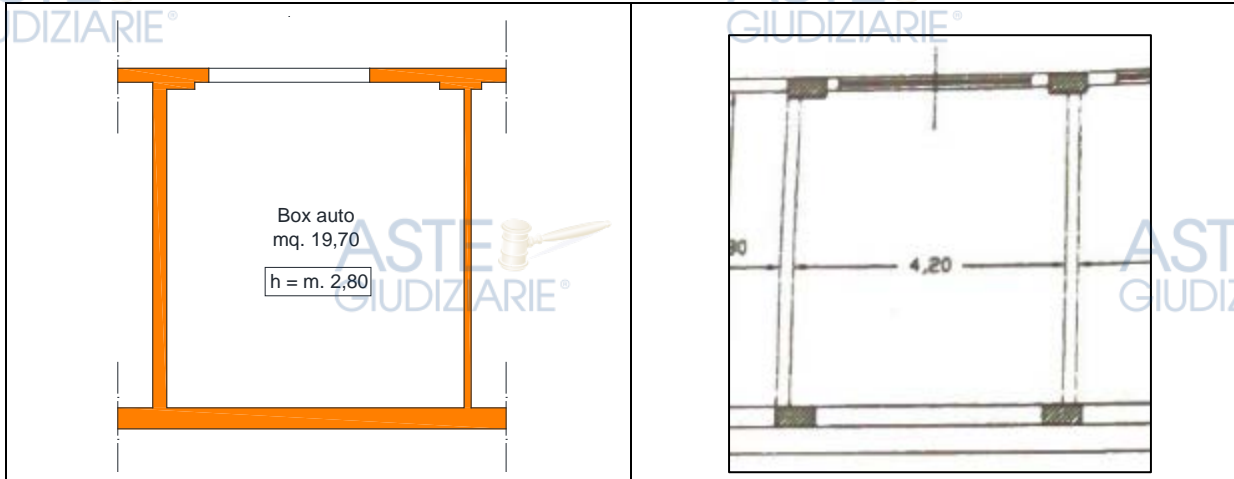
Lo stato dei luoghi del box auto in esame risulta essere conforme alla planimetria tipo del piano seminterrato allegata alla Variante prot. n. 8895 del 30.07.2013.
