**RELAZIONE DI STIMA**

**LOTTO DI VENDITA N. 8**

Procedimento di Espropriazione Immobiliare RGE n. 199/23

Calvi Risorta, f. 8, p.lla 5275, sub 9, 14, 20

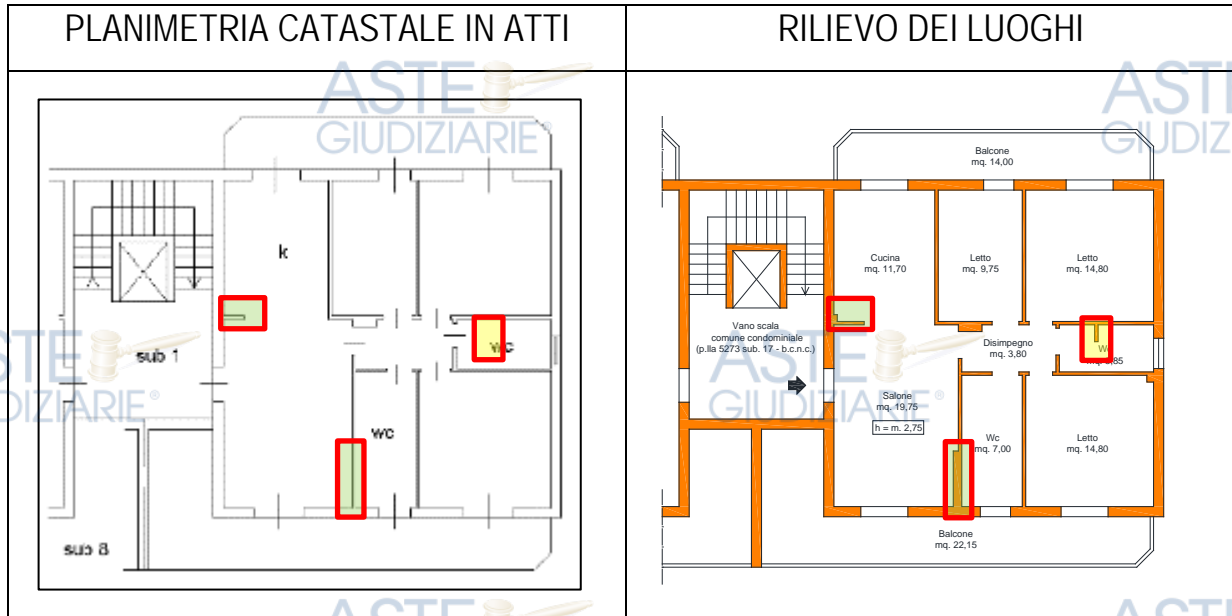
Come è possibile notare dal confronto tra planimetria di cui al rilievo eseguito e quella inserita nella scheda catastale, sono state riscontrate le seguenti difformità:

Dal confronto appena riportato si evidenzia la diversa disposizione interna riguardante la realizzazione di un tramezzo nel wc, in giallo nel confronto in alto, all'ispessimento di una parete nel salone e di un angolo con l'ampliamento del tramezzo della cucina, in verde nel confronto in alto.

Per detti motivi la scheda planimetrica risulta difforme dallo stato dei luoghi, andrebbe redatto quindi un documento do.c.fa. per l'aggiornamento della planimetria catastale, per il quale si decurteranno i costi, che si stimano intorno ad € 1.000,00 (comprensivi di spese tecniche), dalla stima finale.

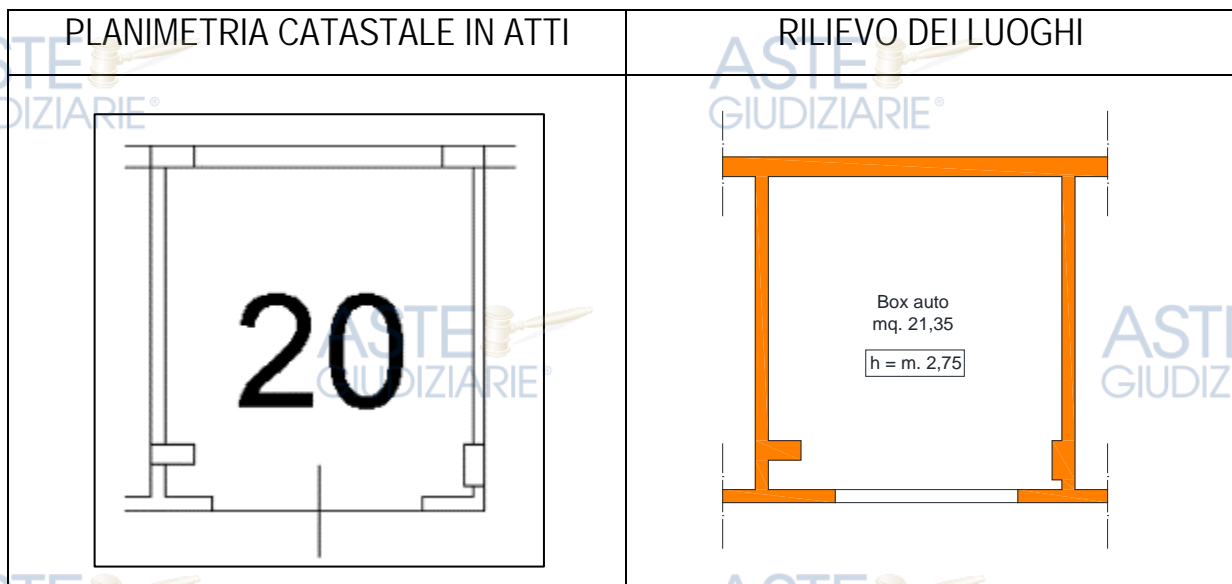
Come è possibile notare dal confronto tra planimetria di cui al rilievo eseguito e quella inserita nella scheda catastale, non sono state riscontrate difformità.

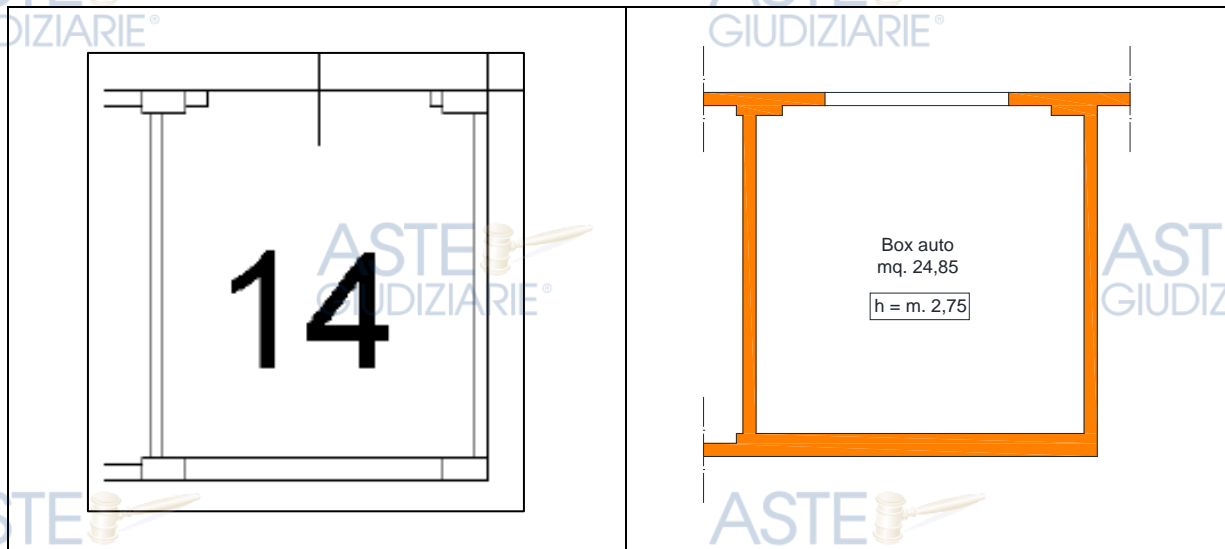
Come è possibile notare dal confronto tra planimetria di cui al rilievo eseguito e quella inserita nella scheda catastale, non sono state riscontrate difformità.

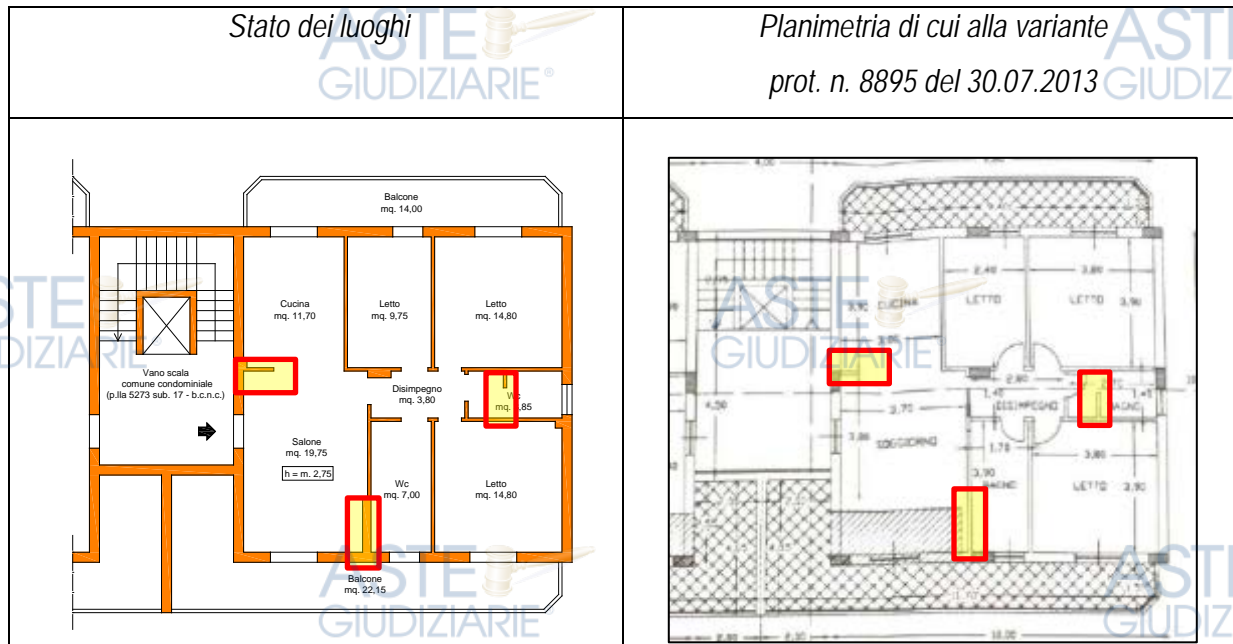
Rispetto alla variante richiesta con prot. n. 8895 del 30.07.2013, per il bene di cui al sub 9 si riscontra la seguente situazione tra lo stato assentito e lo stato dei luoghi.

L'appartamento identificato con il sub n. 9 è difforme rispetto a quanto riportato nella Variante n. 8895 del 30.07.2013 in ordine alla diversa posizione del tramezzo nel wc ad est del corpo di fabbrica, oltre alla modifica della parete che divide il salone dalla cucina e all'inspessimento della parete del salone, il tutto evidenziato in giallo nel confronto in alto. Per cui, siccome dette difformità non comportano una variazione di volumetria, le stesse sono da considerare sanabili ai sensi dell'art. 36 del Decreto del Presidente della Repubblica del 06.06.2001 n. 380, in quanto non costituisce una variazione della volumetria totale dell'immobile.

In definitiva, per le difformità rilevate al cespite di cui al sub. 9, è possibile richiedere sanatoria ai sensi dell'art. 36 del Decreto del Presidente della Repubblica del 06.06.2001 n. 380, in quanto non costituiscono una variazione della volumetria totale dell'organismo edilizio, per un costo di circa € 2.000,00, che verrà detratto dalla stima finale.

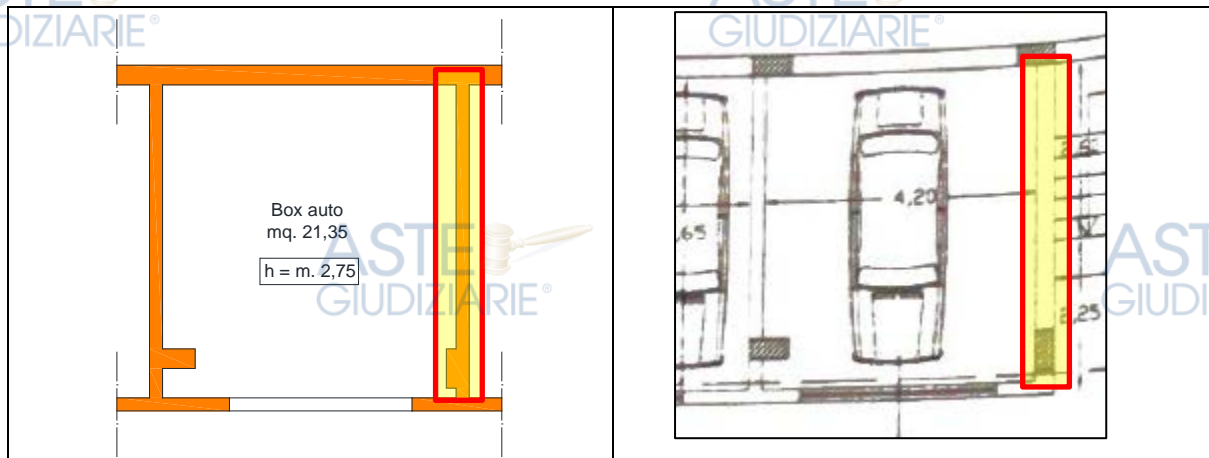
Per il bene di cui al sub 20 si riscontra la seguente situazione tra lo stato assentito e lo stato dei luoghi.

Come si evince dal confronto appena riportato, lo stato dei luoghi del cespite in parola risulta essere difforme rispetto allo stato autorizzato in ordine alla realizzazione della parete che divide il bene dal vano scala di uno spessore minore rispetto a quanto autorizzato.

Detta difformità comporta una variazione volumetrica dell'unità immobiliare, per cui la stessa non è sanabile ai sensi dell'art. 36 del Decreto del Presidente della Repubblica del 06.06.2001 n. 380, ripristinando dunque lo stato autorizzato.

Per la difformità del bene di cui al sub. 20 non può richiedersi sanatoria ai sensi dell'art. 36 del Decreto del Presidente della Repubblica del 06.06.2001 n. 380, per cui andrebbe ripristinato lo stato autorizzato dalla Variante prot. n. 8895 del 30.07.2013. In questa sede si stima in € 2.000,00 i costi complessivi (comprensivi di spese tecniche e di trasporto a rifiuto del materiale di risulta) relativi ai lavori di ripristino dello stato assentito i quali verranno detratti dalla stima finale.

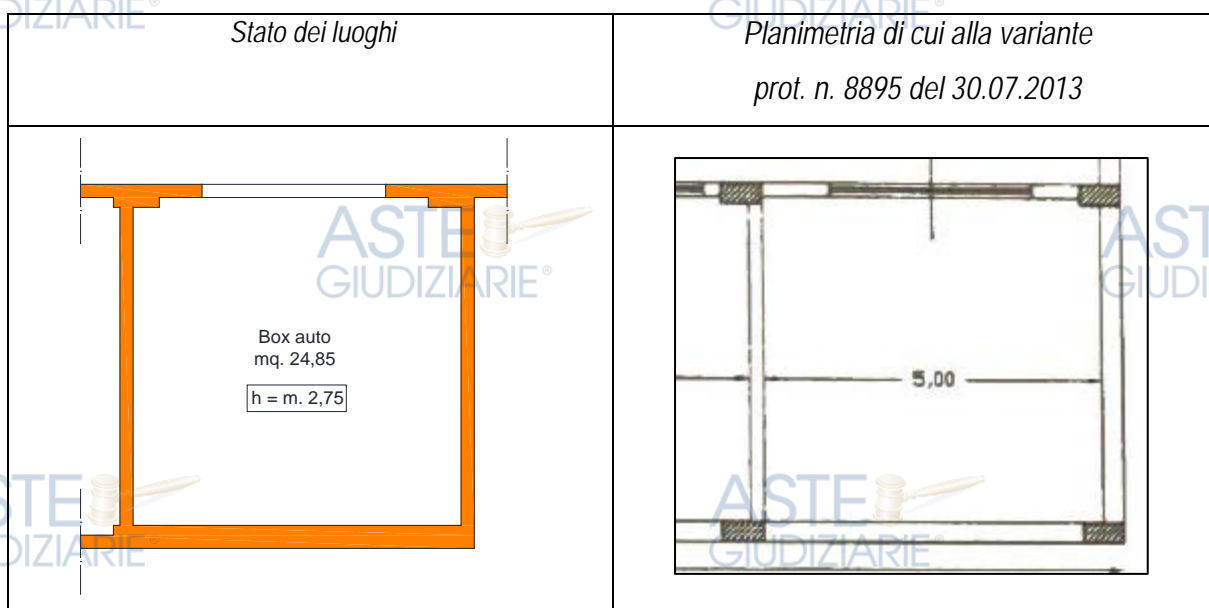
Per il bene di cui al sub 14 si riscontra la seguente situazione tra lo stato assentito e lo stato dei luoghi.

Come si evince dal confronto appena riportato, lo stato dei luoghi del cespite di cui al sub. 14 risulta essere conforme rispetto allo stato autorizzato.
