RELAZIONE DI STIMA

LOTTO DI VENDITA N. 8

Procedimento di Espropriazione Immobiliare RGE n. 199/23

Calvi Risorta, f. 8, p.lla 5275, sub 9, 14, 20

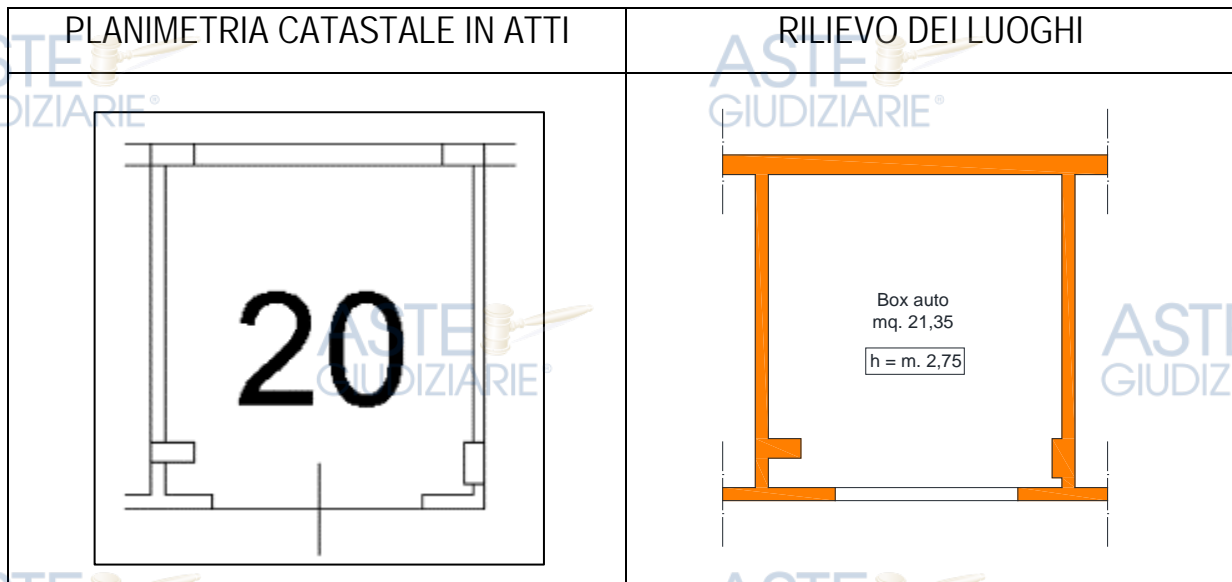
Come è possibile notare dal confronto tra planimetria di cui al rilievo eseguito e quella inserita nella scheda catastale, non sono state riscontrate difformità.
