**TRIBUNALE di SIRACUSA**

**RELAZIONE DI CONSULENZA TECNICA D'UFFICIO**

**Procedimento:** 215/2024 R.G.Es.

- **LOTTO 01:** immobile indipendente ubicato in Pachino(SR), Via Torino n. 38, piano terra e piano primo, identificato in Catasto Fabbricati al Fg. 15, p.lla 9214.

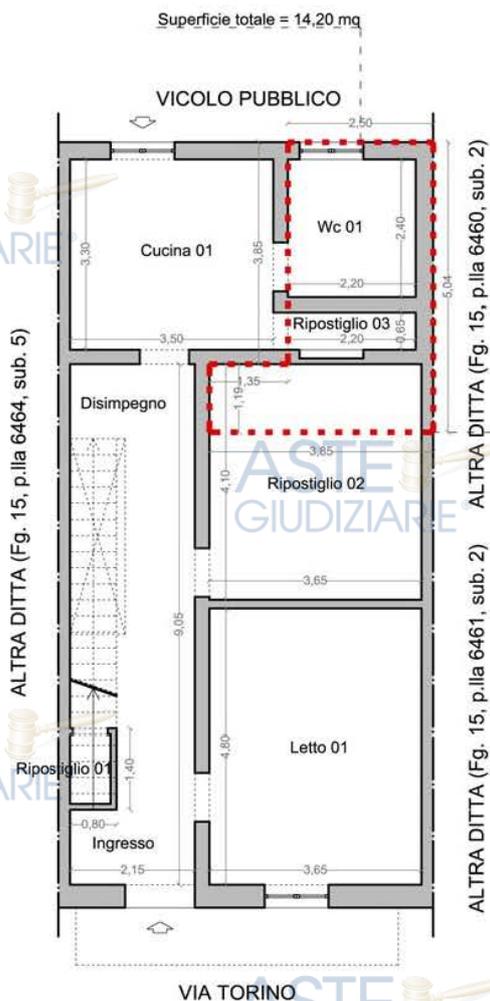
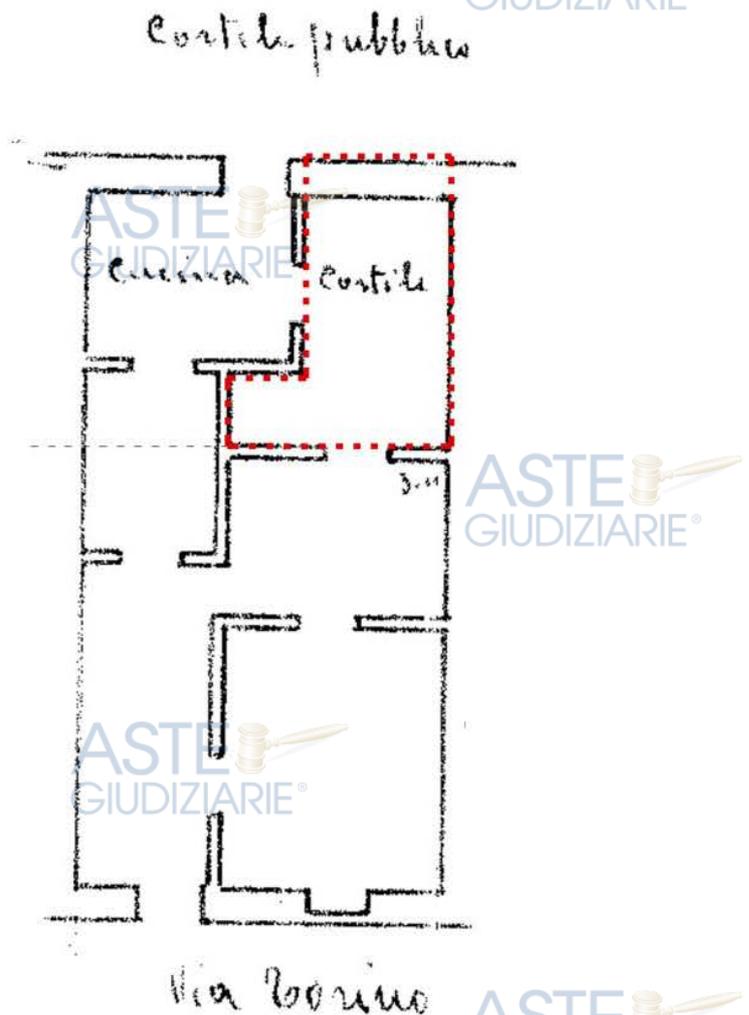
Premesso quanto sopra e come ulteriormente riportato sugli elaborati grafici allegati, **dalla planimetria catastale in atti (18.12.1939) si evince l'esistenza, alla data odierna, di un abuso relativo ai vani residenziali di seguito evidenziati:**

**Oltre il sopra citato abuso, si segnala la presenza di un primo piano completamente abusivo. Non essendovi atti probatori in merito alla data degli abusi riscontrati, lo scrivente CTU ritiene pertanto che il primo piano debba essere completamente demolito, al contrario della cubatura realizzata al piano terra, rispetto alla quale si potrebbe palesare forse un'opportunità di sanatoria, trattandosi di vani realizzati all'interno del perimetro del lotto di proprietà.**

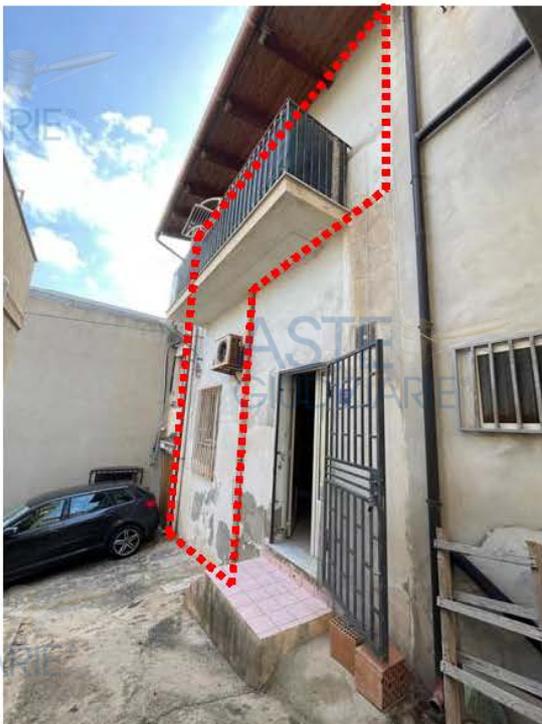
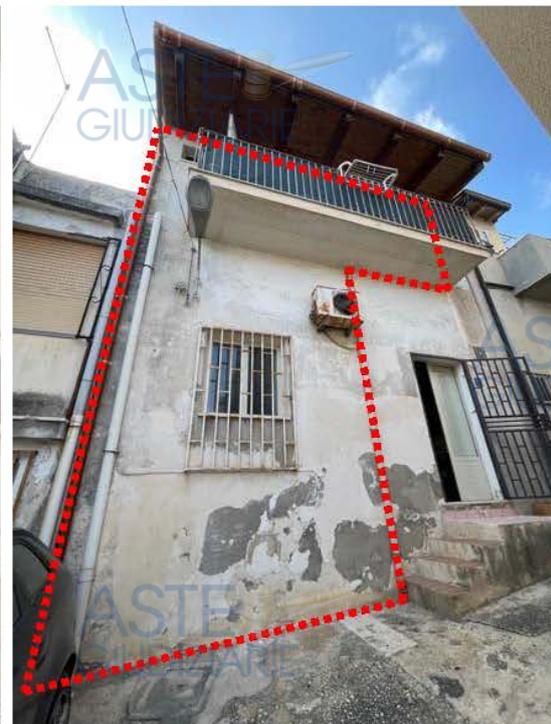
Vista interna fabbricato – individuazione degli abusi

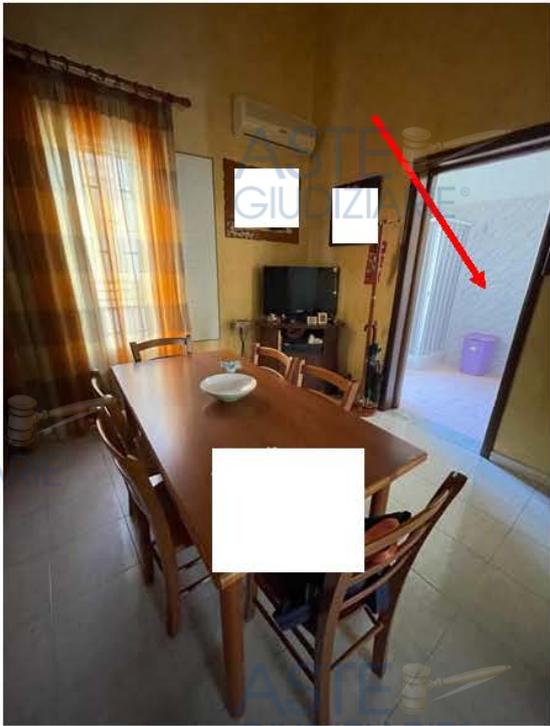
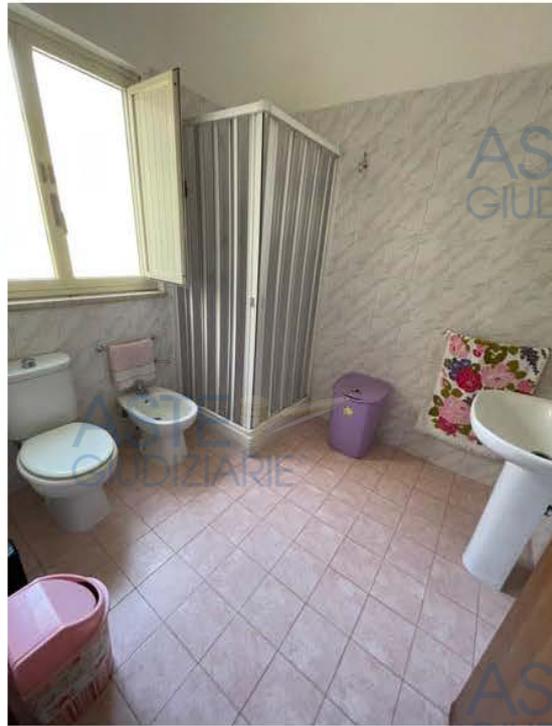
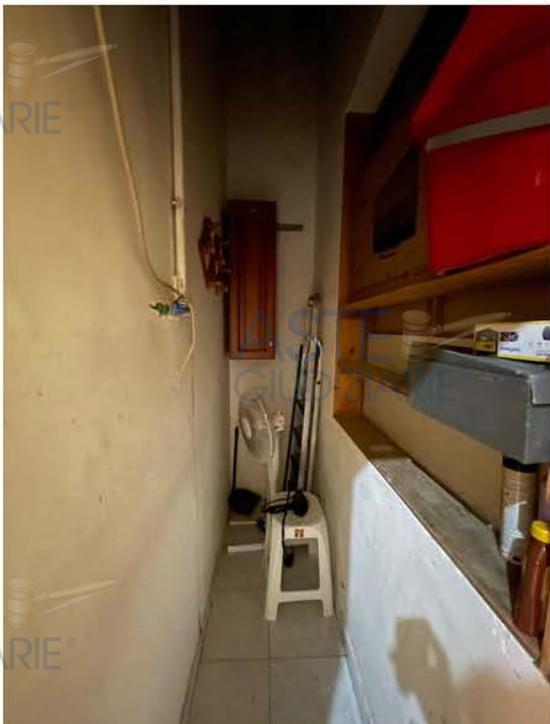
tramite la presentazione di un Permesso di Costruire in sanatoria, in quanto tale cubatura ricade all'interno della sagoma del fabbricato originario e risulta compatibile con i parametri urbanistici di zona (cubatura ammessa 5 mc/mq).

Piano terra - vista interna dell'abuso

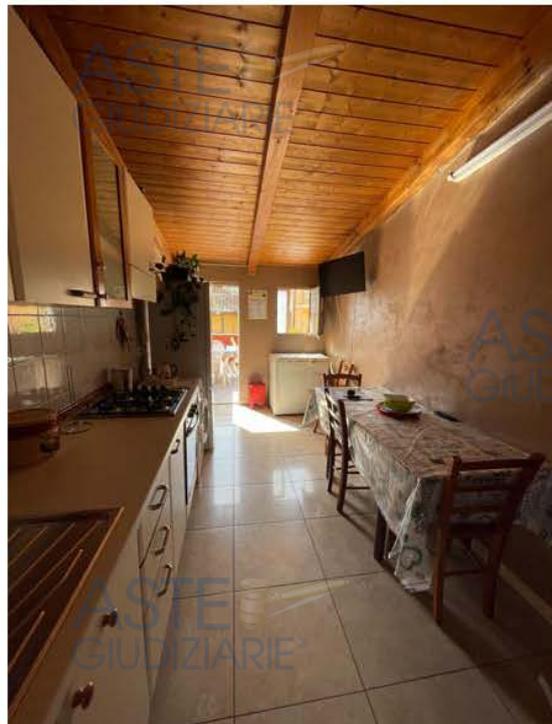
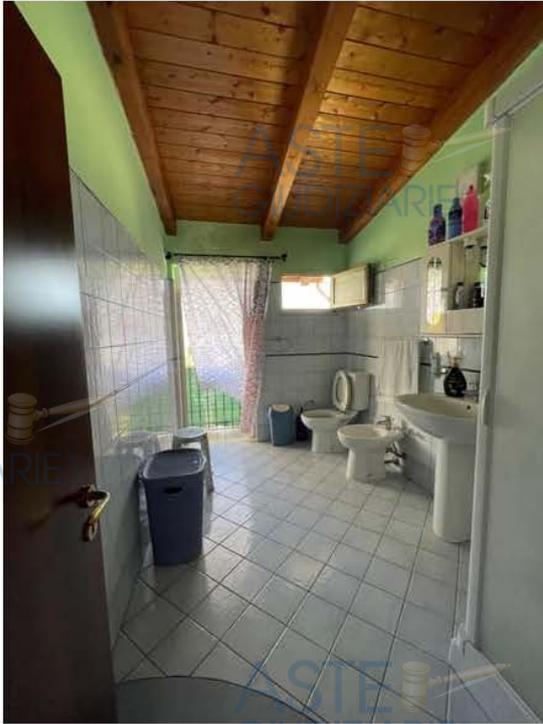
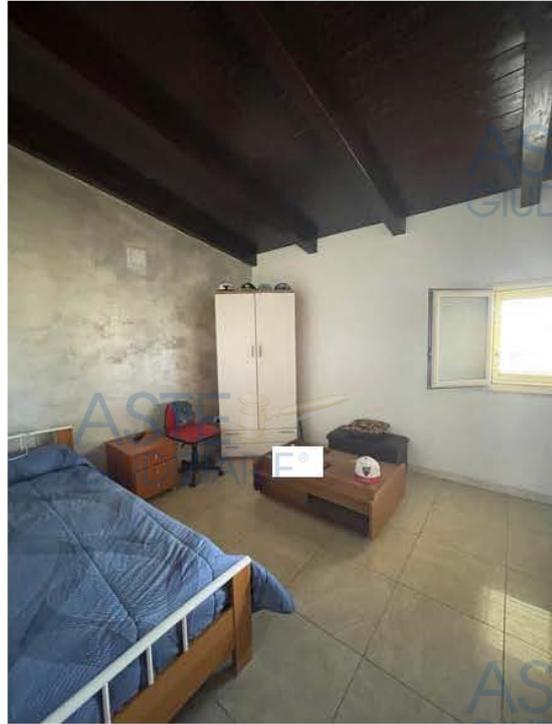
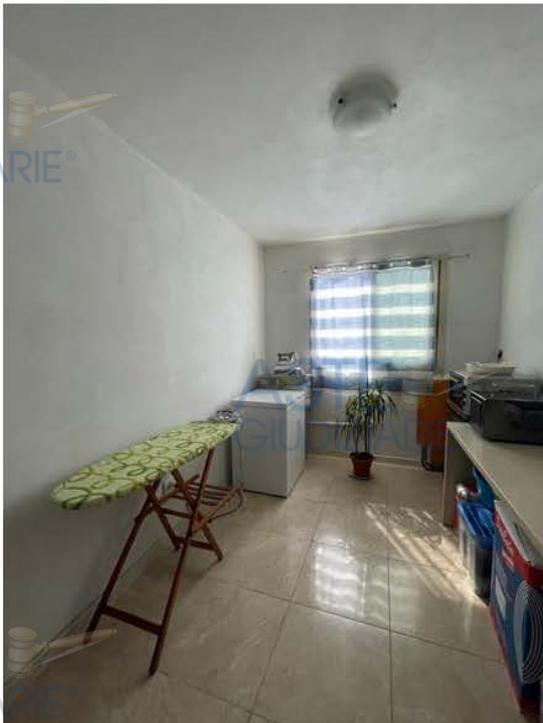
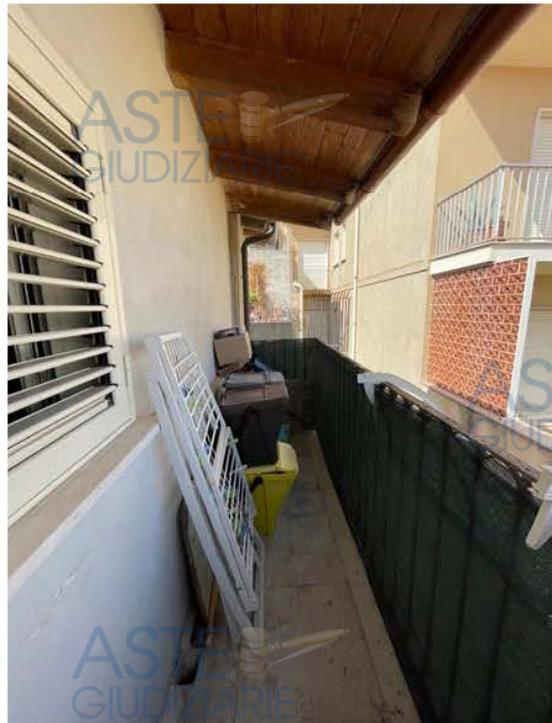
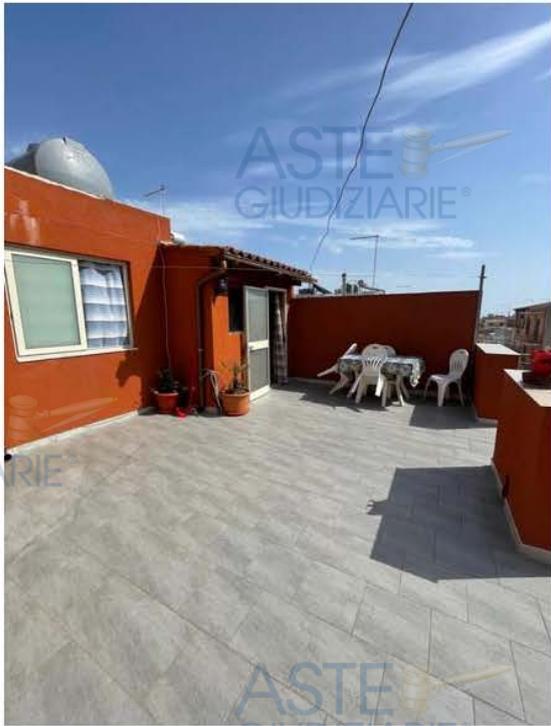
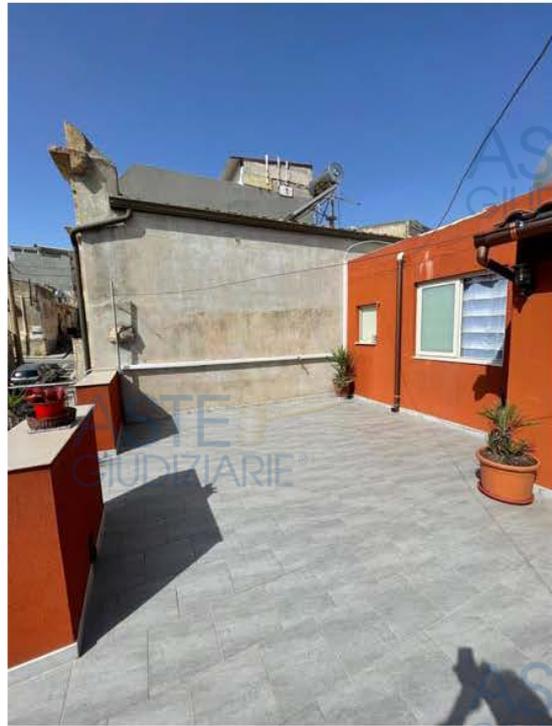
**Relativamente al primo piano abusivo, invece, trattandosi di fabbricato in muratura portante, si segnala un abuso di tipo strutturale, inquadrabile all'interno di un giudizio penale.** Non è possibile infatti configurare la cosiddetta "doppia conformità" prevista dall'accertamento di conformità art. 36 D.P.R. 380/01 per la sanatoria degli abusi edilizi, perché non è possibile ottenere il Permesso di Costruire in sanatoria se non si è posto rimedio alle violazioni antisismiche (Cassazione Penale n. 2357/2023). **Al fine di evitare l'avvio di procedure penali occorre pertanto rimuovere gli abusi strutturali e ripristinare lo stato originario dei luoghi.**

Piano primo - vista interna dell'abuso

Primo piano - balcone abusivo

Primo piano – vista esterna dell'abuso

**Per le demolizioni e la messa in pristino del primo piano dell'immobile si stima un prezzo a corpo di € 6.000,00.**

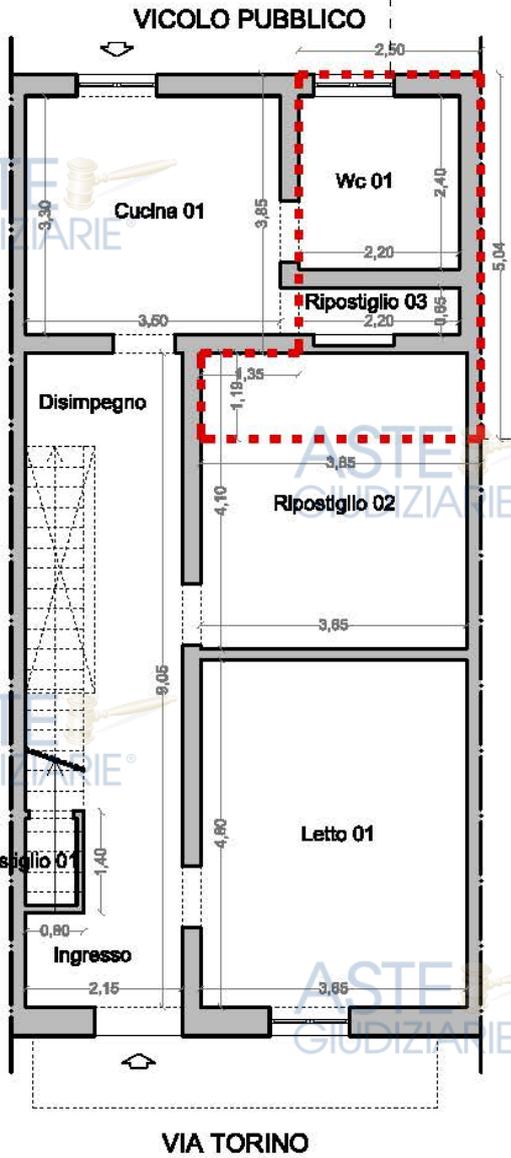
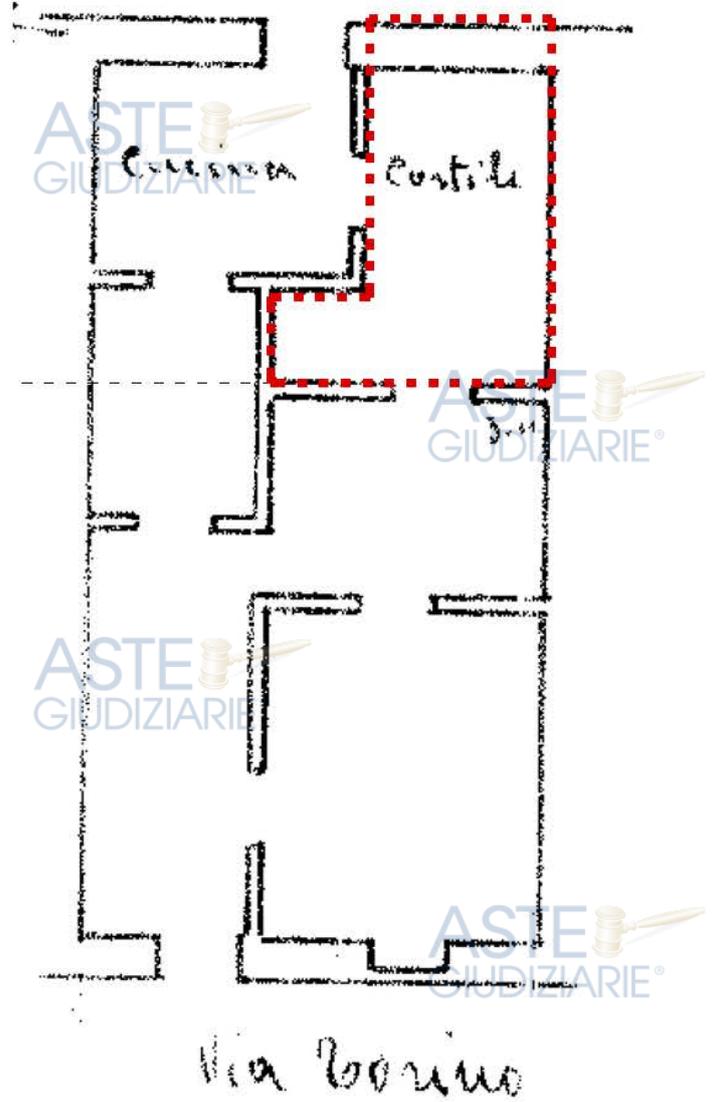
CONFRONTO TRA RILIEVO E PLANIMETRIA STORICA CATASTALE

**Dal confronto tra il rilievo all'*Allegato 09* e la planimetria agli atti del Catasto** (presentata in data 18.12.1939) **si evince la presenza di molteplici difformità**, consistenti nell'acquisizione della cubatura residenziale relativa allo spazio denominato "cortile" ubicato al piano terra, oltre quella relativa al piano primo totalmente abusivo. Rimandando allo specifico approfondimento che si effettuerà a tal proposito al *paragrafo 7 (Regolarità urbanistica e verifica di conformità)*, si può tuttavia affermare come all'esito della sanatoria urbanistica relativa alle sole difformità al piano terra sarà possibile effettuare un aggiornamento degli atti catastali limitatamente a tale porzione di fabbricato. Il piano primo, totalmente abusivo, non è invece sanabile e pertanto non se ne può prevedere alcuna rappresentazione, piuttosto bisogna provvedere alle opportune opere di demolizione e ripristino dello stato originario dei luoghi.

Superficie totale = 14,20 mq
