# TRIBUNALE DI TARANTO

Ruolo Generale N. 5580/2011

OGGETTO: *Bozza di relazione di consulenza tecnica d'ufficio nel procedimento di contenzioso civile promosso da:*

*CTU: Ing. Antonia D'ONGHIA*

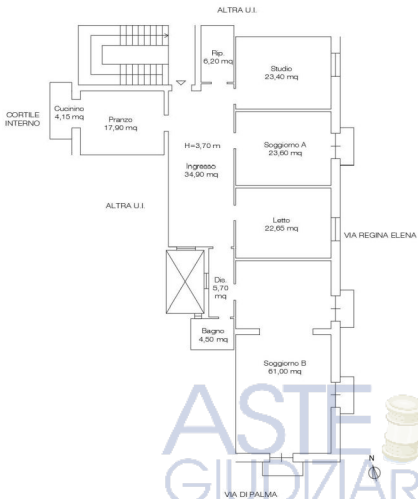
Figura 3: Planimetria abitazione

La superficie utile complessiva è di 204,00 mq e l'altezza interna in ogni ambiente è di 3,40 m. Tutti gli ambienti sono disposti in modo da essere direttamente illuminati ed arieggiati per mezzo delle finestre presenti sugli affacci dell'immobile. Il bene possiede balconi con affaccio sulla Via Di Palma e sulla Via Regina Elena, per una superficie scoperta complessiva pari a 7,60 mq.

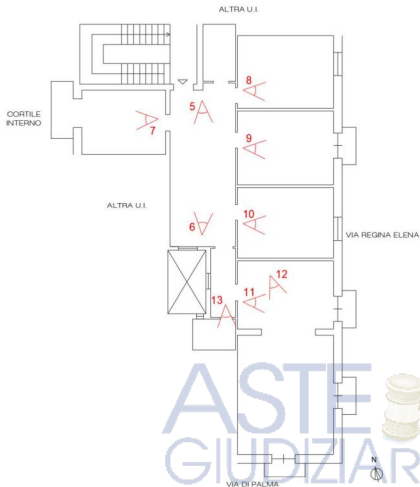
Figura 4: Planta con visivi

Il fabbricato residenziale si presenta esternamente ed internamente in buone condizioni. L'appartamento è risultato disabitato ed in stato di abbandono, pertanto lo stato manutentivo interno risulta scarso, denotato dal degrado delle finiture interne sfociato nell'esfoliazione della pittura in più punti dell'abitazione e nel distacco anche di porzioni di intonaco, localizzate nel vano ingresso.

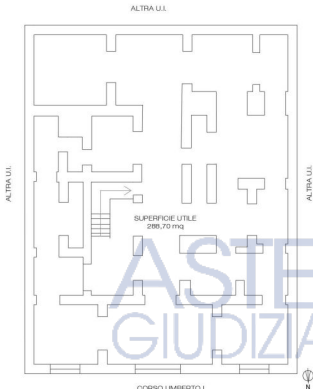
Figura 7: Planimetria bene 2)

Il locale deposito coincide con l'intero piano seminterrato dello stabile residenziale. Ha accesso dall'androne interno condominiale e consta di una serie di vani comunicanti aventi superficie utile complessiva di 288,70 mq; l'altezza netta interna nella maggiore estensione del bene è di 3,60 m, salvo alcuni ambienti in cui è di 2,90 m. L'immobile possiede due affacci finestrati a nastro su Corso Umberto I.
