R. G. Es. 73/2022

CONSULENZA TECNICA D'UFFICIO

PERIZIA DI STIMA PER PUBBLICITA'

Diritto di Proprietà per la quota pari a $\frac{1}{2}$ di Appartamento di civile abitazione, sito nel Comune di Bagheria, via Libertà n°33, scala A, piano primo, censito in catasto fabbricati al Fg. 11, p.lla 1653, sub 9. Superficie utile calpestabile pari a mq 139,72, Superficie accessoria pari a mq. 99,50, Superficie commerciale pari a mq 188,79.

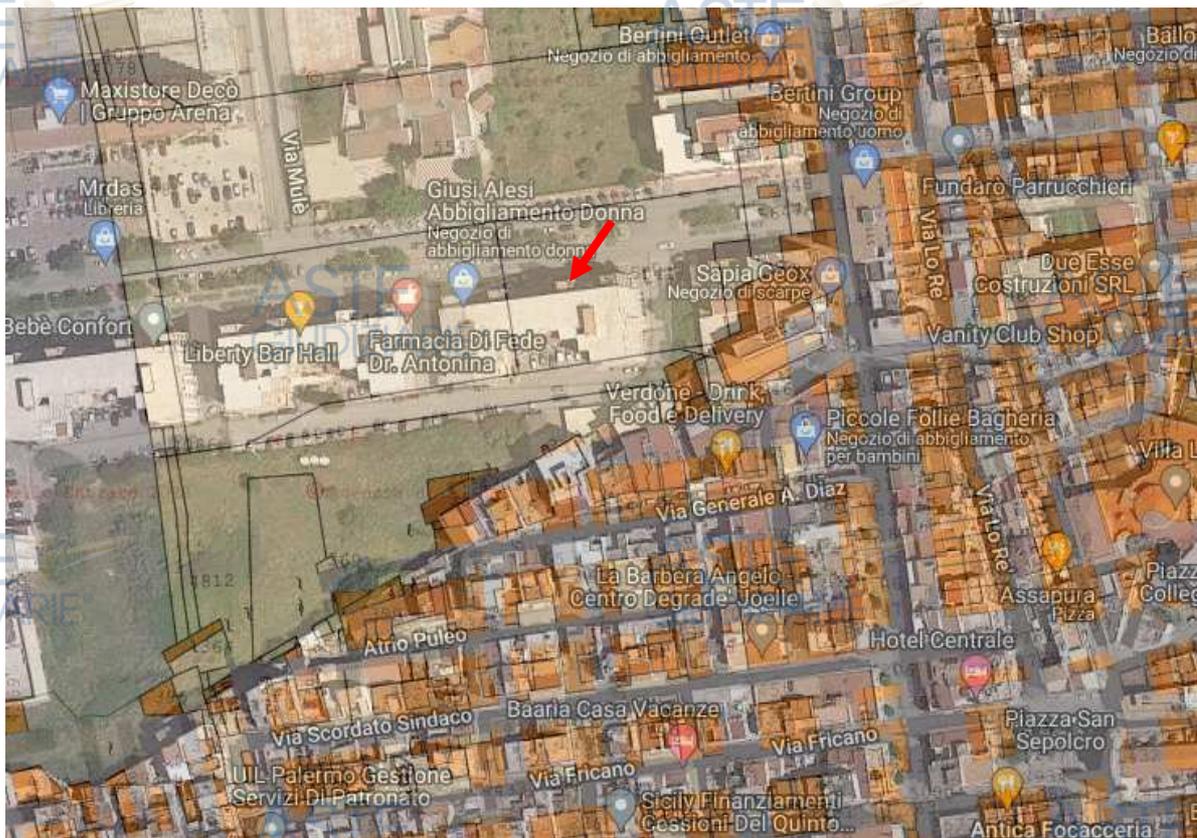
Dalle indagini effettuate presso l'Ufficio Catasto si evince che per il fabbricato di cui fa parte l'immobile non risulta presentato il tipo mappale pertanto alla p.lla 1653 (identificativo "urbano" del fabbricato) non corrisponde alcun estratto di mappa. L'anomalia deriva da un accertato disallineamento dei fogli di mappa come si evince dalla sovrapposizione di foto satellitare reperita su Google Earth, con il foglio di mappa 11 del Comune di Bagheria (Fig.1).

Fig.1 - Sovrapposizione dell'immagine satellitare con il foglio di mappa catastale n°11

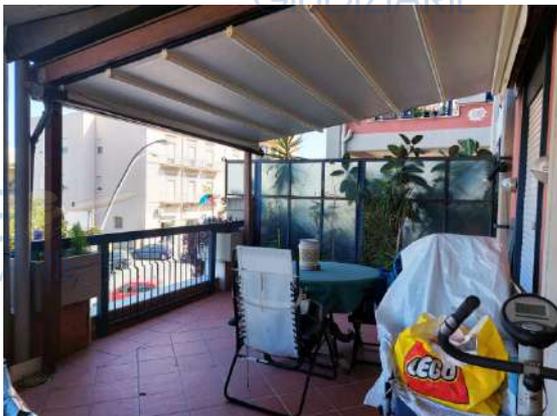
Foto 13 – Terrazzo

L'ampio terrazzo risulta in parte a cielo aperto ed in parte coperto da solaio di terrazzo del piano superiore (Foto 16) e da tettoia realizzata con pilastri in legno e coibentato (Foto 13).

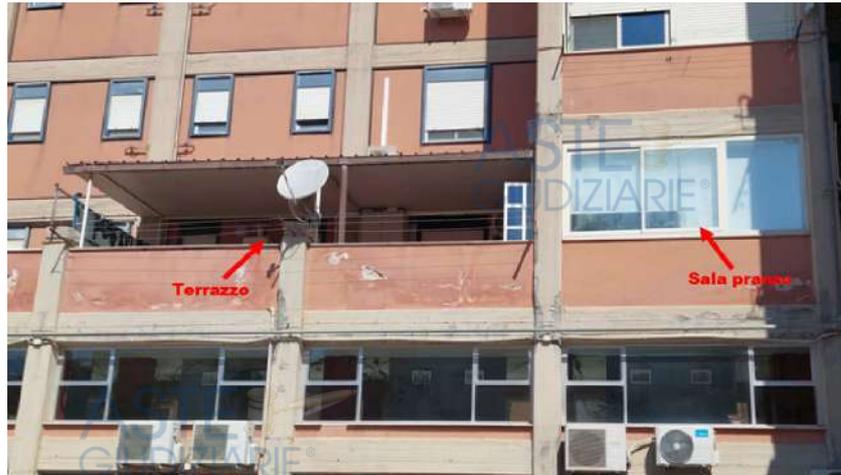
Foto 23

La sala pranzo risulta inoltre collegata, tramite infisso porta esterno ad un ampio terrazzo di retrospetto prospiciente l'area condominiale destinata a parcheggio (Foto 23).

Di caratteristiche analoghe al terrazzo di prospetto principale, detto terrazzo è anch'esso caratterizzato dalla presenza di una porzione coperta da terrazzo di piano superiore e da una porzione coperta con tettoia realizzata con pilastri in legno e copertura in coibentato. Nel terrazzo si affacciano le due finestre dei servizi igienici e l'infisso porta della terza camera da letto.

A differenza della porzione coperta del terrazzo di prospetto principale la porzione di terrazzo di retrospetto coperta dal terrazzo di piano superiore risulta tompagnato per

due lati; detta tompagnatura che costituisce parte della sala pranzo in ampliamento rispetto all'impianto originario, risulta urbanisticamente difforme e non sanabile, pertanto ai fini della conformità urbanistica, come più dettagliatamente descritto in risposta al Quesito 6), si dovrà provvedere al ripristino dello stato originario o in alternativa detto ampliamento potrà essere mantenuto come superficie accessoria ovvero come veranda a condizione che la tamponatura laterale venga trasformata in vetrata e che venga ricostituito il muro perimetrale con annesso serramento esterno, come da progetto originario (Fig.5).

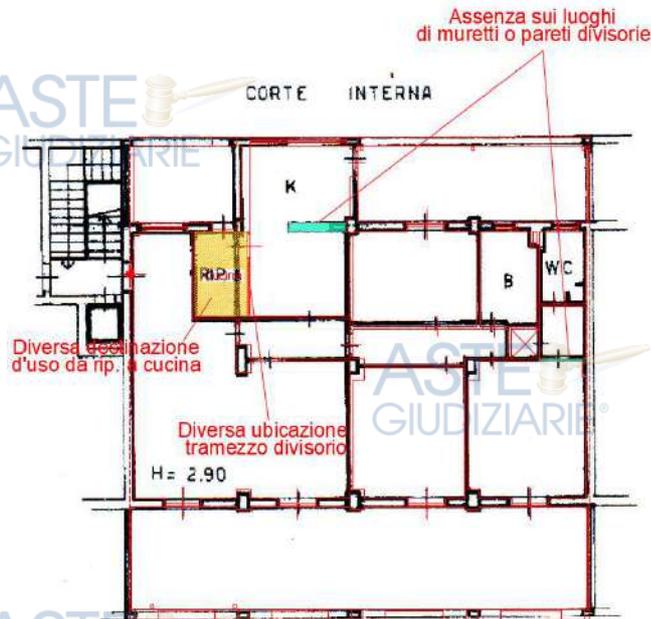
Fig. 8- Sovrapposizione della planimetria di rilievo con la planimetria catastale

Per quanto concerne la corrispondenza tra la planimetria catastale attuale e lo stato dei luoghi, dalla sovrapposizione della prima con la restituzione grafica del rilievo effettuato in sede di sopralluogo (*Fig. 8*), si accertano le seguenti difformità:

- Diversa ubicazione dell'ambiente destinato a cucina
- Diversa ubicazione del tramezzo divisorio che delimita allo stato attuale la cucina

dalla sala pranzo

- Assenza di muretto divisorio nella sala pranzo
- Assenza di tramezzo divisorio in una delle camere da letto.

Sulla scorta delle difformità rilevate, al fine della regolarizzazione catastale occorrerà provvedere alla variazione con la presentazione di un documento Docfa presso l'Ufficio Catasto della Provincia di Palermo.

- Variazione Docfa:
 - Tasse fisse: € 50,00
 - Competenze tecniche: € 550,00

Sommano: € 600,00.

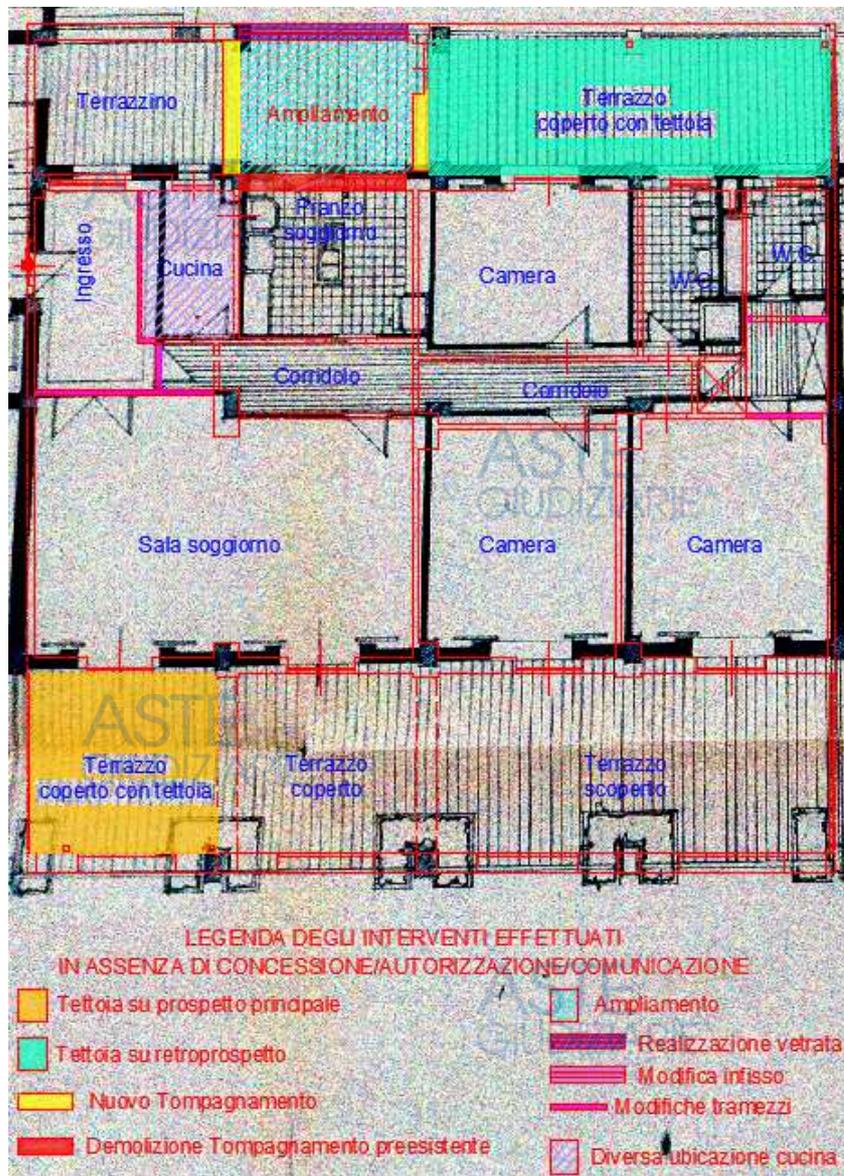
Fig. 9- Sovrapposizione della planimetria di rilievo con la planimetria di progetto

Ai fini della verifica della conformità urbanistica è stata effettuata una sovrapposizione della planimetria di rilievo con la planimetria depositata presso l'Ufficio Tecnico del comune di Bagheria. In base alla sovrapposizione (Fig. 9), premesso che presso l'Ufficio Tecnico non risulta presentata alcuna istanza successiva alla licenza sopraccitata, emergono le seguenti difformità:

1. Ampliamento della superficie utile su terrazzo di retrospetto tramite demolizione di parete di tompagnamento originaria nella quale risultavano in essere un infisso porta ed un infisso finestra, nuovi tompagnamenti laterali e realizzazione di infisso finestra sul muretto perimetrale del terrazzo; i predetti interventi, ad eccezione della realizzazione della finestra sul muretto perimetrale del terrazzo non risultano legittimati da provvedimenti autorizzativi e/o concessori pertanto risultano abusivi e non sanabili, pertanto si prevede il ripristino dello stato originario. Si precisa tuttavia, che potrebbe essere consentita la realizzazione di una veranda con struttura precaria previa Comunicazione ai sensi dell'art. 20 della L.R. 04/03, a condizione di effettuare il ripristino del muro di tompagnamento con relative porta e finestra, e mediante la sostituzione dei tompagnamenti laterali con pannelli vetrati.

2. Realizzazione di tettoia su terrazzo di retrospetto; il predetto intervento, data la prospicienza su area privata, seppure urbanisticamente compatibile e sanabile, non risulta legittimato da Istanza di Comunicazione ai sensi dell'art. 20 della L.R. 04/03.

3. Realizzazione di tettoia su terrazzo di prospetto principale; il predetto intervento, data la prospicienza su viabilità pubblica, risulta urbanisticamente incompatibile e non sanabile.

4. Lievi modifiche della distribuzione interna tramite demolizione e/o traslazione di tramezzi interni e diversa ubicazione della cucina nonché trasformazione di infisso finestra in infisso porta nell'ambiente destinato, allo stato attuale, a cucina; i predetti interventi, riconducibili ad opere interne e pertanto urbanisticamente compatibili e sanabili, non risultano legittimati da Istanza di Comunicazione Inizio Lavori Asseverata.

In ordine a tali difformità, ai fini della regolarizzazione urbanistica, occorrerà procedere nelle seguenti modalità:

- **INTERVENTI DI RIPRISTINO DI CUI AI PUNTI 1. E 3.**

Sulla base di una stima sommaria, il costo dei lavori per il ripristino del muro di tompagnamento con relative porta e finestra, per la demolizione dei tompagnamenti laterali e per la dismissione della tettoia su prospetto principale ammonta complessivamente ad € 5.500.

- **COMUNICAZIONE EX ART. 20 DELLA L.R. 04/03 DI CUI AL PUNTO 2.**

Come descritto in precedenza la Comunicazione ha per oggetto il mantenimento della tettoia su terrazzo di retrospetto, il cui costo ammonta a:

- Oneri : euro 1.070,00
- Istruttoria pratica : euro 100,00
- Spese tecniche : euro 700,00
- **Costo totale : euro 1.870,00**

• **CILA Tardiva DI CUI AL PUNTO 4.**

Come descritto in precedenza la Comunicazione ha per oggetto la regolarizzazione delle opere interne, il cui costo ammonta a:

- Sanzione : euro 1.000
- Istruttoria pratica : euro 100,00
- Spese tecniche : euro 1.000,00
- **Costo totale : euro 2.100,00**

A riepilogo, il **costo complessivo** per la regolarizzazione urbanistica dell'immobile ammonta all'incirca ad **euro 9.240,00**.
