# TRIBUNALE DI TERMINI IMERESE

Perizia dell'Esperto ex art. 568 c.p.c. Ing. Salamò Vincenzo, nell'Esecuzione Immobiliare 137/2021 del R.G.E.

- **Bene N° 1** - Fabbricato civile ubicato a Baucina (PA) - Via Vittorio Emanuele Orlando n. 47, piano T, 1°, 2°
- **Bene N° 2** - Stalla - Magazzino ubicato a Baucina (PA) - Contrada Suvarita s.n.c., piano T, 1°
- **Bene N° 3** - Stalla - Autorimessa ubicata a Baucina (PA) - Via Francesco Crispi n. 5, piano T, 1°

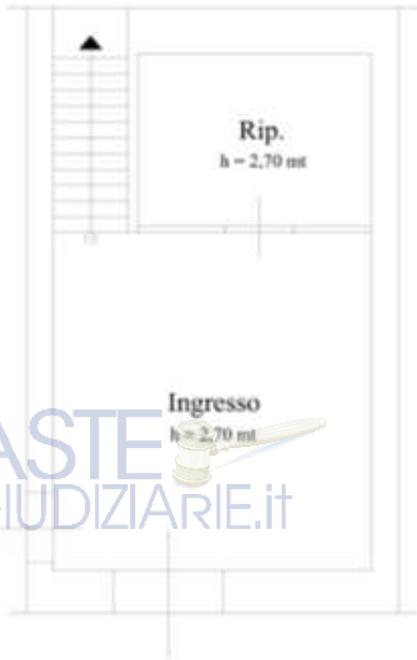
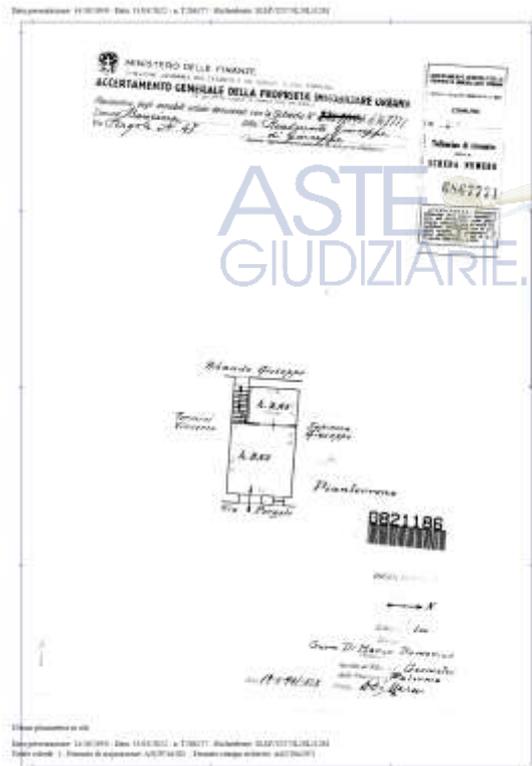
PIANO TERRA  
STATO ATTUALE

In particolare confrontando la planimetria catastale con lo stato reale dei luoghi si sono riscontrati alcune difformità che consistono nella finestra mancante al piano terra lato strada, nel W.C. non esistente allo stato attuale al piano secondo che dovrà essere di nuovo realizzato in quanto il fabbricato è mancante di servizio igienico, e delle due aperture perimetrali lato sinistro guardando il prospetto al piano terra e piano secondo esistenti allo stato attuale che dovranno essere chiuse.

Quindi in definitiva per regolarizzare l'unica difformità presente e cioè la chiusura della finestra al piano terra si potrà effettuare tramite una pratica S.C.I.A. in Sanatoria "Segnalazione Certificata Inizio Attività in Sanatoria" all'Ufficio Tecnico Comunale ai sensi del D.P.R. del 06/06/2001 n. 380, versando una sanzione pecuniaria di Euro 516,00, circa in quanto opere realizzate.

Inoltre bisognerà aggiornare la planimetria catastale tramite una pratica Catastale (D.O.C.F.A.).

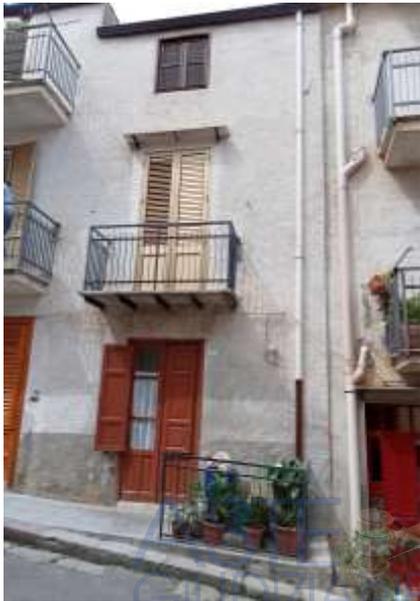
Il prospetto si presenta non rifinito con intonaco esterno ma allo stato grezzo con rinzaffo in cemento.

Foto 1: "Prospetto"

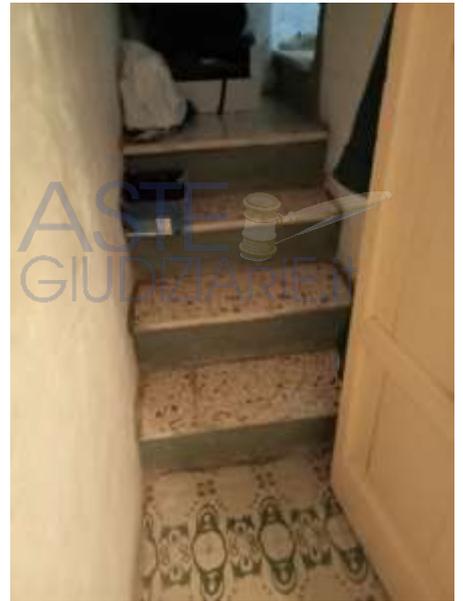
Infatti i pavimenti risultano ancora con piastrelle in cemento di antica fattura, gli intonaci interni soprattutto dell'ultimo piano e del corpo scala sono datati, soltanto il piano terra e piano primo hanno subito un ripristino degli intonaci interni.

Foto 3: "Corpo Scala"

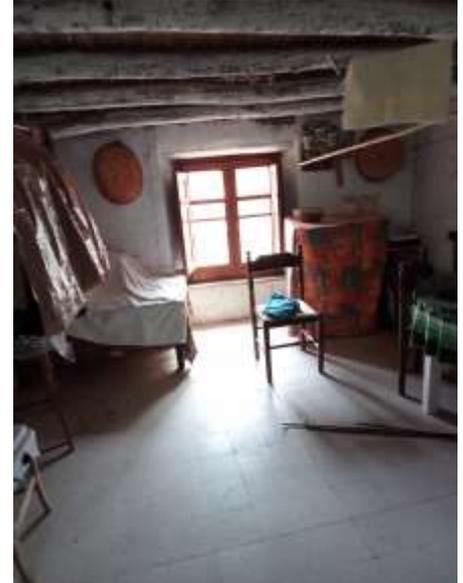
Foto 6: "Piano secondo"

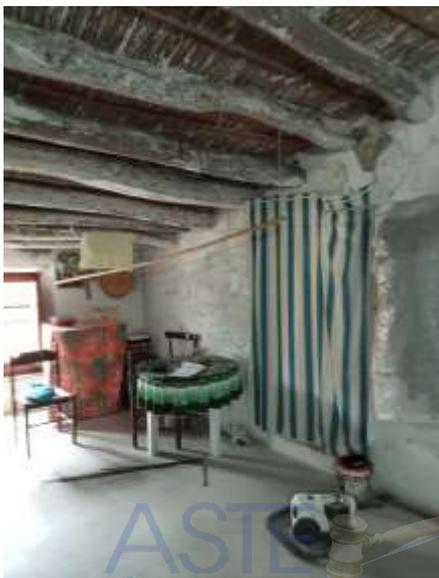
Foto 7: "Piano secondo"

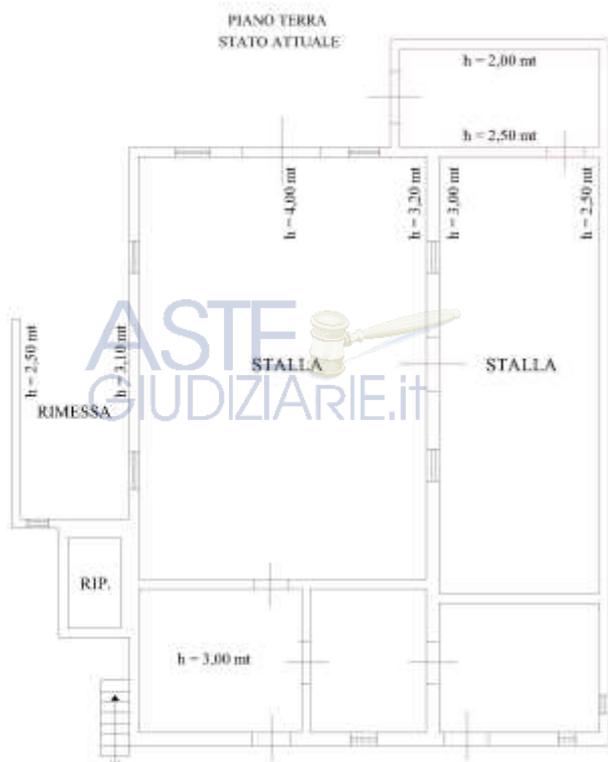
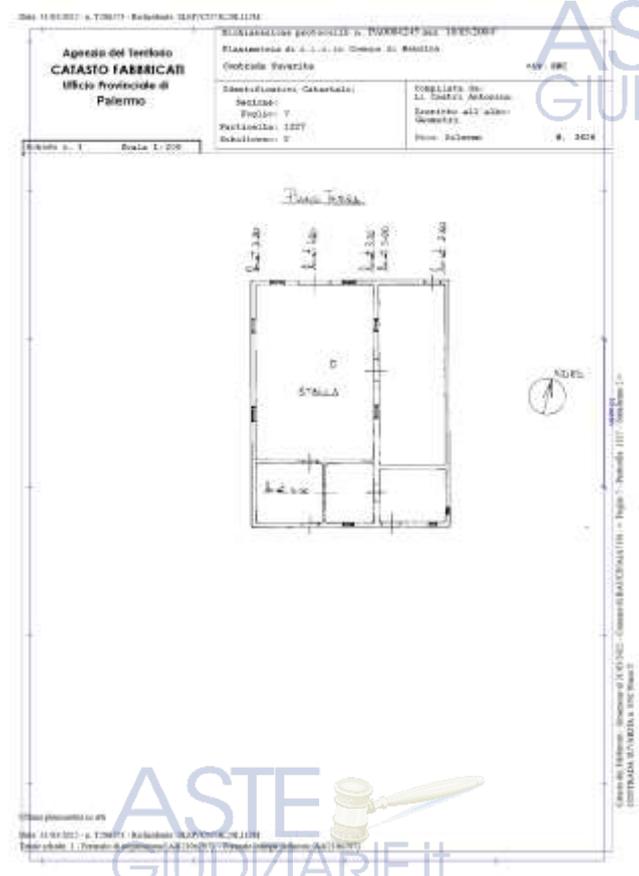
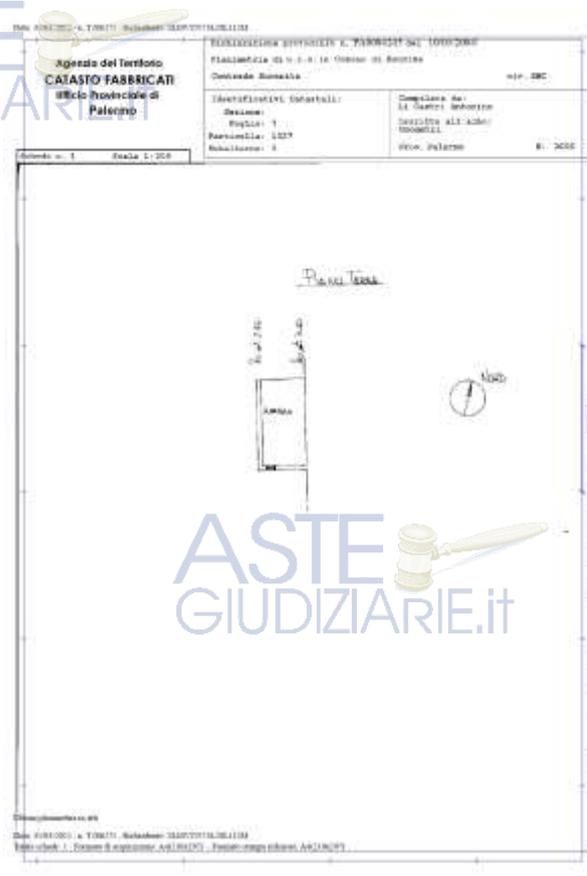
In particolare confrontando la planimetria catastale con lo stato reale dei luoghi si sono riscontrati alcune difformità che consistono: nella realizzazione di una piccola porzione di fabbricato nella parte retrostante lato Nord al piano terra, non è stato inserito il vano ripostiglio esterno adiacente al vano rimessa, ed inoltre la porta che permette la comunicazione tra vano stalla ed il vano adiacente lato est non è esistente allo stato attuale, ed

inoltre non è stata riportata la scala esterna che permette l'accesso al piano primo.

Quindi per regolarizzare le difformità presenti bisognerà riportare l'immobile come da progetto e quindi ripristinare la porta dell'ingresso del ripostiglio esterno e demolire la porzione di fabbricato presente nella parte retrostante lato Nord al piano terra.

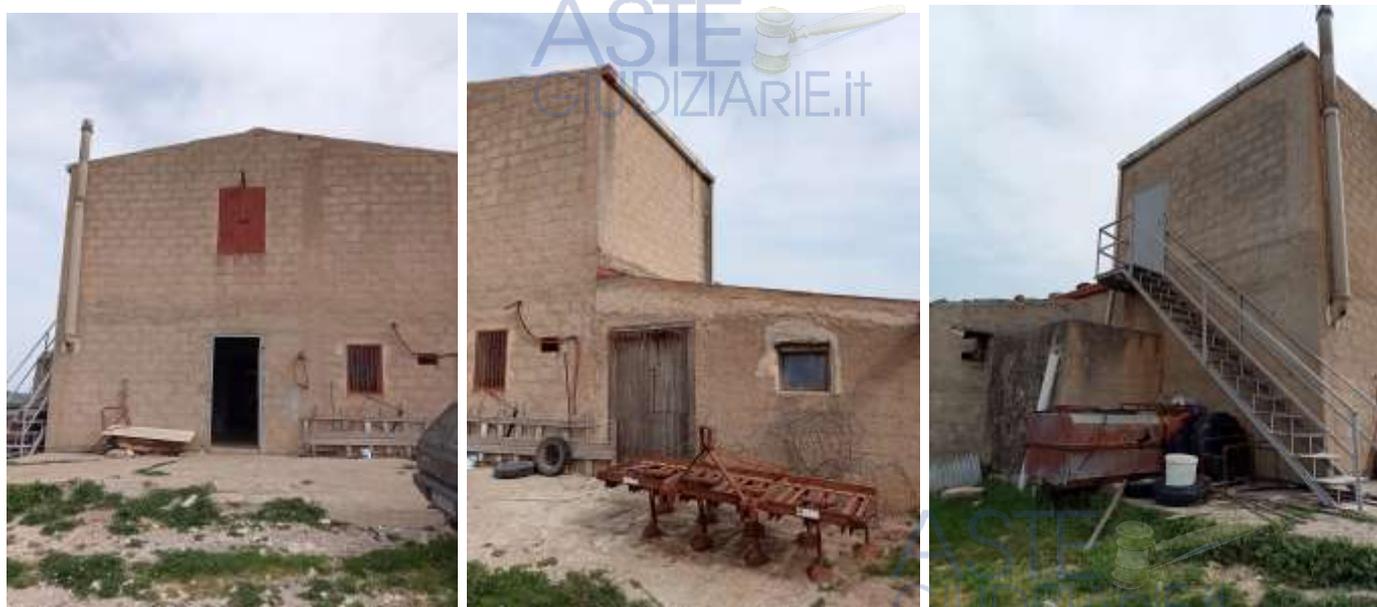
L'immobile si trova in uno stato grezzo in quanto sia esternamente che internamente non è intonacato ma è stato realizzato soltanto nel prospetto esterno uno strato di rinzaffo in cemento.

Foto 1, 2, 3: "Prospetto"

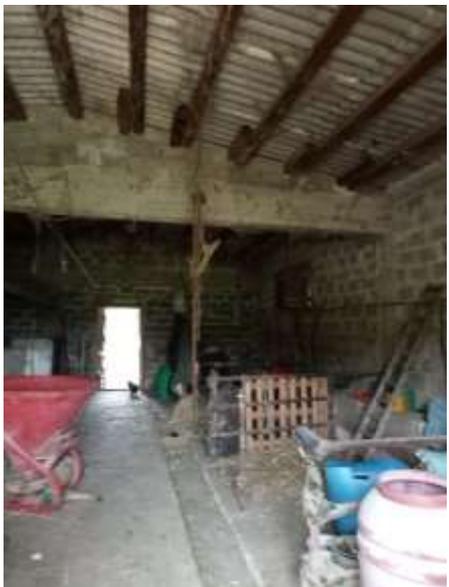
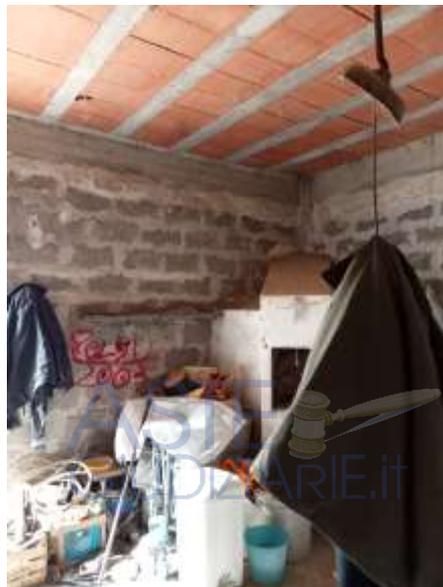
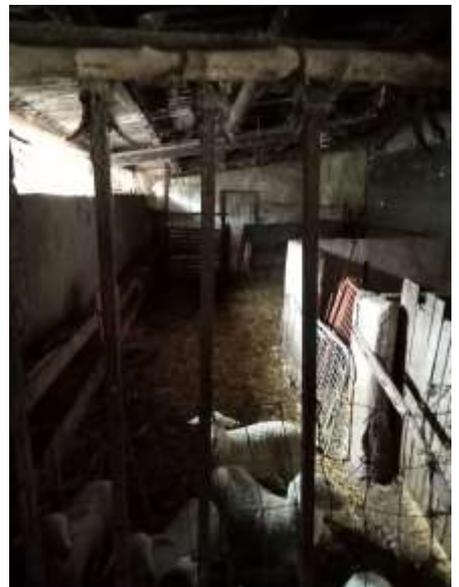
Foto 7, 8, 9: "Stalla piano terra"

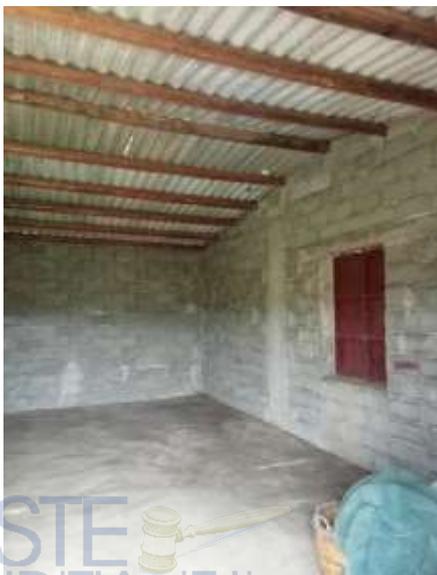
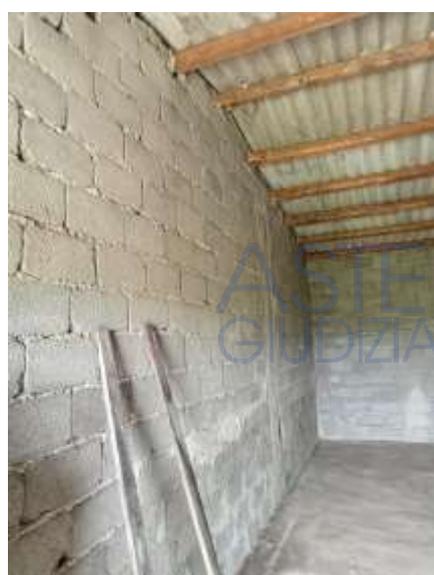
Foto 10, 11: "Magazzino piano primo"

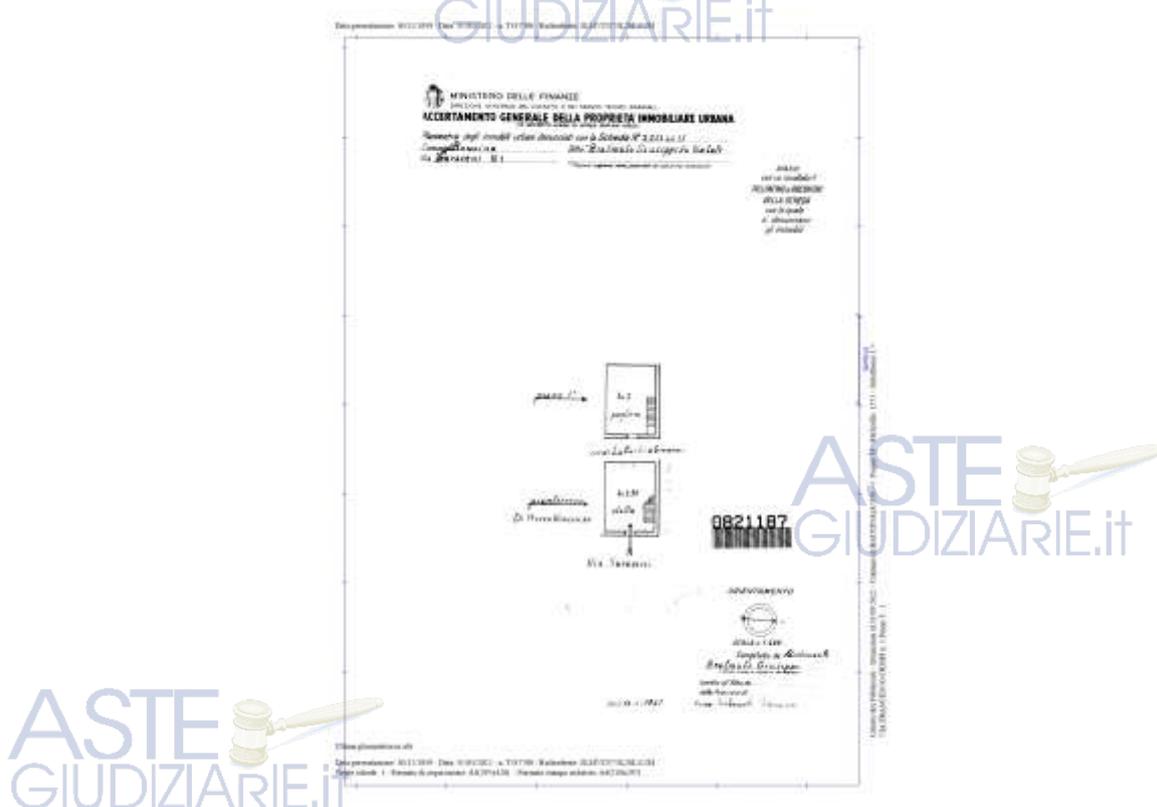
Comunque esteriormente l'immobile destinato ad autorimessa corrisponde in linea di massima a quanto riportato in planimetria catastale, soltanto l'ampiezza della saracinesca al piano terra nello stato attuale risulta più ampia in larghezza. Si riporta di seguito per completezza la planimetria catastale:

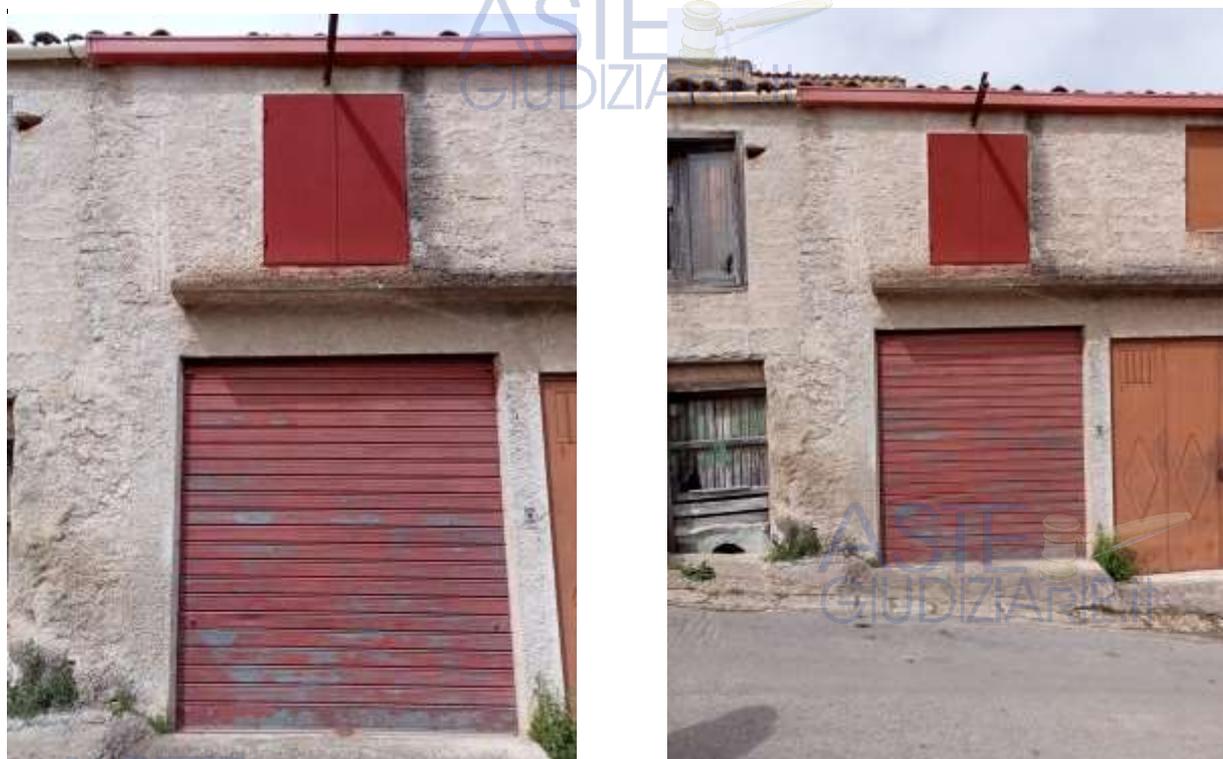
Foto 1, 2: "Prospetto"
