- **Bene N° 32** - Appartamento ubicato a Marineo (PA) - via Agrigento 76 piano 1 p.lla 329 sub 4

Appartamento al piano primo individuato in catasto al Fg. 15, p.lla 329 sub 4.

LOTTO 15

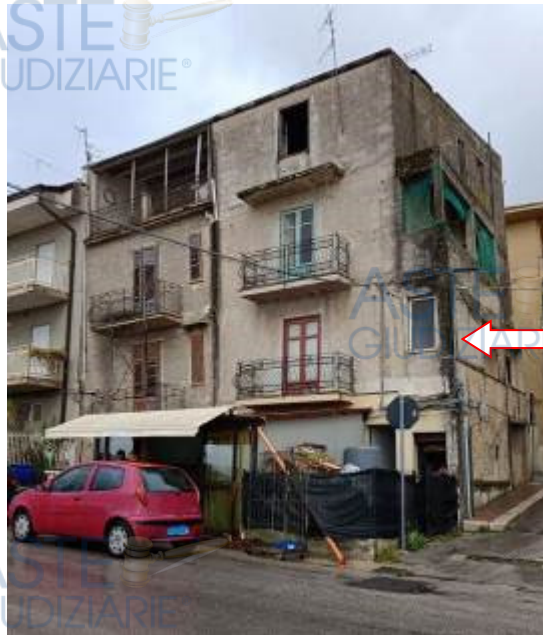
Si compone di un ingresso (1), due camere (2, 6), un wc con bagno (7), un disimpegno (5), un wc con anti wc (4, 3). Completa l'appartamento un balcone (8) che affaccia su via Agrigento.

In conclusione si può dire che l'u.i. si presenta in sufficienti condizioni d'uso e di manutenzione anche se l'intero fabbricato soffre di evidenti carenze strutturali.

Sono necessarie delle opere per la rimozione delle cause di infiltrazione nel wc 4 ed i conseguenti ripristini interni. Si richiede altresì l'adeguamento dell'impianto elettrico e la sostituzione degli infissi esterni.
