Architetto Filippo Zerilli

OGGETTO: Tribunale di Termini Imerese, sezione esecuzioni immobiliari, procedura n. 6/2015, Unicredit S.p.A. + 1 contro [REDACTED]. **Relazione di fine lavori.**

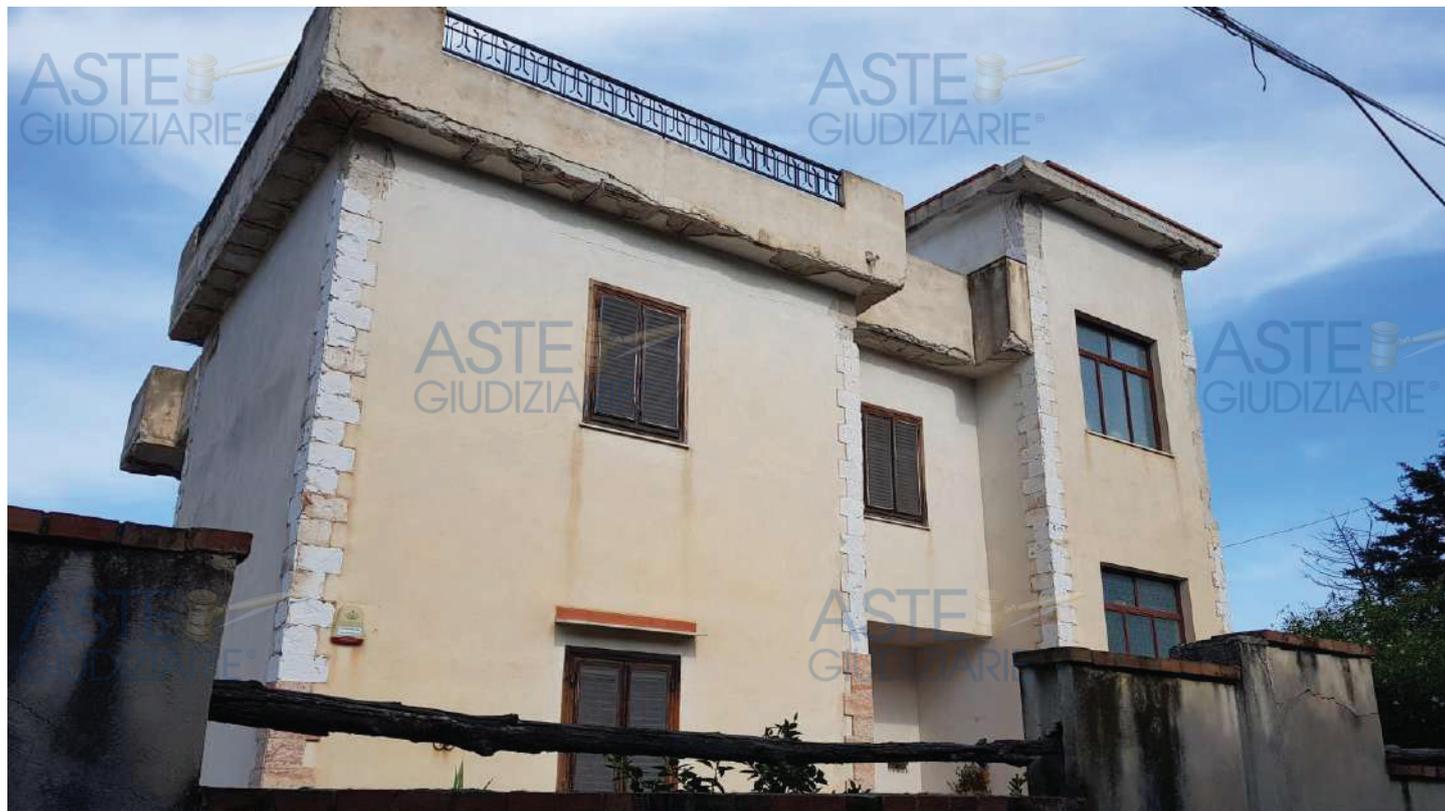
Foto n. 1. Prospetto Sud, lato ingresso, a fine lavori.

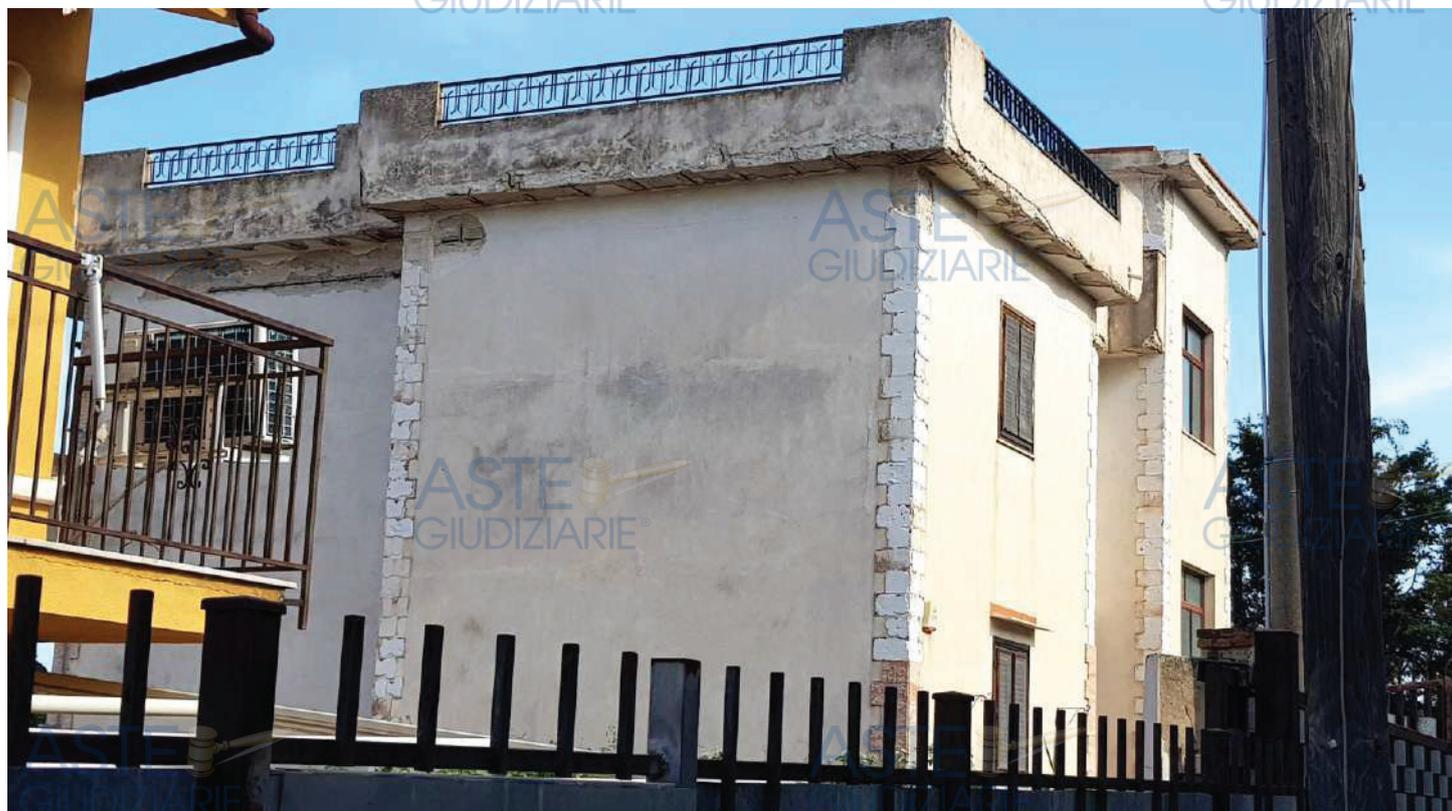
Foto n. 2. Prospetto Ovest a fine lavori.

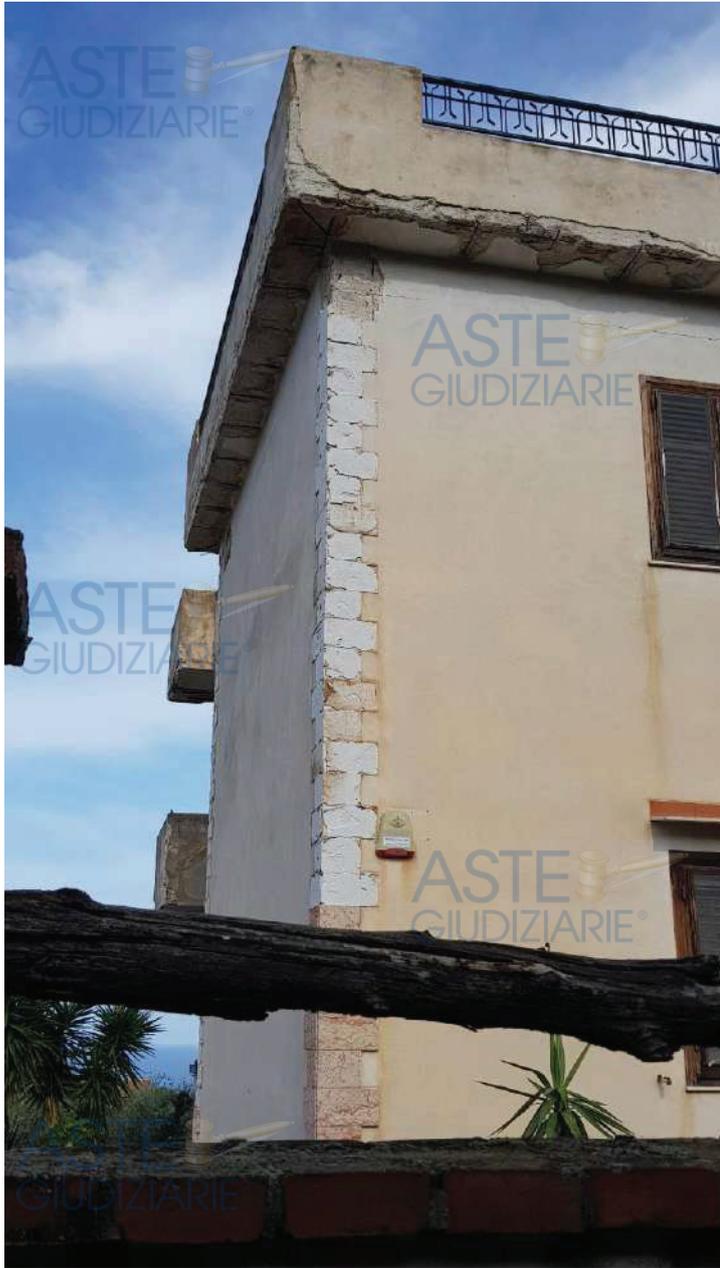
Foto n. 3. Il cantonale di Sud-Ovest.

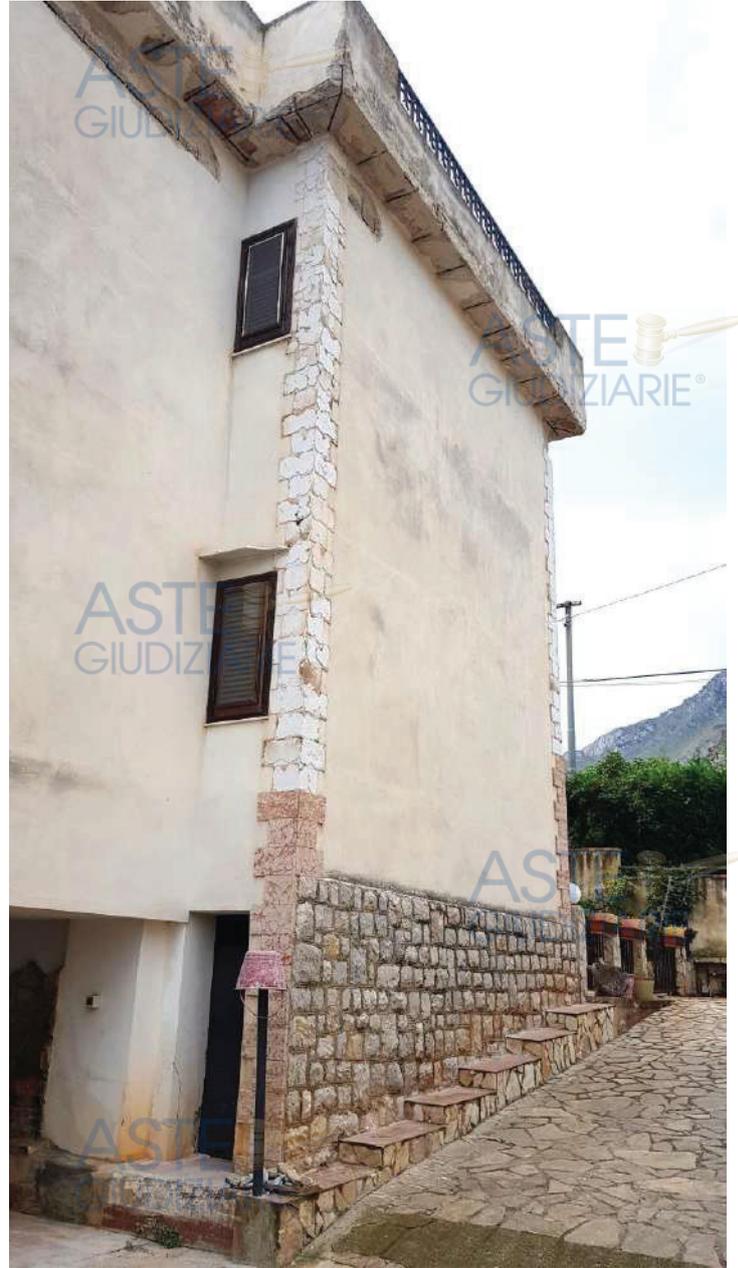
Foto n. 4. Dettaglio del prospetto Ovest.

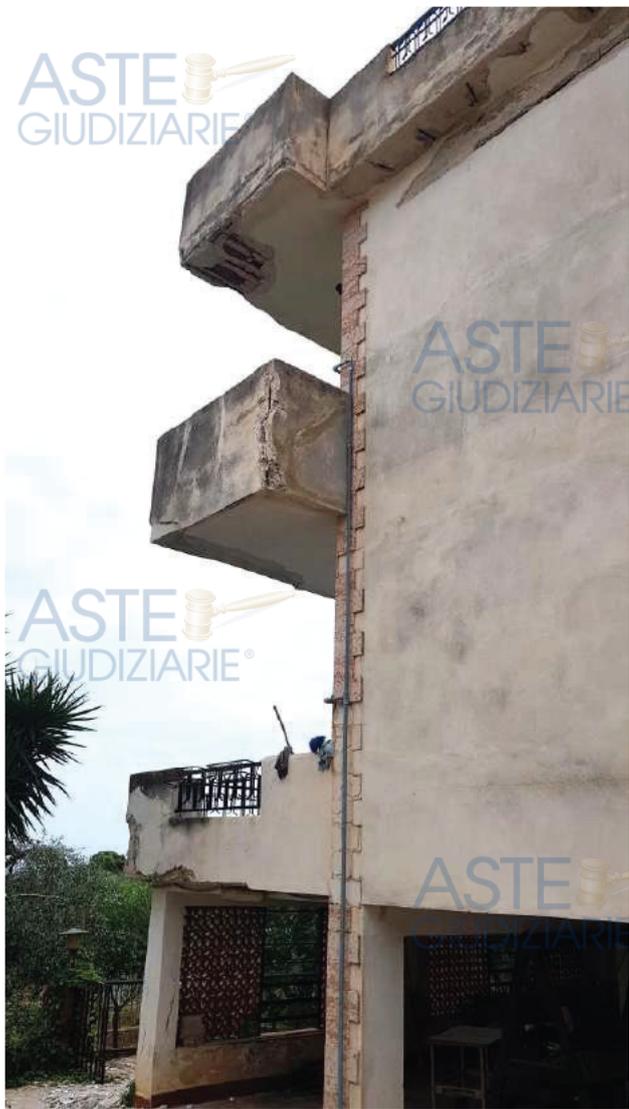
Foto n. 5. Dettaglio della rimanente porzione Ovest del prospetto, continuazione della foto 4.

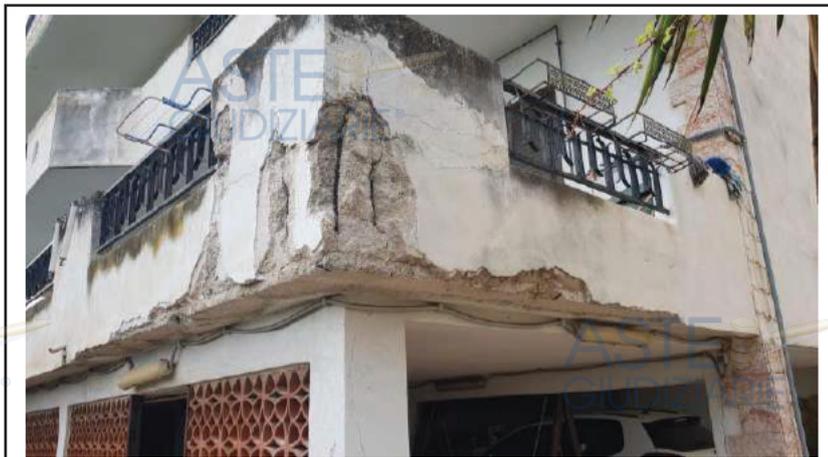
Foto n. 6. Scrostamento del balcone dell'alloggio pignorato.

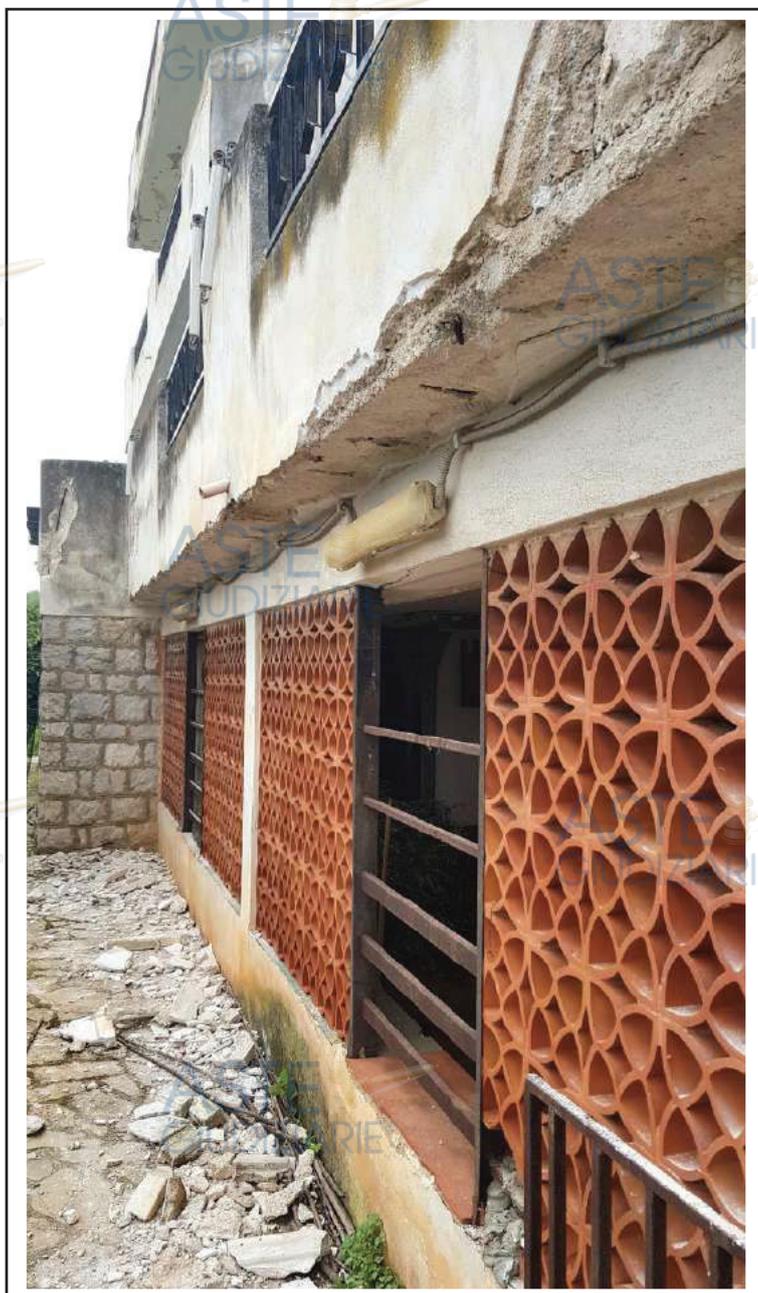
Foto n. 7. Parte sottostante del balcone riprodotto nella foto n. 6 che precede.

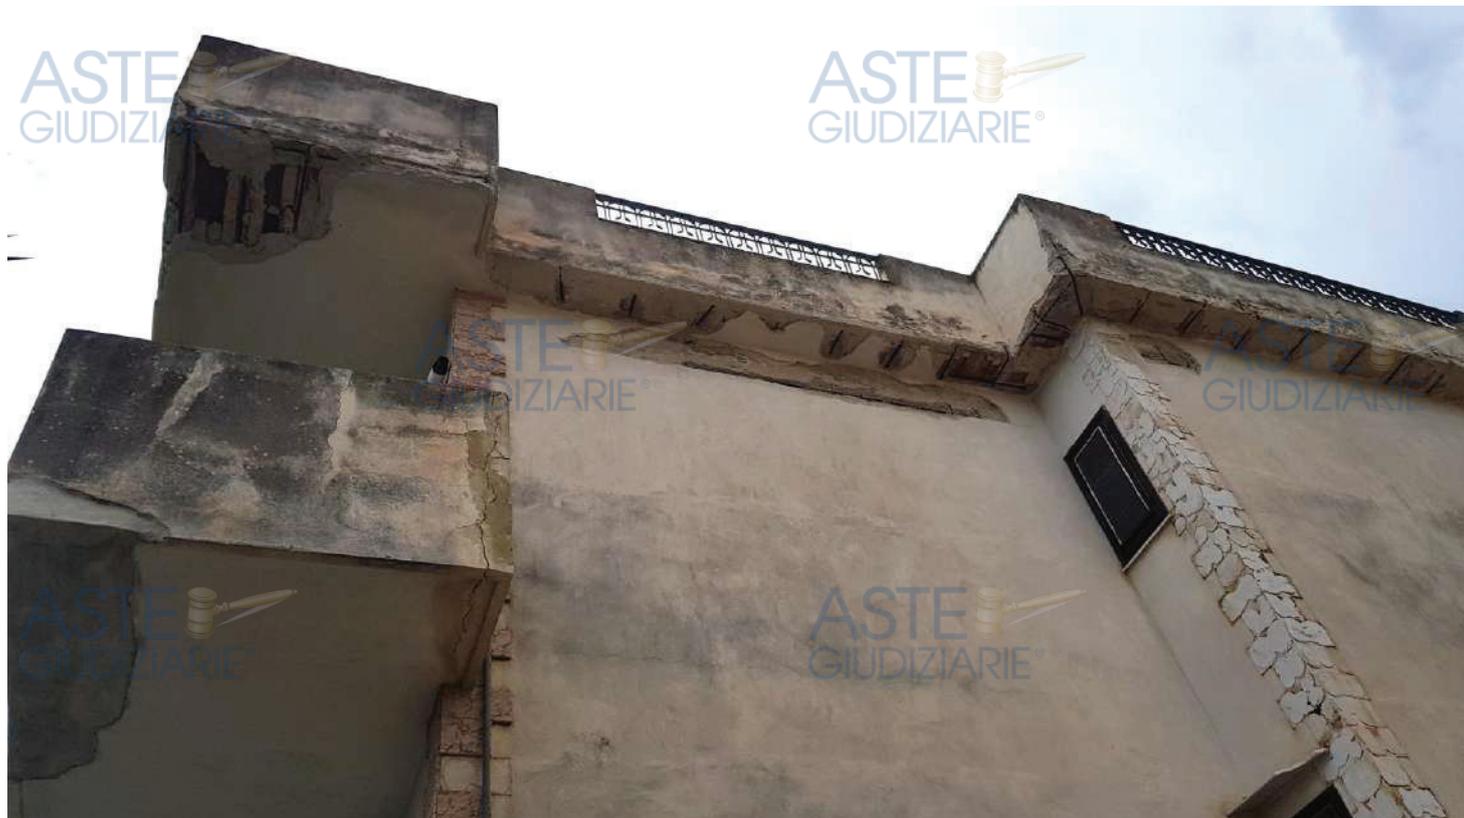
Foto n. 8. Dettaglio della parte sommitale del fabbricato, prospetto Ovest.

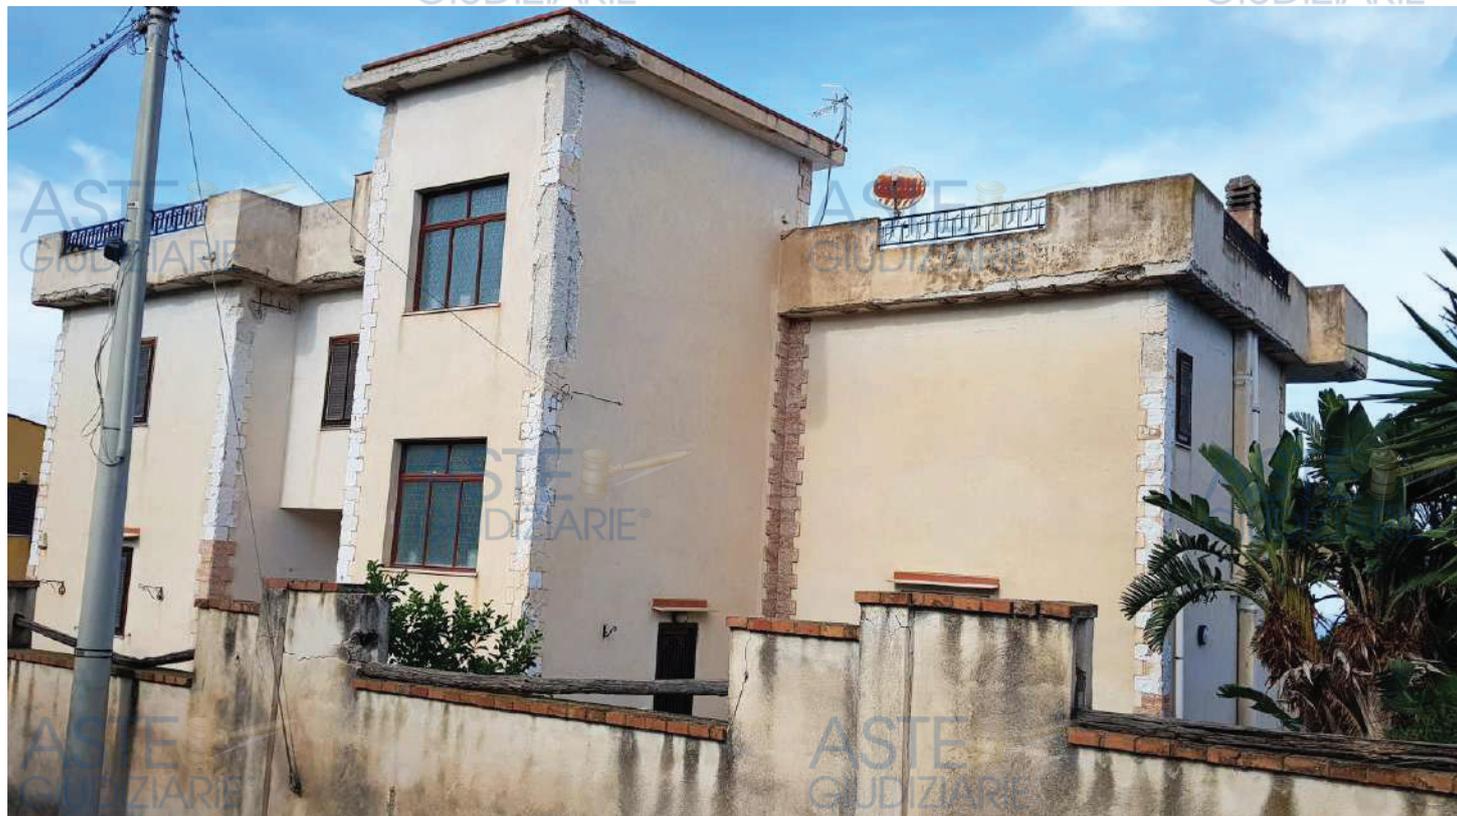
Foto n. 9. Prospetto Sud e, a destra, il prospetto Est.

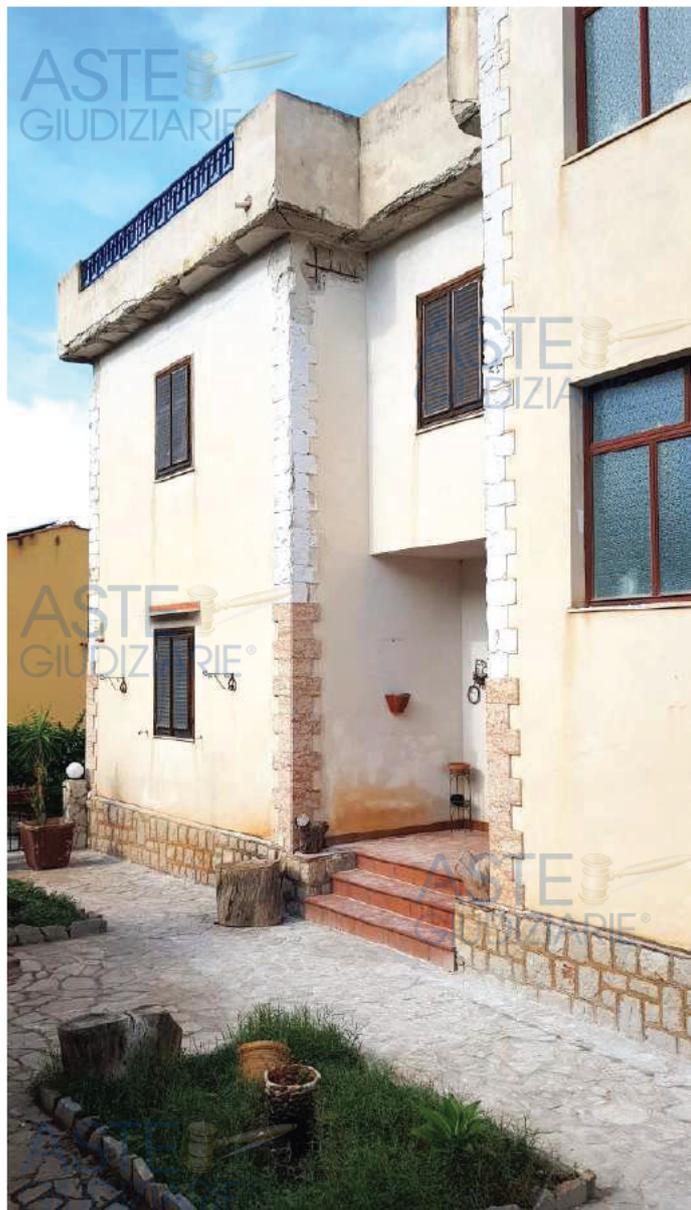
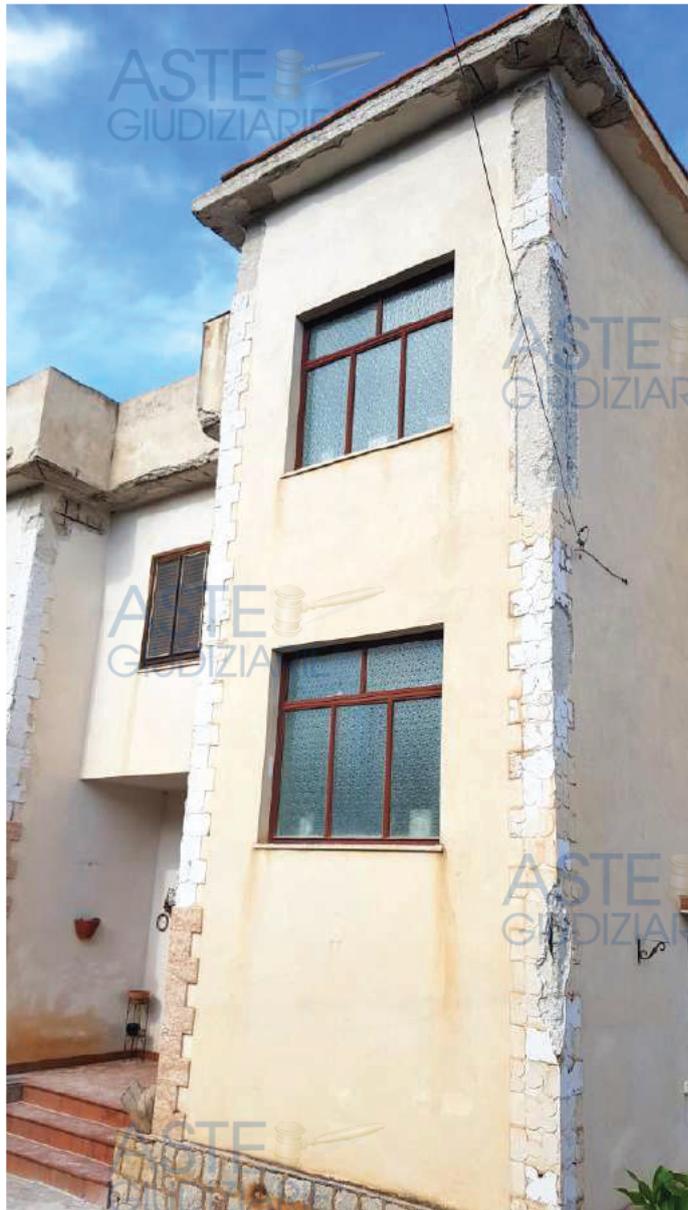
Foto n. 10-11. Dettaglio della zona di ingresso (prospetto Sud)

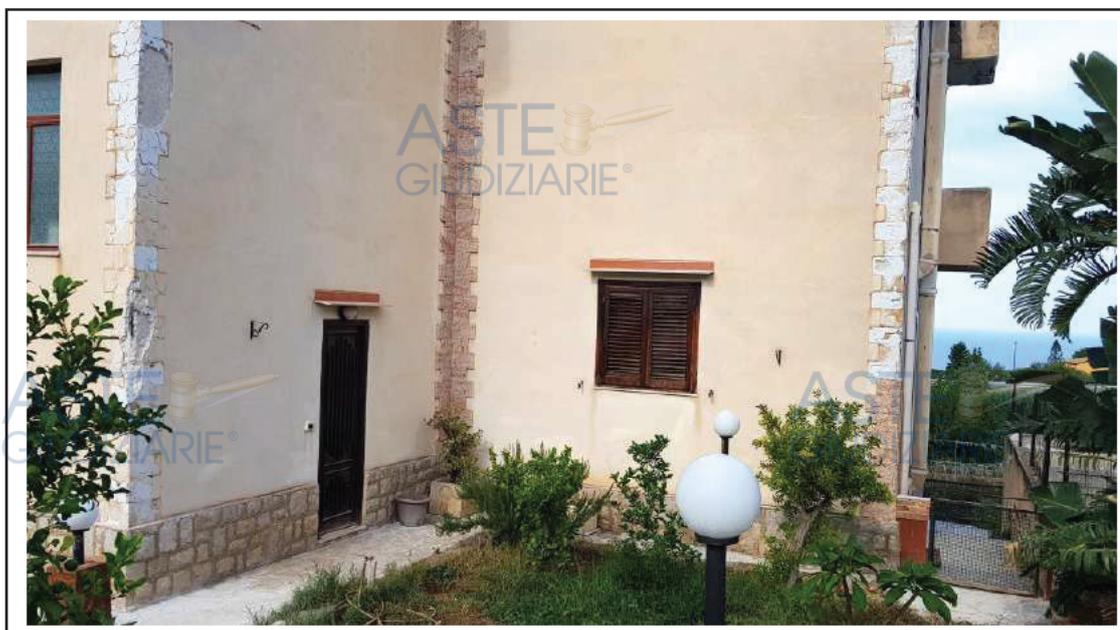
Foto n. 12.
Prospetto Est,
parte basale.

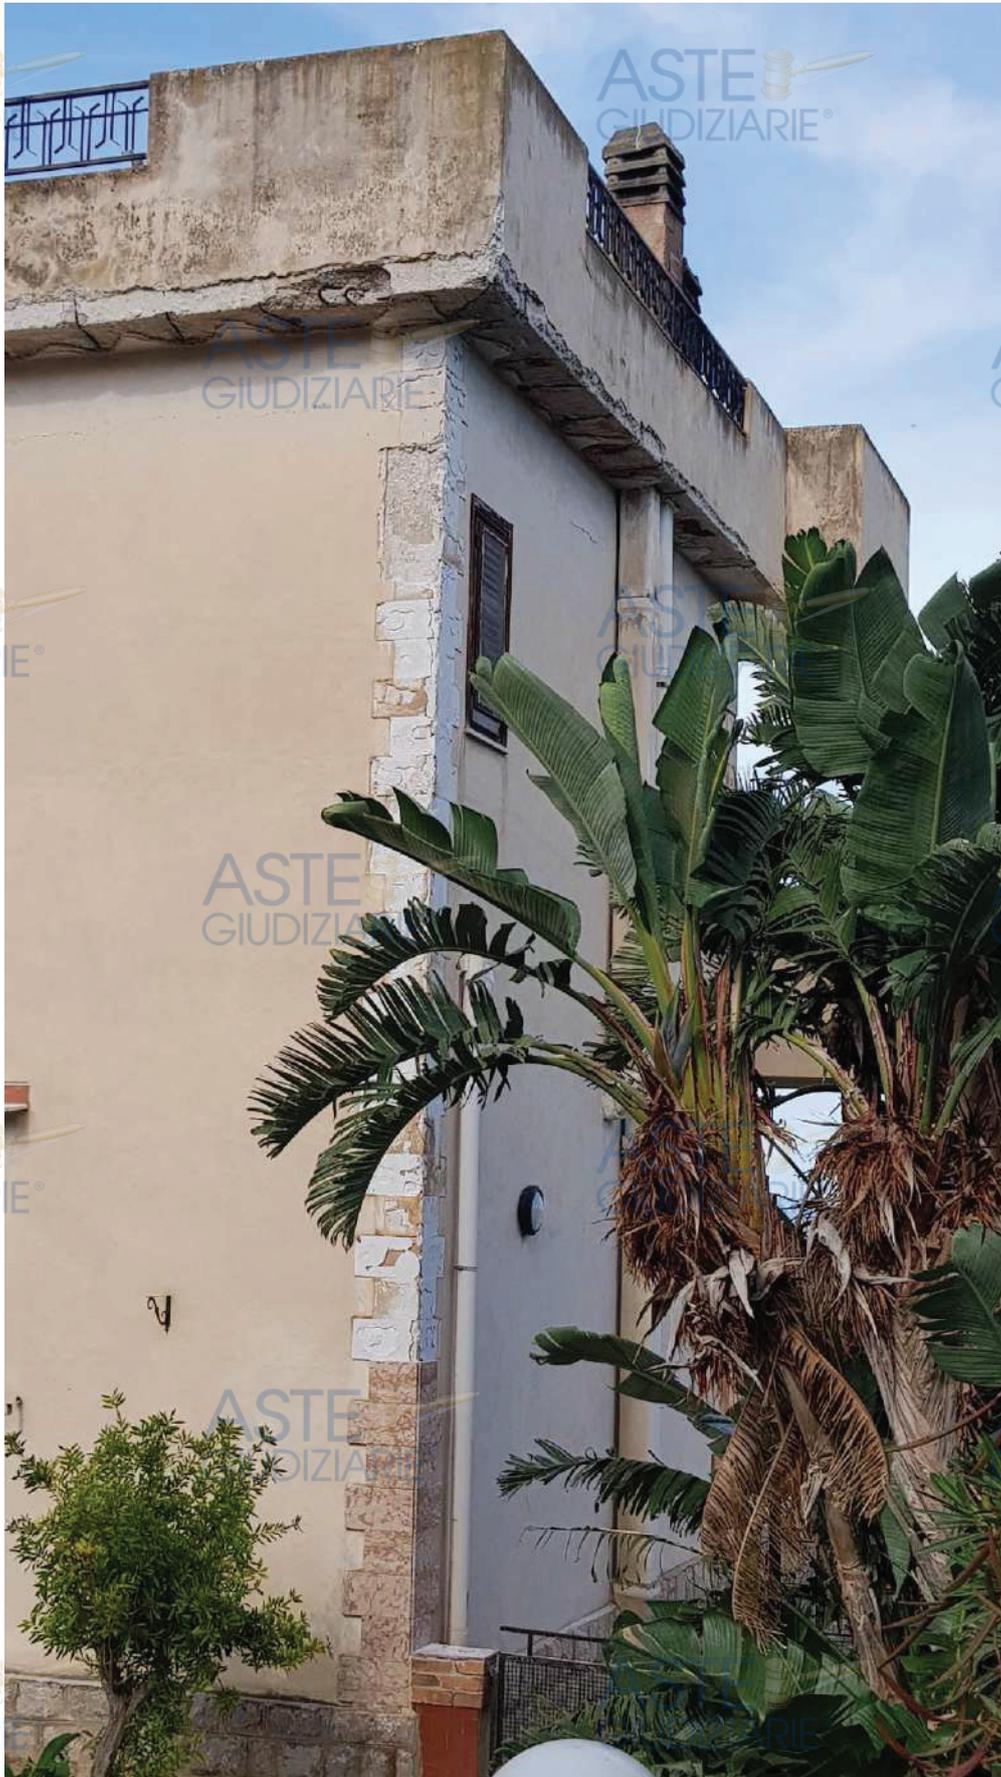
Foto n. 13. Dettaglio prospetto Est.

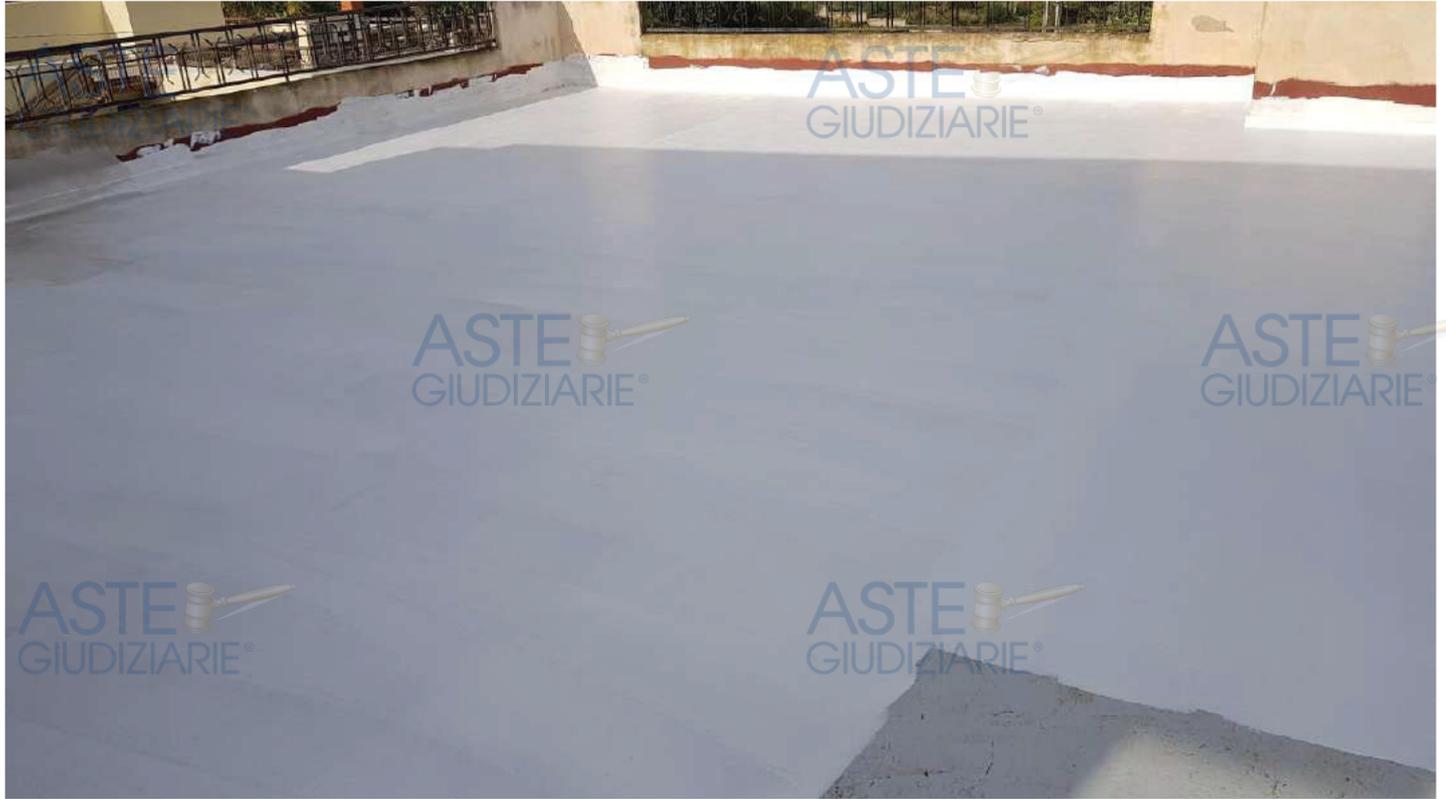
Foto n. 13. Guaina impermeabilizzante passata a rullo su tutto il terrazzo di copertura.

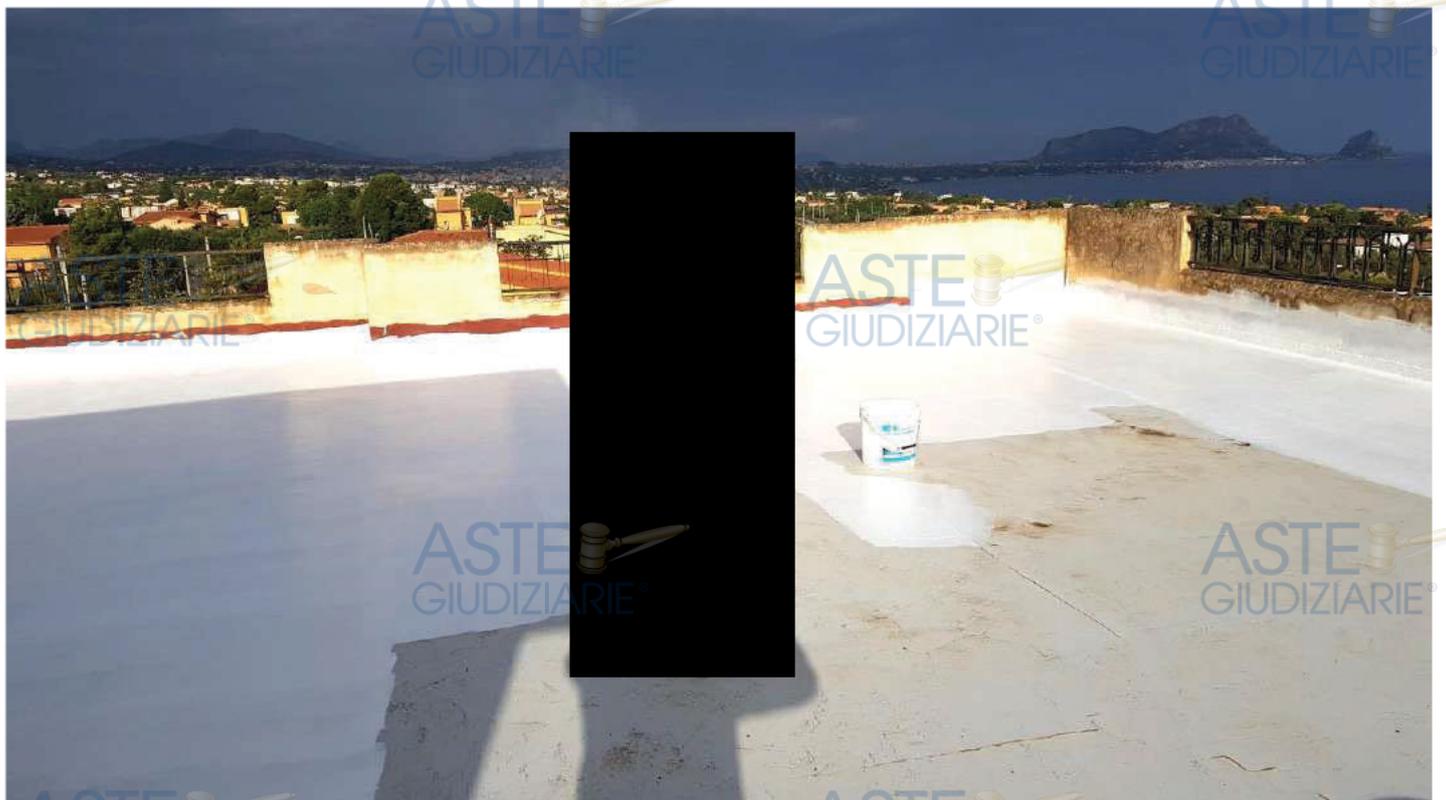
Foto n. 14. Posa in opera della guaina impermeabilizzante (lato Ovest del terrazzo).

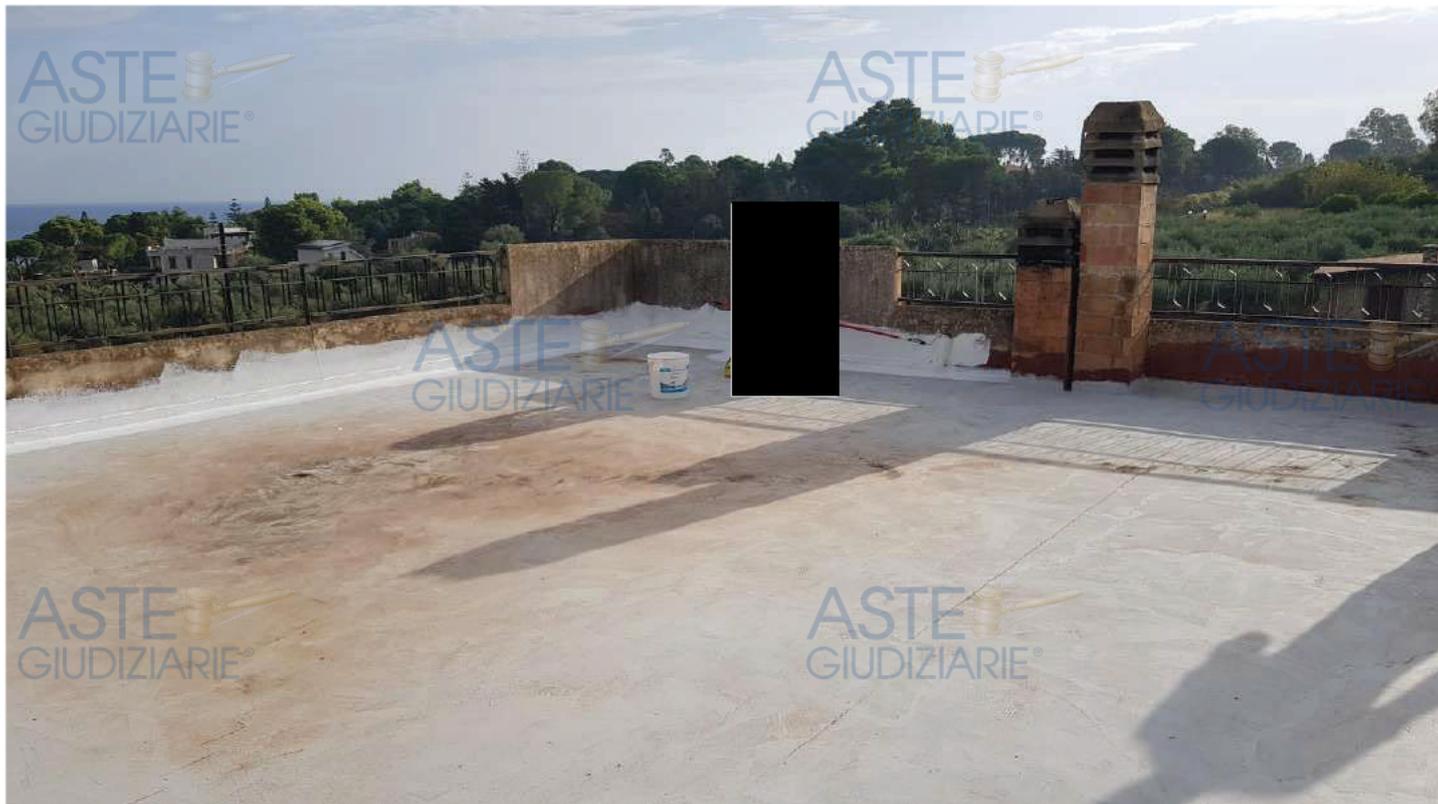
Foto n. 15. Posa in opera della guaina impermeabilizzante (lato Est del terrazzo).

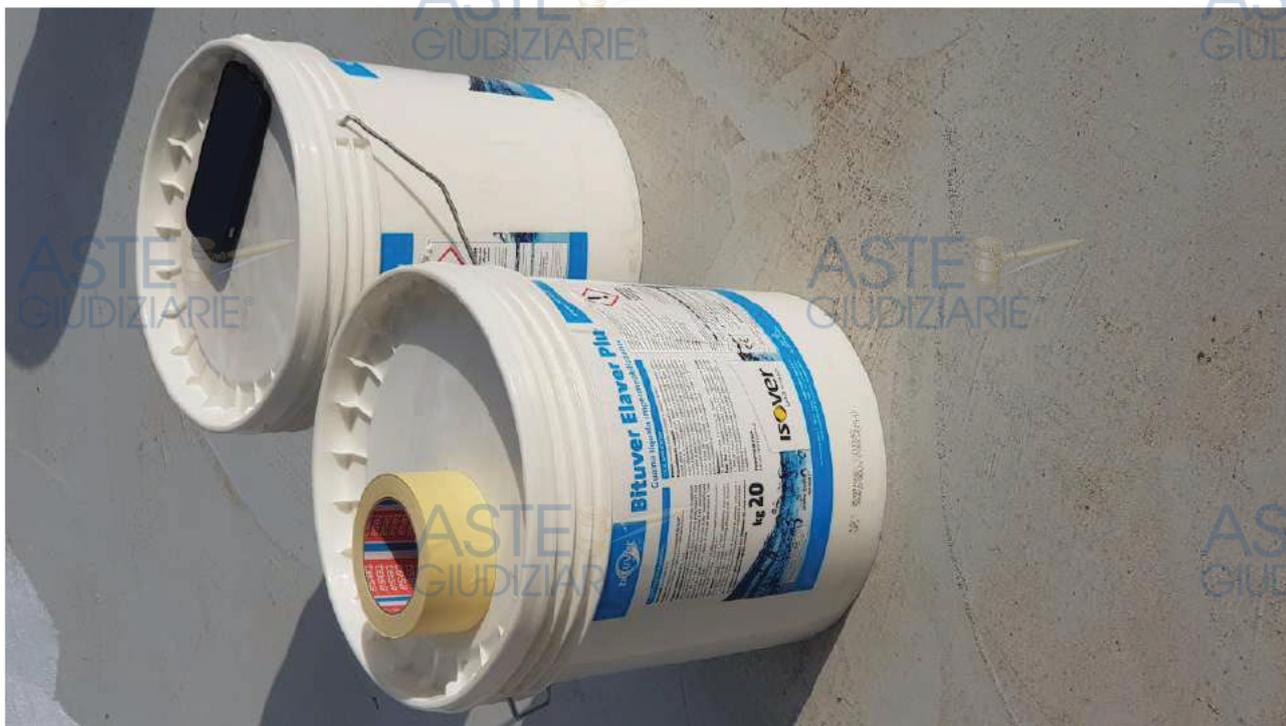
Foto n. 16. Tipologia di guaina impermeabilizzante passata sul lastrico solare.
