# TRIBUNALE ORDINARIO DI TIVOLI

## ESECUZIONE IMMOBILIARE N. 313/2023

## RELAZIONE DI CONSULENZA TECNICA D'UFFICIO

**PERIZIA EX ART. 568 c.p.c.**

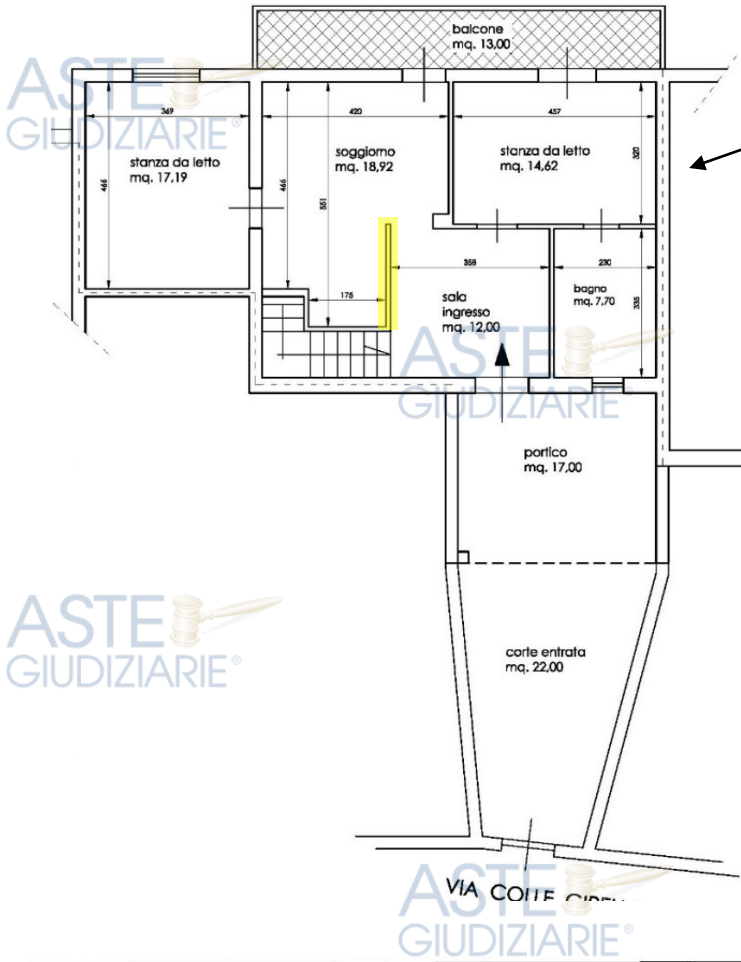
PLANIMETRIA ELABORATA DAL C.T.U. - Rilievo in data 04/03/2024

**LIEVE DIFFORMITA'**

RILEVATA al piano terra  
RISPETTO AL PROGETTO  
APPROVATO  
Costruzione tramezzo  
soggiorno  
da ripristinare cucina  
da regolarizzare con CILA  
in sanatoria

- a) per le varie modifiche interne/tramezzature e cambio uso interno, regolarizzabili con CILA in sanatoria si valuta un costo complessivo per attività professionali, oneri comunali e variazione Docfa per planimetria catastale, pari ad **€. 2.000,00**;

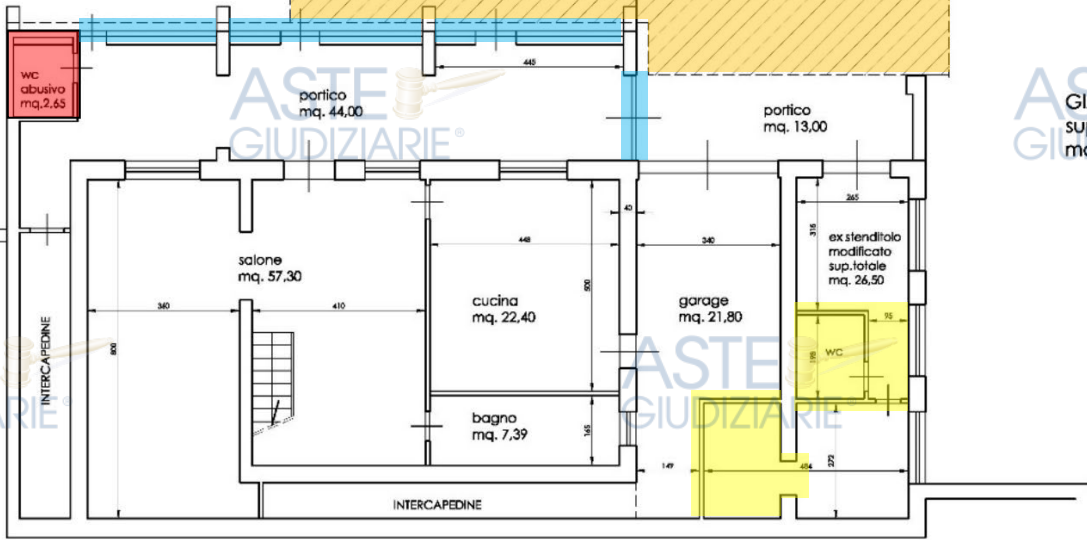
Piano Seminterrato

**DIFFORMITA' RILEVATE** al piano seminterrato  
RISPETTO AL PROGETTO APPROVATO

In giallo: ampliamento stenditoio, tramezzi e wc. (eventuale regolariz. con Cila in sanat.)  
In azzurro: tamponatura con mattoni in vetro-cemento portico - DA RIMUOVERE  
In arancione: tettoie nel giardino-corte - DA RIMUOVERE  
In rosso: manufatti abusivi da demolire

tettoia in lamiera su struttura di tubolari In ferro mq. 21,00 circa da smantare

TETTOIA in legno su struttura in legno e pannelli di finte tegole mq. 120,00 circa DA RIMUOVERE

MANUFATTO IN MURATURA ABUSIVO DA DEMOLIRE mq. 40,00 circa

- b) rimozione completa della tamponatura in vetro-cemento posta nel portico al piano seminterrato con smaltimento dei materiali di risulta e lavorazioni accessorie, si stima a corpo **€. 3.500,00**;

- c) rimozione completa delle tettoie esterne presenti sul giardino in legno e metallo a ridosso del porticato, con smaltimento dei materiali a scarica, si valuta a corpo **€ 6.000,00**;

- d) demolizione manufatto in muratura abusivo presente nel giardino di circa 40mq, e demolizione del wc costruito nel portico di circa mq.3,00 lordi, si valuta un costo relativo alla demolizione completa, allo smaltimento dei materiali da demolizione, al ripristino dei luoghi, più opere accessorie per un totale pari ad **€. 15.000,00**
