# TRIBUNALE ORDINARIO DI TORINO

## CONSULENZA TECNICA D'UFFICIO

**R.G.E. n. 221/2024**

VILLETTA COSTITUITA DA ALLOGGIO E LABORATORIO

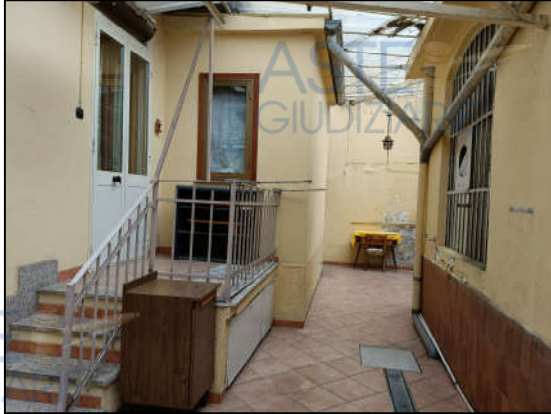
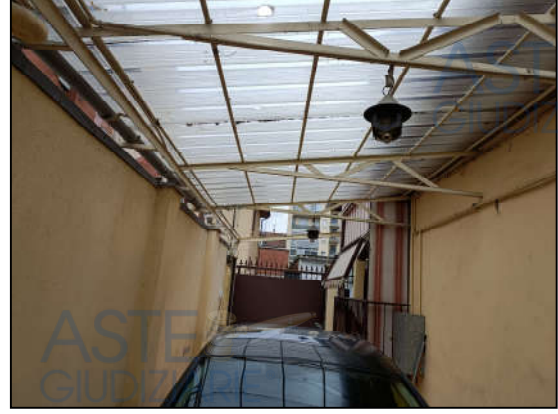
Il cortile interno è interamente coperto da una tettoia in profilati di ferro, ad eccezione della zona prossima all'ingresso carraio.

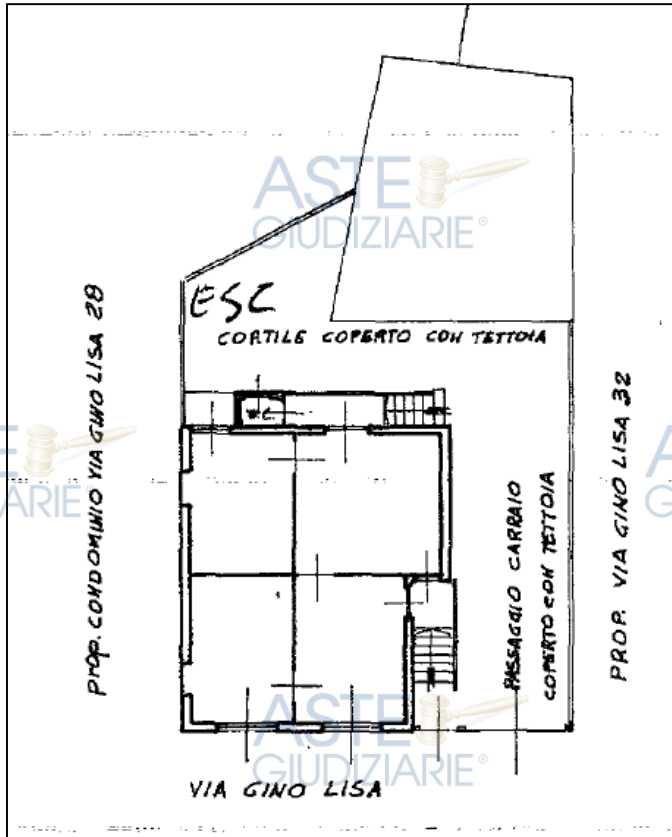
[Estratto planimetria Catastale]

La planimetria sopra riportata deve intendersi indicativa poiché sussistono irregolarità che riguardano la collocazione delle porte dei vari vani e la forma/consistenza del wc in quanto lo stesso è stato ampliato e collegato internamente alla camera da letto.

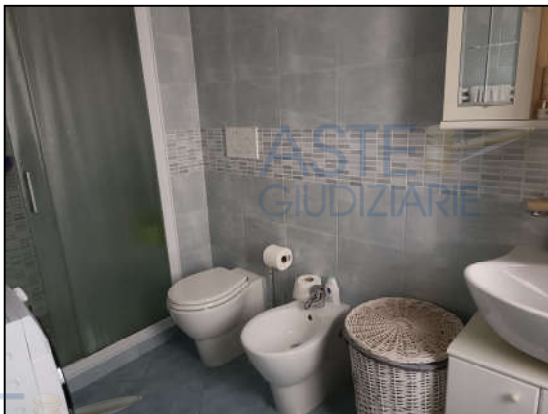
Il servizio igienico non è più la latrina esterna, ma un locale interno accessoriato di tutti i sanitari con doccia.

Le pareti sono intonacate e tinteggiate e il pavimento è realizzato con piastrelle di ceramica date, ma in buono stato.

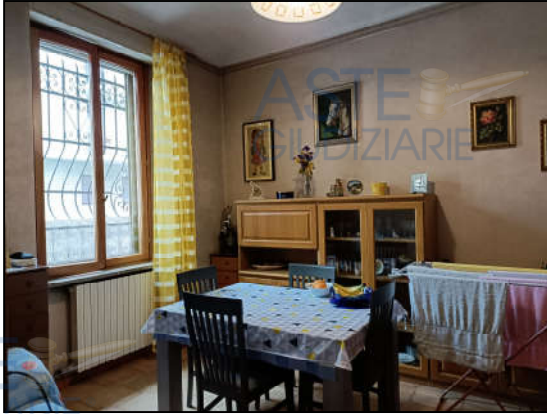
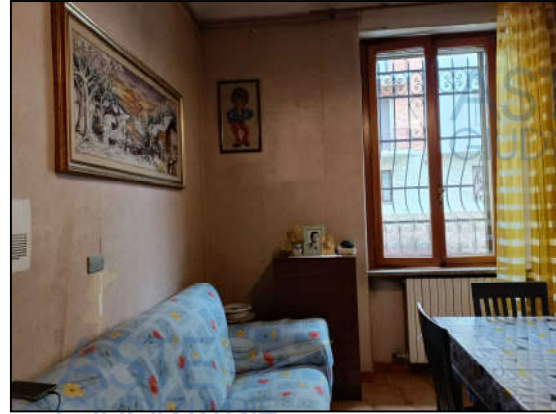
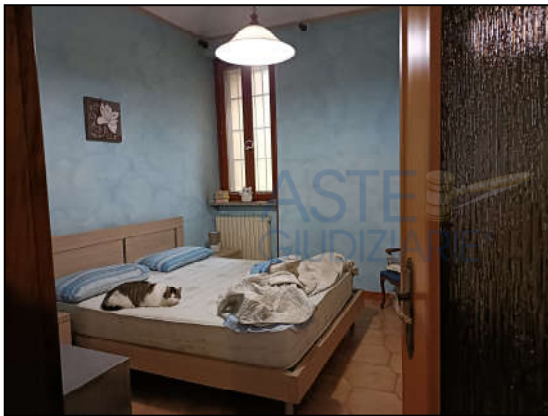
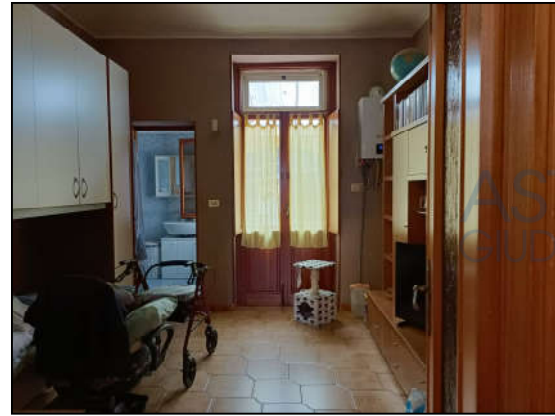
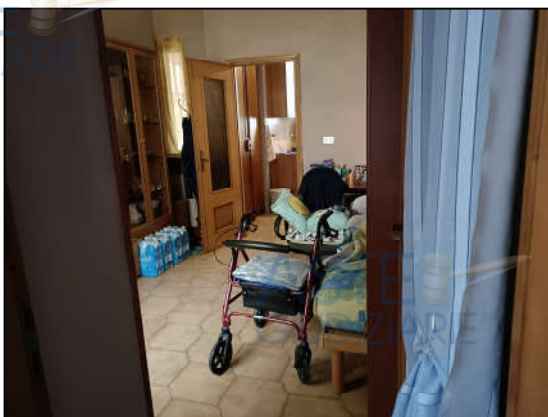
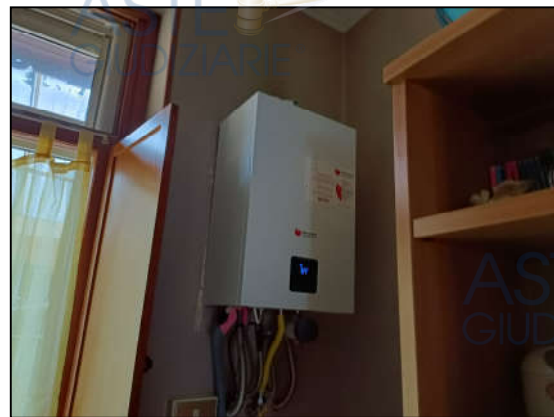
Il riscaldamento e l'acqua calda sono garantiti da una autonoma caldaia a gas installata in una camera da letto. Per tale impianto – dichiarato funzionante – non è stata esibita la relativa certificazione.

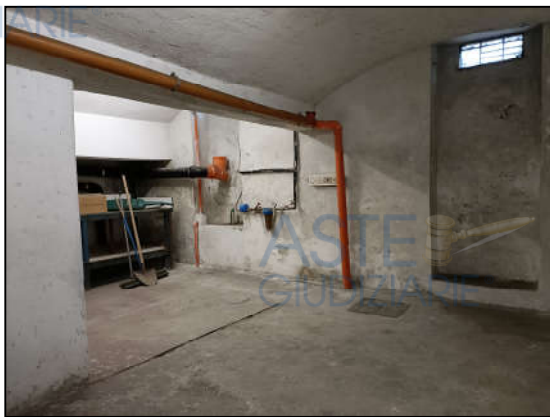
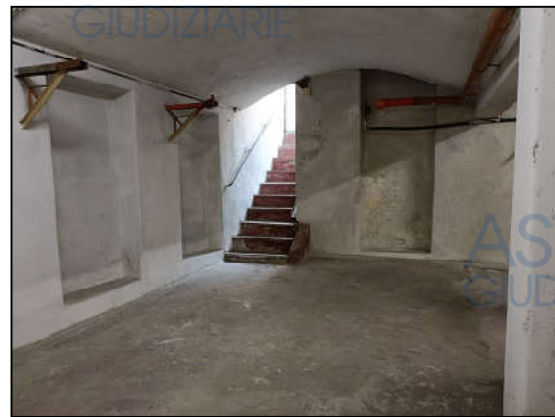
L'interrato è privo di finiture particolari ed è accessorizzato solo di impianto per l'illuminazione interna ed è privo di riscaldamento.

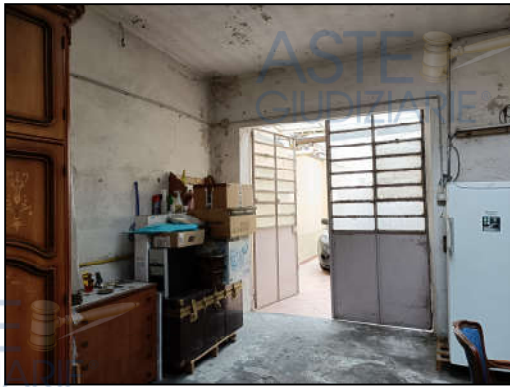
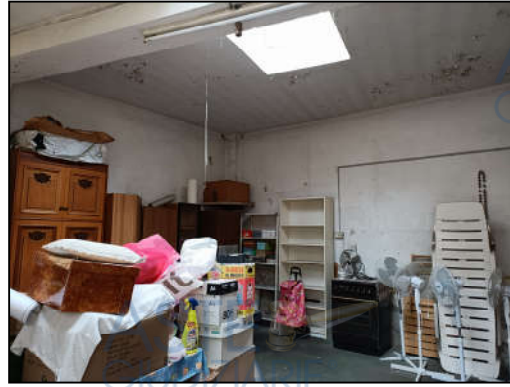
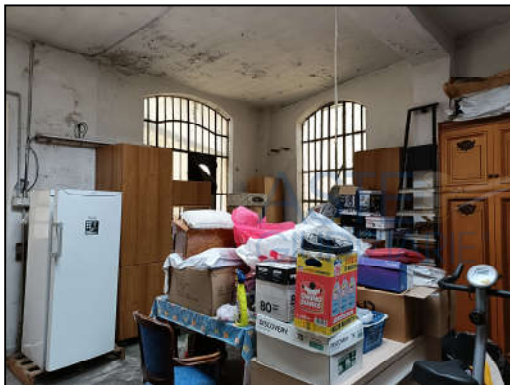
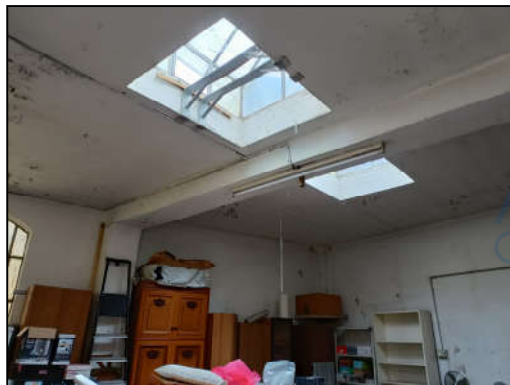
L'impianto elettrico interno è assai datato, ma dichiarato funzionante.

Il locale è privo di impianto di riscaldamento.
