TRIBUNALE DI BRESCIA - QUARTA SEZIONE CIVILE

Fallimento n. **191/2021**

RELAZIONE DI CONSULENZA TECNICA

IMMOBILI IN TERRITORIO DI CATANIA

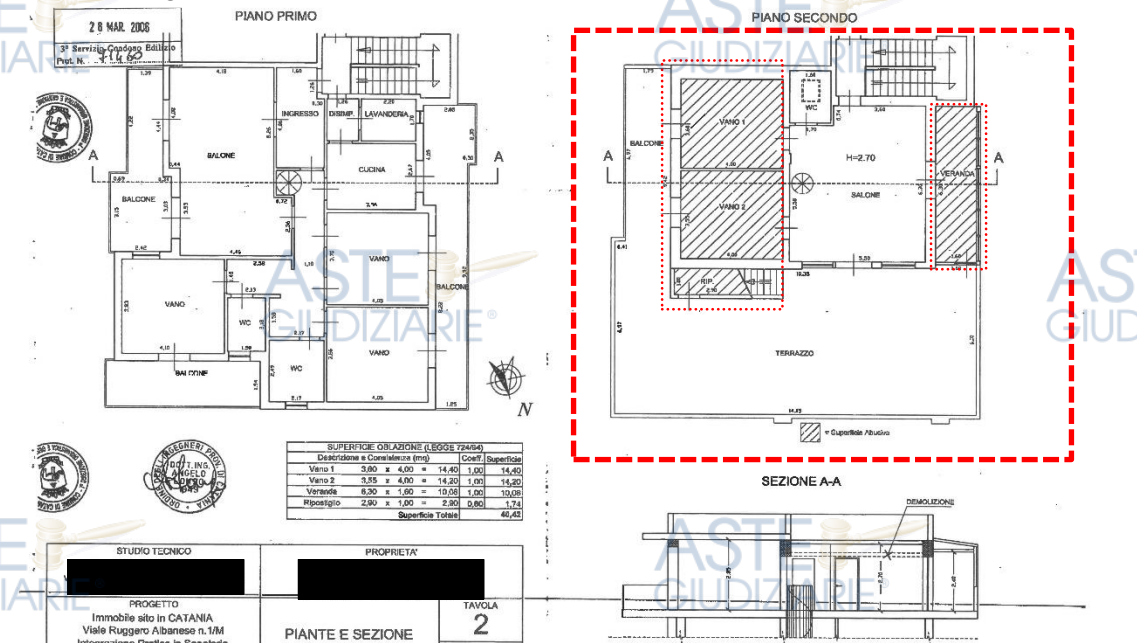
Figura 1 – abusi dichiarati con la prima domanda

Di seguito si inseriscono alcuni stralci degli elaborati grafici rispetto ai quali è stata rilasciata la concessione edilizia in sanatoria. La prima figura individua l'ampliamento al piano secondo denunciato con la prima domanda di sanatoria. La seconda figura (tre immagini in sequenza presentate con la seconda domanda di sanatoria) rappresenta tutti gli abusi realizzati e sanati: al piano primo, una diversa distribuzione degli spazi interni; al piano secondo, un ulteriore ampliamento, ed insieme innalzamento della copertura del vano originario.

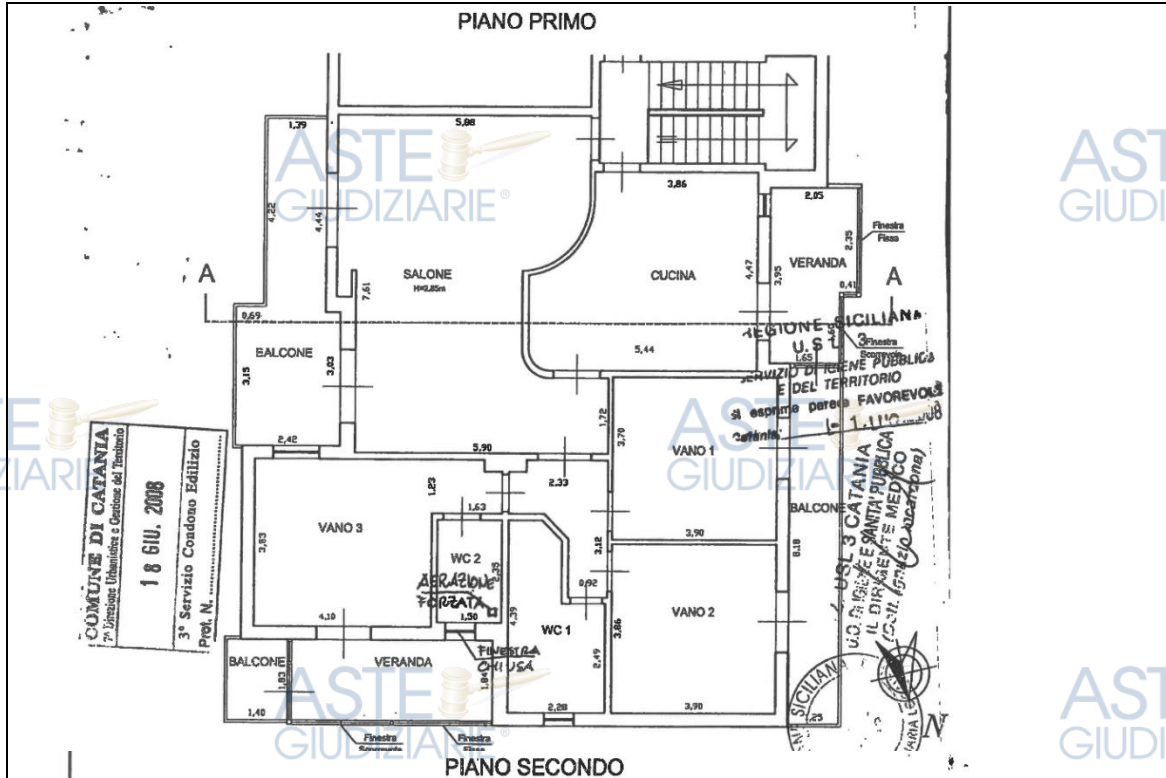
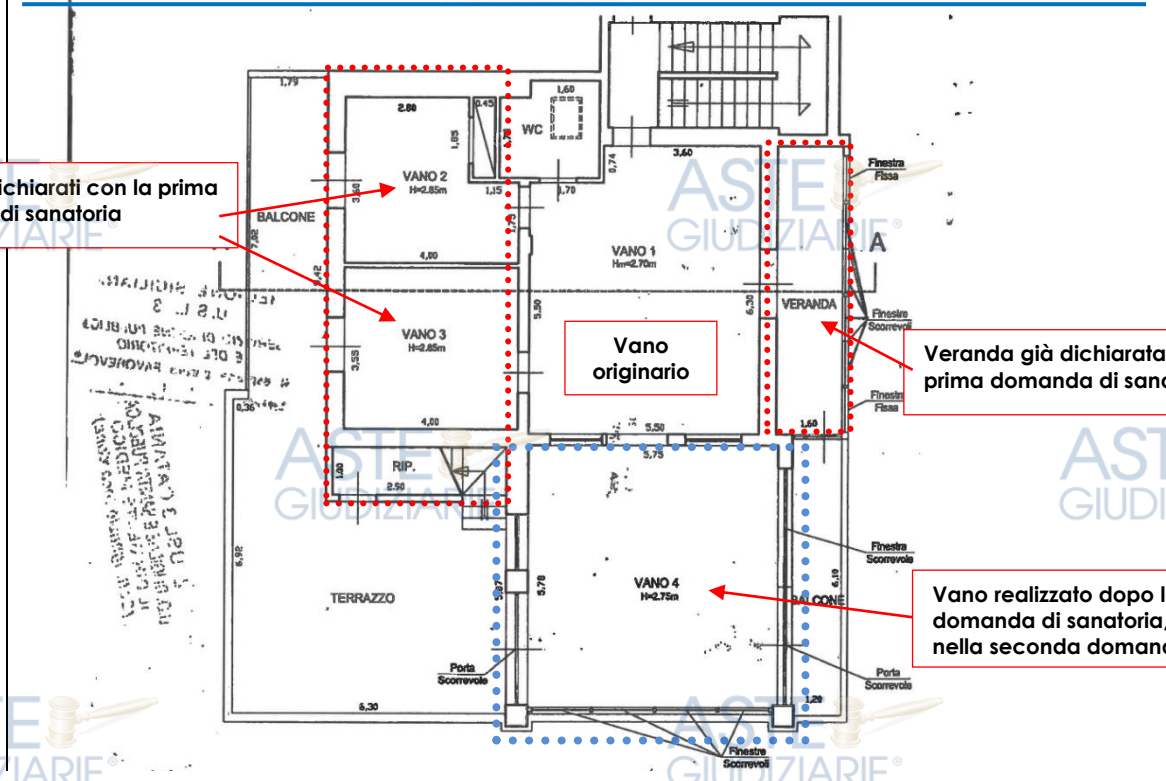
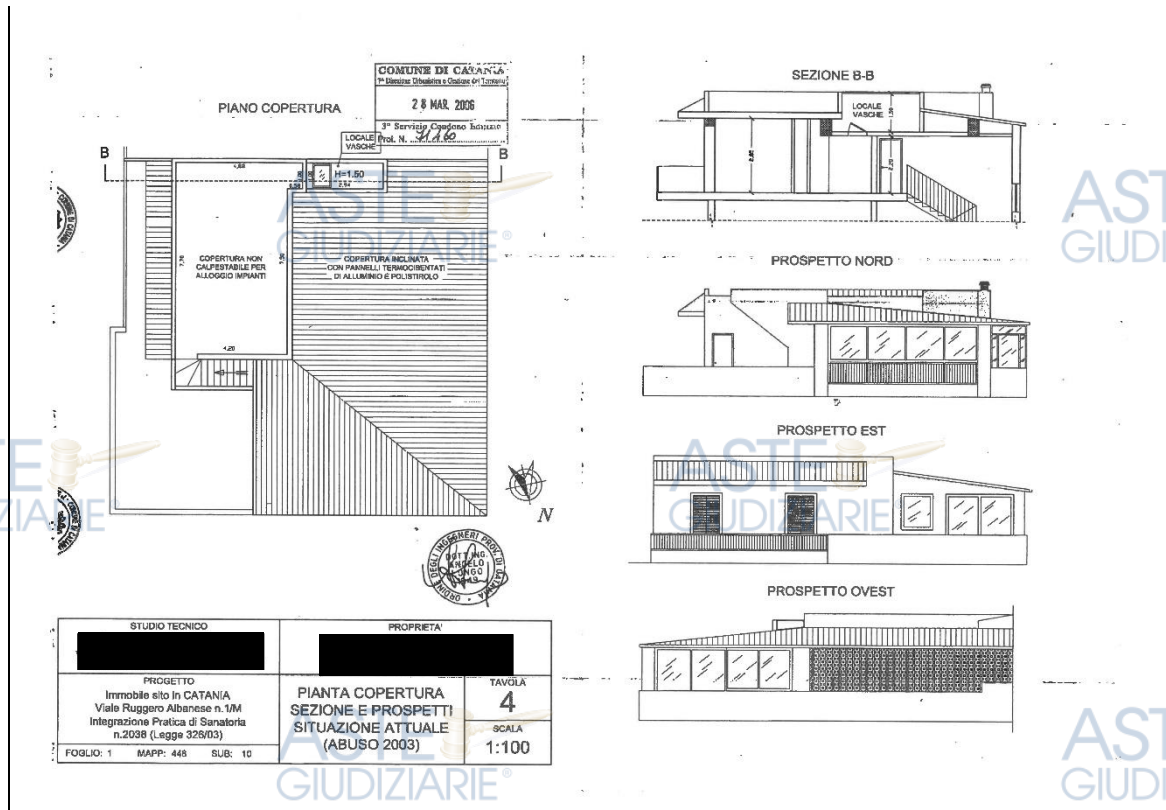
Figura 2 – abusi dichiarati con la seconda domanda di sanatoria

Vani già dichiarati con la prima domanda di sanatoria

Vano originario

Veranda già dichiarata con la prima domanda di sanatoria

Vano realizzato dopo la prima domanda di sanatoria, dichiarato nella seconda domanda

Rispetto a quanto dichiarato, e sanato, con la concessione edilizia in sanatoria, si rileva che al piano secondo l'altezza del vano originario è maggiore di quanto indicato sui disegni: negli elaborati la chiave della volta che lo copre è di 2,75 metri, mentre nei fatti è ad un'altezza da terra di 3 metri.

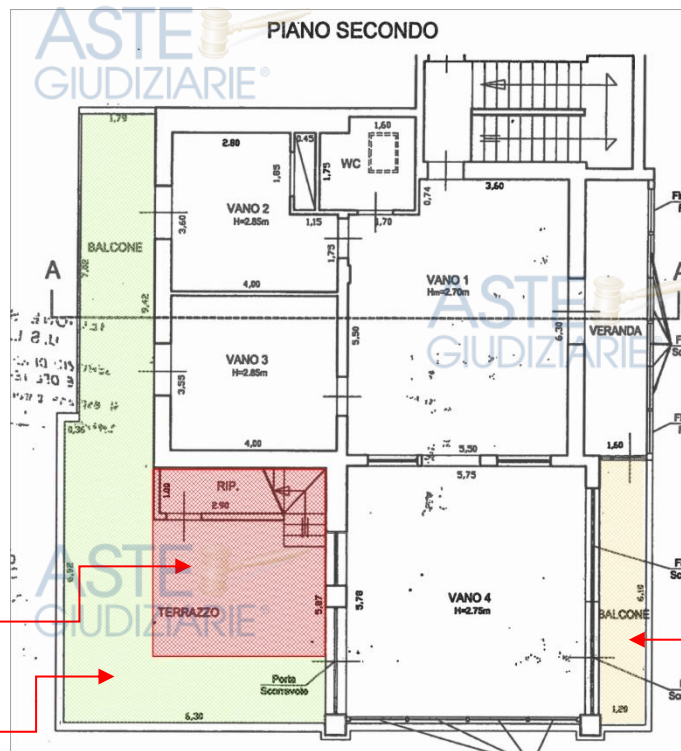
Successivamente all'emissione della concessione edilizia in sanatoria, ancora al piano secondo, sono stati commessi ulteriori ampliamenti in assenza di regolare titolo edilizio, per la maggior parte non regolarizzabili se non con ripristino della configurazione sanata.

La figura che segue rappresenta, sulla planimetria autorizzata, le superfici interessate dall'ampliamento. Degli ampliamenti abusivi sotto evidenziati, soltanto la veranda potrebbe essere regolarizzata. Non se n'è tenuto conto nel calcolo della superficie catastale. Della loro demolizione, invece, si terrà conto nel calcolo del valore.

Volume postumo alla CES - non autorizzato

Chiusura a veranda postuma alla CES - non autorizzata

Tettoia postuma alla CES - non autorizzata

Concessione in sanatoria. Diversamente, **il piano secondo, presenta volumi ed opere abusive che vanno demolite** per renderlo conforme alla planimetria approvata.
