LAVORI: **Consolidamento di fabbricato nel viale Frà Ignazio 34 di Cagliari**  
PROPRIETA': **Ex clinica Lay**  
OGGETTO: **Report verifica strutturale fabbricato**

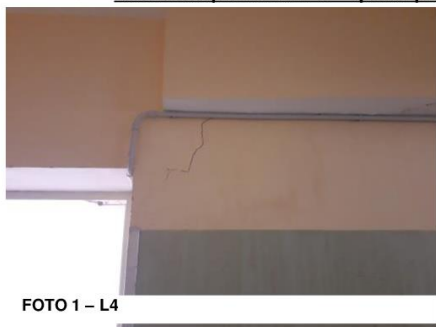
FOTO 1 – L4

Entrando nell'immobile principale dall'ingresso al piano terra su via Palabanda, una prima importante lesione viene riscontrata sulla parete di separazione tra i corridoio 1 e 2 (vedi schema 2 allegato - foto 1). Questa si sviluppa lungo tutta la muratura sulla superficie di

contatto tra il solaio e la muratura stessa manifestando un completo distacco tra i due manufatti. La lesione **L4 -L5** (foto 1 - 2) parte dall'angolo in alto in aderenza all'infisso di ingresso con andamento capillare (foto 1), ma progredisce sino a creare un ampio distacco dall'estradosso della parete. Questo ha un andamento continuo lungo tutta la linea a partire quasi dalla porta d'ingresso sino alla parete d'angolo registrando, nel suo sviluppo, un'apertura fino a 20 mm. circa con un successivo leggero regresso nella parte discendente. Essa si sviluppa posteriormente ad una canalina in pvc di impianto elettrico per cui è difficilmente visualizzabile in un'immagine chiara.

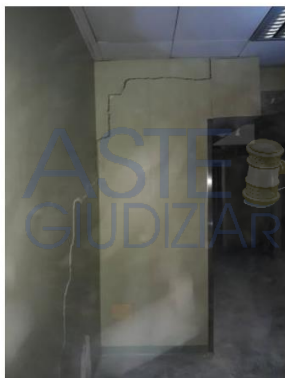
FOTO 3 – L4 – L5 - L 6

Stesso quadro fessurativo lo si riscontra sull'altro lato del medesimo paramento nel corridoio 2 (foto 3).

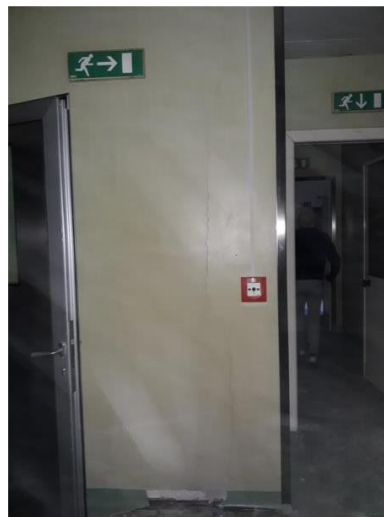
FOTO 4 – L8

Nel corridoio 2 incontriamo diverse lesioni del tipo capillare o di primo distacco ad andamento verticale **L8** (foto 4) e inclinato **L7** (foto 5).

La prima (**L8**) scorre verticalmente lungo la superficie di contatto tra il pilastro in c.a. e la superficie della muratura portante in pietra, mentre la seconda (**L7**) ha un andamento a 45° sulla porzione inferiore di una

dilatazione termica dei fabbricati. A questa tipologia possono essere ricondotte le fessurazioni verticali riscontrabili al piano seminterrato in coincidenza dei pilastri quali ad esempio le lesioni **L8 – L9 – L10**. Nella foto 4 si nota sulla destra il pilastro del corpo aggiunto e sulla sinistra la muratura portante originale. La problematica si riscontra anche nell'esterno (foto 13) nel quale si palesa una linea fessurativa abbastanza omogenea nella sua verticalità in perfetta coincidenza della superficie di appoggio della nuova struttura, più bassa, alla precedentemente realizzata, più alta. Questo genere di fessurazioni non rivela alcun elemento di pericolo e non possono essere rimosse rappresentando la conseguenza di movimenti normali e fisiologici nelle costruzioni. Se necessario possono essere mascherate con sistemi semplici e di differente natura.

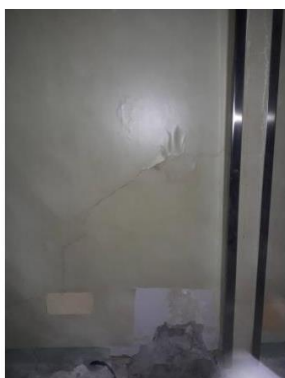
FOTO 5 – L7

muratura non portante che costituisce una tramezzatura di partizione.

formazione. Si può anticipare che non presenta elementi di pericolosità di alcuna natura. La lesione **L7** invece è riconducibile sul piano tipologico alle lesioni del precedente paragrafo di cui si parlerà più nel dettaglio nel proseguo della presente relazione.

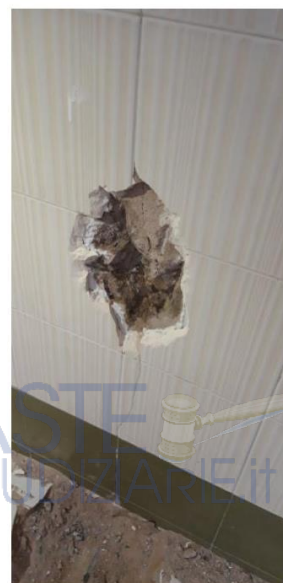
FOTO 6 – L11

Al piano interrato, come sopra anticipato, si trova un muro controterra a gravità in calcestruzzo non armato.

Presenta alcune lesioni capillari di primo distacco di non facile visualizzazione dalle immagini anche per la presenza del rivestimento, con andamento misto verticale e leggermente inclinato che riverberano anche sulle tramezzature adiacenti.

Per quanto alle lesioni riscontrate al piano interrato riscontrabili sul muro in calcestruzzo e sulle tramezzature adiacenti, sarà opportuno che la proprietà, di concerto con un tecnico strutturista, esegua una verifica locale delle condizioni del manufatto e delle specifiche tecniche utilizzate per la realizzazione del primo ampliamento per verificare se queste siano conformi alla norma antisismica e/o se presentino carenze di dettaglio sulle quali sia preferibile intervenire. Questa verifica non può essere oggetto della presente relazione perché trattasi di incarico altro.

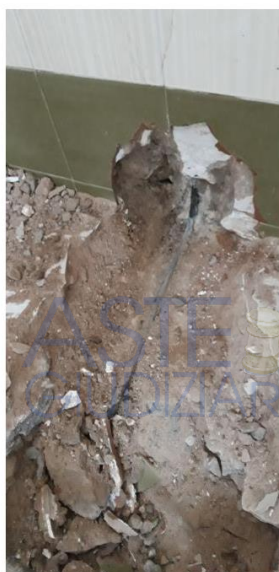
FOTO 7 - L11  
ARMATURA FONDAZIONE MURO

Questo manufatto è coevo alla prima struttura in muratura portante per conformazione e caratteristiche tecnico-costruttive. Potrebbe trattarsi di un vecchio contenimento del dislivello pregresso esistente tra le quote della via di accesso e il retrostante giardino dove oggi ora trova ubicazione il nuovo corpo di tre piani. Esso è stato incorporato nella nuova volumetria per semplificazione esecutiva e al fine di generare economie di realizzazione. Dal punto di vista planimetrico esso coincide in pianta con la linea di pilastri che si sviluppa in posizione antistante all'ascensore (vedere schema 2) per cui questi, i pilastri, scaricano i loro carichi sulla porzione sommitale dello stesso. Il muro in questione non appare armato sul paramento verticale, ma solo sul suo piede con dei ferri del tipo liscio che rinforzano la suola di valle (foto 7).

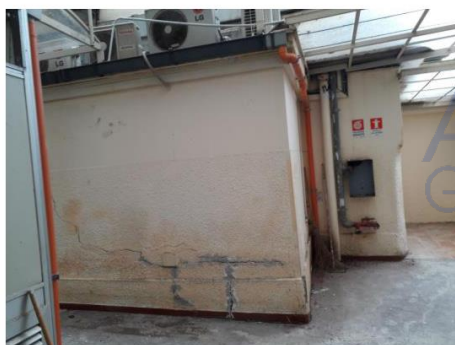
FOTO 8 – CORTILE INTERNO – L1

Accedendo al plesso dall'ingresso della via Palabanda si raggiunge un piccolo cortile interno dove trovano ubicazione alcuni volumi di recente realizzazione. Un primo è subito visibile dal sottopassaggio ed è adiacente al laterale accesso al corridoio 1 (foto 8). Questo è caratterizzato da importanti

lesioni ad andamento frastagliato. Il manufatto è costituito da una muratura portante di limitato spessore realizzata in laterizio leggero. La zoccolatura inferiore, anch'essa in laterizio, ma di spessore leggermente superiore, non è dotata di una adeguata fondazione.

Stessa logica può essere inquadrata per tutte le lesioni riscontrate (**L1 – L2 – L3**) sullo stesso piano nell'ingresso posteriore (foto 8 – 9 – 10 – 11 – 12). Pur non essendo stati eseguiti specifici assaggi a livello fondale su tutte le fondazioni dei manufatti, principalmente al fine del contenimento dei costi di assistenza, tutti gli elementi strutturali e le informazioni assumibili confermano efficacemente che anche queste lesioni sono riconducibili alle origini evidenziate ai paragrafi precedente, ovvero alla mancanza di adeguate fondazioni e al cedimento dei terreni di fondazione. Unica differenza riscontrabile rispetto alle precedenti analizzate è che buona parte di queste murature svolgono una funzione portante. Quanto detto risulta dai seguenti dati assunti:

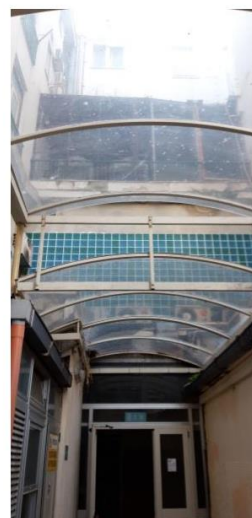
FOTO 9  
INGRESSO POSTERIORE

Sul lato sinistro per chi osserva l'immagine c'è l'ingresso posteriore del fabbricato (foto 9). E' caratterizzato da alcuni volumi anch'essi di ultima realizzazione (foto 8 e 9) (vedi schema 03). Questi volumi sono stati inseriti in modo disomogeneo dal punto di vista strutturale e sono contraddistinti da pessima qualità realizzativa. Sono inoltre caratterizzati da numerose lesioni a completo distacco anche di una certa importanza, visibili nel primo vano su entrambi i lati dell'ingresso, e assumono ulteriore importanza sulle tramezzature interne del blocco servizi sul lato destro. Si sviluppano con un andamento misto sia orizzontale (L2 servizi) che inclinato (L3 - ingresso) e possiedono un'entità anche di una certa importanza con aperture di parecchi millimetri.

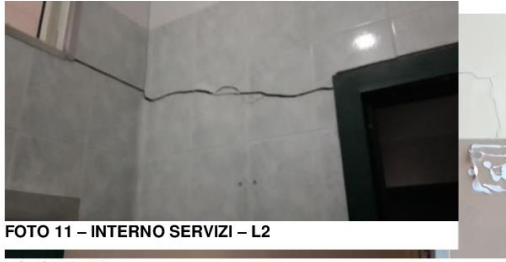
FOTO 11 – INTERNO SERVIZI – L2

FOTO 10 - L2

La foto 10 visualizza il lato esterno del corpo bagni sul lato destro di chi accede al vano dall'esterno, mentre l'immagine 11 inquadra la medesima lesione L2 sul lato interno del corpo bagni (vedi schema 3). L'ultima immagine, la 12, mostra la lesione L3 visibile nel locale di ingresso posteriore.

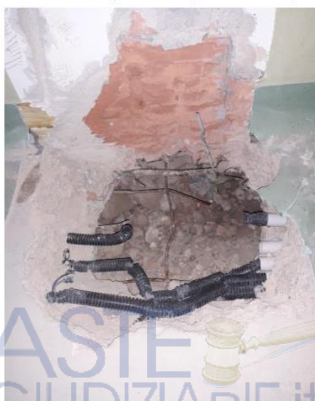
FOTO 14 – A1 - lato corridoio 2

Al fine di avere un riscontro all'analisi, sono stati eseguiti diversi assaggi sulle fondazioni delle murature. Le lesioni **L4, L5 ed L6** si aprono su un

tramezzo sul quale insiste il solaio di copertura. Questo è stato ispezionato per verificare sia il tipo di materiale costituente, sia le caratteristiche della fondazione sulla quale insiste. Sono stati dunque eseguiti degli assaggi visibili nella foto 14 dalla quale si evince sia la natura del materiale costituente (laterizio leggero di basso spessore) sia la mancanza di una adeguata fondazione. E' stato realizzato su un massetto armato appoggiato sul vespaio. Questa soluzione non presenterebbe particolari errori tecnici, non avendo, in questo singolo caso, la muratura una natura "portante", ed il suo cedimento è da mettere in connessione con la natura del terreno sul quale poggia che è poco addensato e soggetto a contrazione per l'umidità presente e per sottodilavamento.

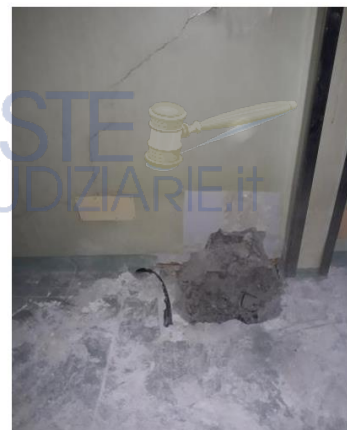
Foto 15 – L7 - A1 - corridoio 2

Problematica simile si riscontra nella lesione **L7** (foto 15) sulla quale gli assaggi hanno messo in luce una muratura in blocchetti di cemento, realizzata successivamente rispetto alle murature originali, che appoggia anch'essa sul massetto armato realizzato sul vespaio. Come sopra, detta soluzione non dovrebbe presentare problematiche particolari in un sistema stabile. La lesione invece evidenzia una linea a 45° che indica chiaramente uno spostamento verso il basso della sola porzione inferiore mantenendo integra la superiore del manufatto. La conformazione è propria dell'abbassamento dell'elemento fondante che è relazionabile esclusivamente ad una diminuzione della capacità portante del piano del suolo di fondazione.

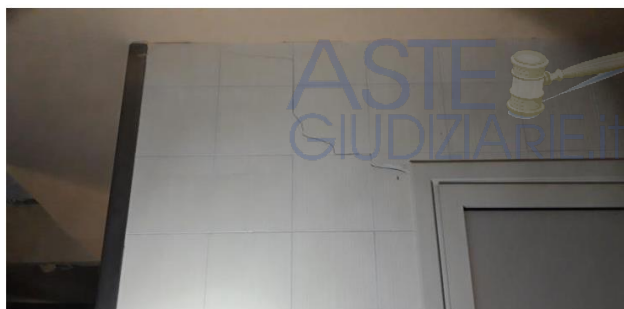
Foto 16

Alcune porzioni del primo ampliamento (in blu al numero 2 nello schema 01) sono di difficile datazione. Soprattutto i volumi più vicini al viale frà Ignazio potrebbero essere più inquadrabili come *ampliamenti successivi* che come *primo ampliamento*, sia per la natura disordinata dei volumi che per la presenza, seppur in entità

assai contenuta, di alcune problematiche di tipologia simile a quanto riscontrato proprio nelle superfetazioni (in verde al numero 3 nello schema 01) per le quali si riportano alcune immagini a titolo di esempio (foto 16 – 17).

Per quanto riguarda i difetti rilevati al paragrafo "ulteriori riscontri" si ritiene, vista la natura assai contenuta delle problematiche, di poter trascurare i costi di consolidamento poiché ininfluenti rispetto al valore della ristrutturazione necessaria per la messa in pristino del plesso.
