# TRIBUNALE DI CASSINO

RELAZIONE TECNICA INTEGRATIVA - Esecuzione Immobiliare riunite

n. 160/2004 + n. 203/2004 + n. 171/2014 + n. 3/2022 del R.G.E.

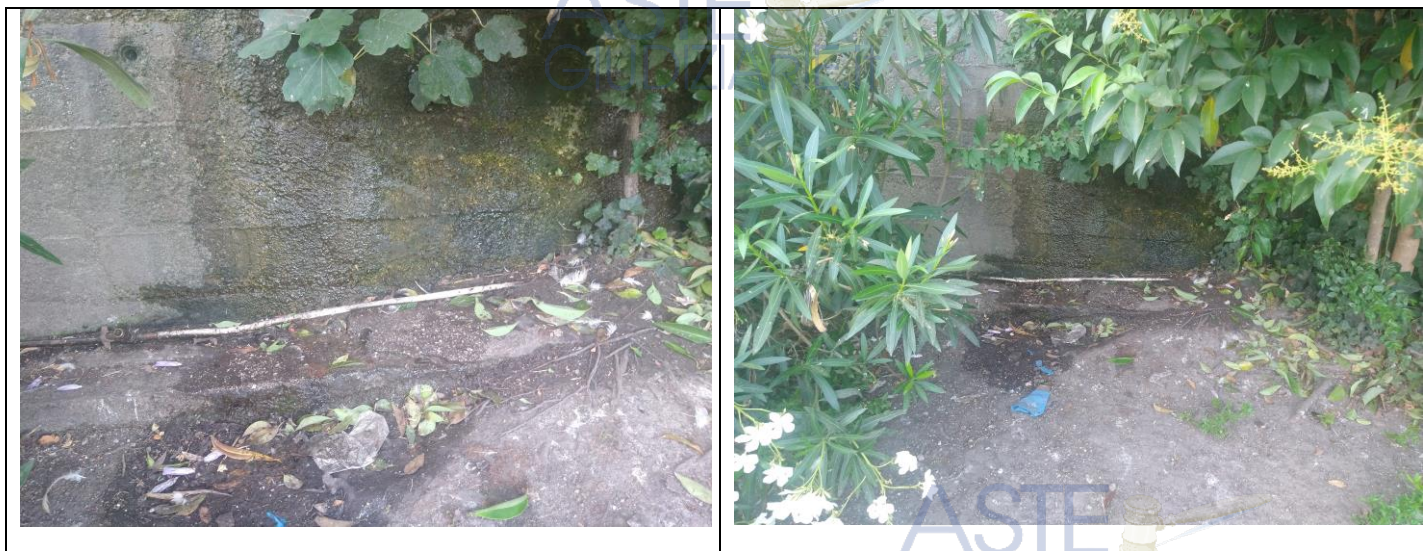
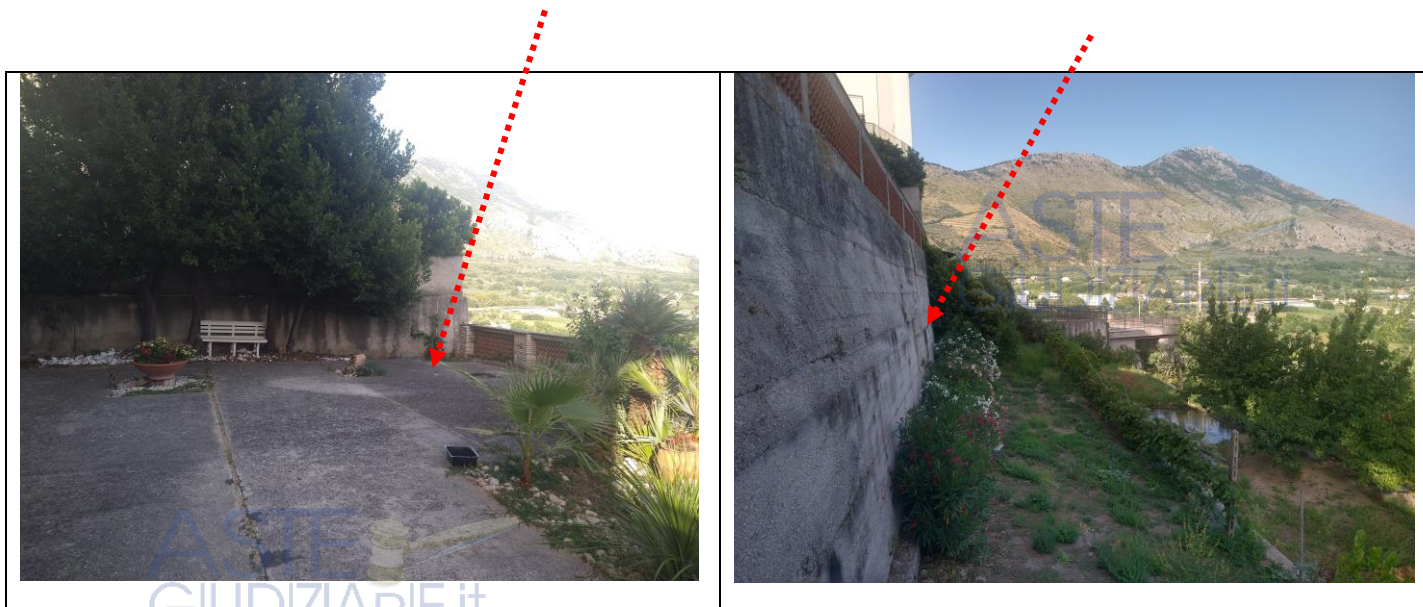
Come anche già relazionato nella Consulenza Tecnica di valutazione del 20/12/2022, durante i precedenti sopralluoghi gli occupanti/esecutati mi fecero notare che l'intero stabile è munito di un impianto di scarico fognario costituito da una vasca di raccolta interrata ubicata al disotto del contenimento di porzione di corte comune a livello del piano secondo sottostrada. Già da allora, la vasca necessitava di urgenti lavori di manutenzione in considerazione della presenza di una evidente perdita di liquami sul terreno sottostante, oltre ovviamente alla messa a norma della stessa.

Nell'ultimo sopralluogo effettuato nel mese di luglio del 2023, la situazione è rimasta invariata.

Infatti, come evidente anche dalla documentazione fotografica allegata, è chiaramente visibile la fuoriuscita di liquami dalla vasca di raccolta ubicata al disotto della corte comune del fabbricato. I liquami, fuoriuscendo dalla vasca, vanno a defluire nel sottostante terreno confinante di cui alla particella 1039 del foglio 8, creando disagi per l'utilizzo di parte dello stesso. Il perdurare di tale situazione va ovviamente ad arrecare disagi soprattutto dal punto di vista igienico – sanitario, a causa appunto della fuoriuscita continua di liquami con il conseguente assorbimento da parte del terreno e l'emanazione di cattivo odore in particolar modo durante i periodi più caldi.

Come già detto, la vasca di raccolta è posizionata al disotto di parte della corte comune del fabbricato a quota S2 rispetto alla strada comunale. Non è stato possibile effettuare una ispezione della stessa, né tantomeno rilevarne le dimensioni, in quanto al momento non accessibile. Trattasi comunque di una vasca a tenuta utilizzata per la raccolta delle acque di scarico, sia acque nere derivanti dallo scarico di sostanze organiche provenienti dagli apparecchi igienico-sanitari, e sia acque saponate bianche, provenienti dai lavabo, bidet, lavelli, lavastoviglie, lavatrice, doccia, vasca ecc.

Fermo restando la regolarità urbanistica circa la presenza del sistema di smaltimento rilevato, al fine di procedere alla sanificazione dell'area ed alla risoluzione del problema della perdita di liquami, sarà necessario eseguire i seguenti interventi:

- prima di tutto sarà necessario l'intervento di personale specializzato, che dovrà procedere allo svuotamento della vasca con la pulizia della stessa. Di tale intervento la ditta specializzata dovrà rilasciare attestazione di regolare esecuzione da esibire in caso di controllo da parte degli Organi competenti in materia, in quanto trattasi comunque di rifiuti speciali;

- eseguire una ispezione interna alla vasca per individuarne le caratteristiche costruttive ed accertarne l'attuale stato di conservazione;

- effettuare una impermeabilizzazione interna dell'intera vasca in maniera tale da impedire la fuoriuscita di liquami. Tale intervento va eseguito previa verifica della struttura della vasca. In presenza di lesioni di carattere strutturale, bisognerà intervenire preventivamente sulla struttura e successivamente eseguire l'impermeabilizzazione interna. Eseguita l'impermeabilizzazione, bisognerà procedere con le verifiche di tenuta prima della messa in esercizio.

Od oggi quindi, la prima soluzione è la più indicata per la risoluzione definitiva del problema e regolarizzazione del sistema di smaltimento liquami, prevedendo quindi un sistema di raccolta in vasca con impianto di sollevamento.
