# Tribunale di Catania

**Sentenza di Fallimento n. 13/2022**

**Relazione di Consulenza Tecnica di Ufficio**

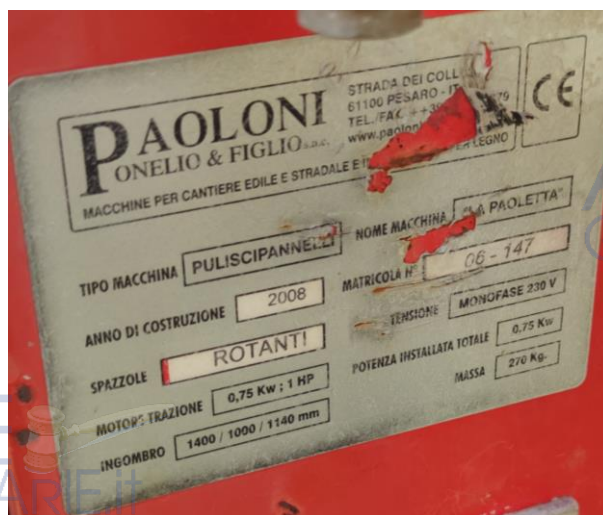
Le specifiche tecniche sono riportate nella tabella affissa nella macchina stessa.
