TRIBUNALE ORDINARIO DI FORLÌ

Esecuzione Immobiliare N. 7/2022

RELAZIONE TECNICA ESTIMATIVA con ALLEGATI

DOTT. ARCH. ENRICA ROSSI

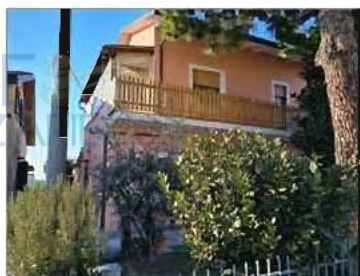
FOTO 08 - PROSPETTO LATERALE E
VISTA VERANDA NON CONFORME

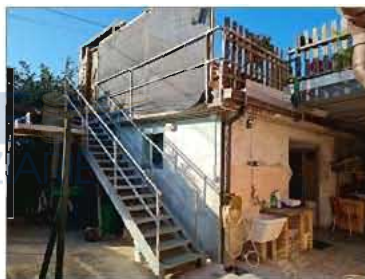
FOTO 17 - SERVIZIO NEL RETRO CON TERRAZZO NON CONFORME COPERTURA

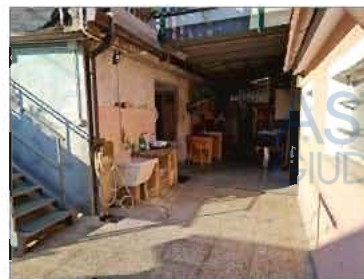
FOTO 18 - TETTOIA NON CONFORME CON TERRAZZO DI COLLEGAMENTO

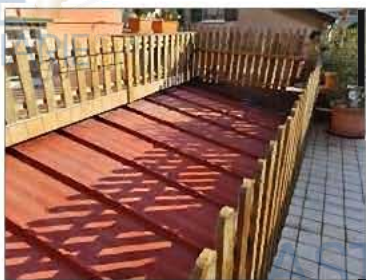
La tecnologia di costruzione delle diverse coperture non conformi nel retro della proprietà si compone di differenti materiali, dal solaio in laterocemento, alla lastra in cemento amianto tipo "eternit", al metallo coibentato e al pannello in PVC.

Questo susseguirsi di materiali privi di una progettazione unitaria, nell'insieme presentano dettagli di giunzione spesso carenti di impermeabilizzazione e coibentazione.

FOTO 25 - COPERTURE TETTOIE A PIANO TERRA NON CONFORMI

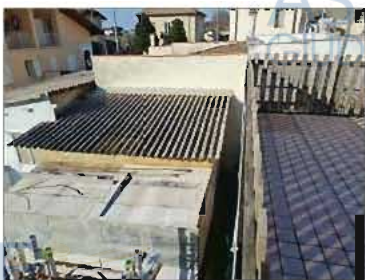
FOTO 26 - TAMPONAMENTI TETTOIE A PIANO TERRA NON CONFORMI

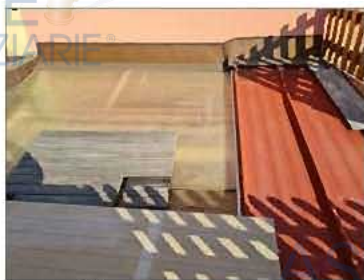
FOTO 27 - TAMPONAMENTI TETTOIE A PIANO TERRA NON CONFORMI

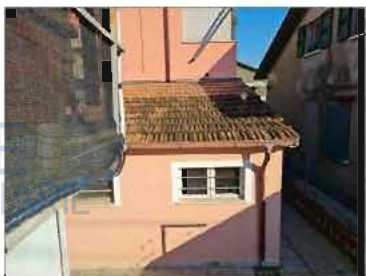
FOTO 19 - VISTA AMPLIAMENTO A PIANO TERRA NON CONFORME

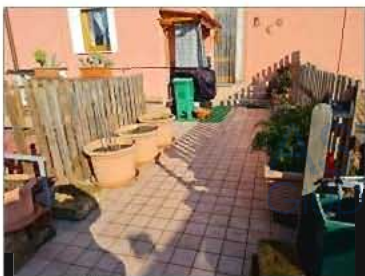
FOTO 20 - TERRAZZO NON CONFORME DI COLLEGAMENTO A PIANO PRIMO

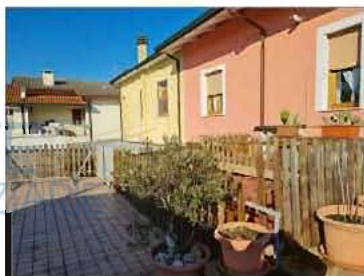
FOTO 21 - TERRAZZO E COPERTURE TETTOIE NON CONFORMI

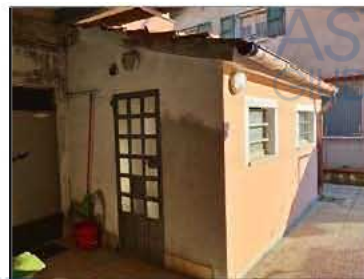
Contemporaneamente anche la sagoma del piano terra, in prossimità del retro del fabbricato dove si trovano bagno e cucinotto, è superiore a quella legittima condonata nel 1988.

FOTO 24 - AMPLIAMENTO A PIANO TERRA NON CONFORME

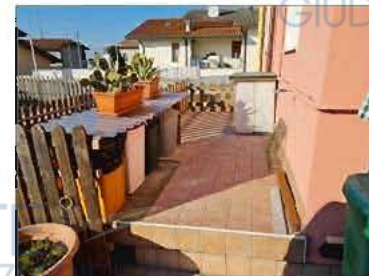
FOTO 30 - BALCONE NON CONFORME SUL FRONTE RETROSTANTE

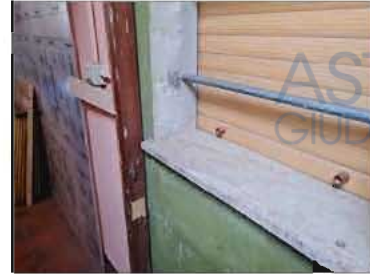
FOTO 66 - DETTAGLIO INTERNO
TETTOIA NON CONFORME SUL RETRO

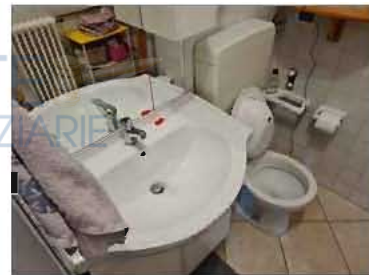
FOTO 51 - PIANO PRIMO BAGNO
SECONDARIO NON CONFORME

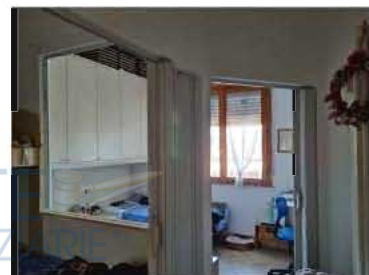
FOTO 54 - PIANO PRIMO CAMERA
CON SUDDIVISIONE NON CONFORME

6. **Uso improprio dei vani ripostiglio come camere da letto** – Opere da demolire o ripristinare come stato d’uso conforme dei vani.
