RELAZIONE TECNICA

sullo stato di fatto relativo alle infiltrazioni di acqua rilevate dalla Dott.ssa [redacted] addetta alla vendita giudiziale, poste all'interno dell'immobile ubicato a Milano in Via Aristide De Togni n. 28, oggetto di Fallimento.

- [redacted] n. 60/2018
- Giudice Delegato: dott. Andrea Petteruti
- Curatore: dott. Antonello Brighindi
- Perito estimatore: Carlo Vompi Architetto

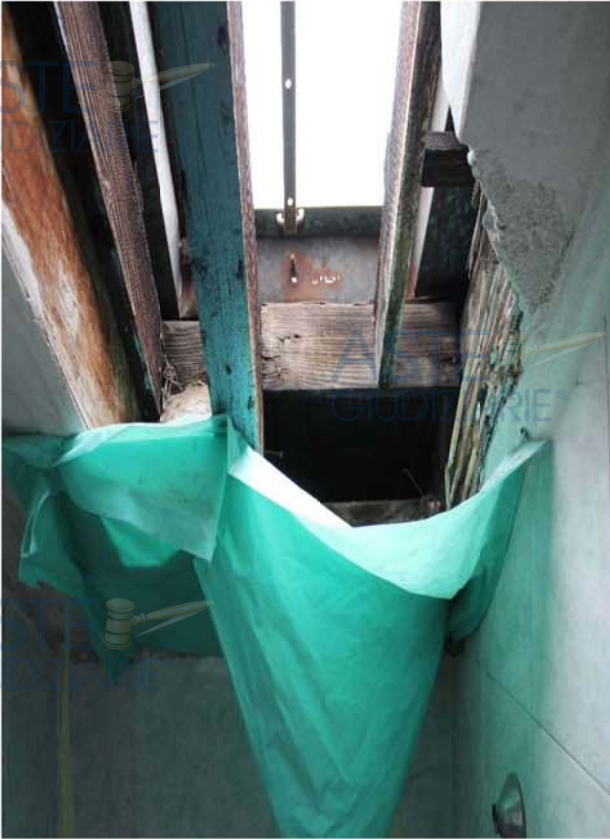
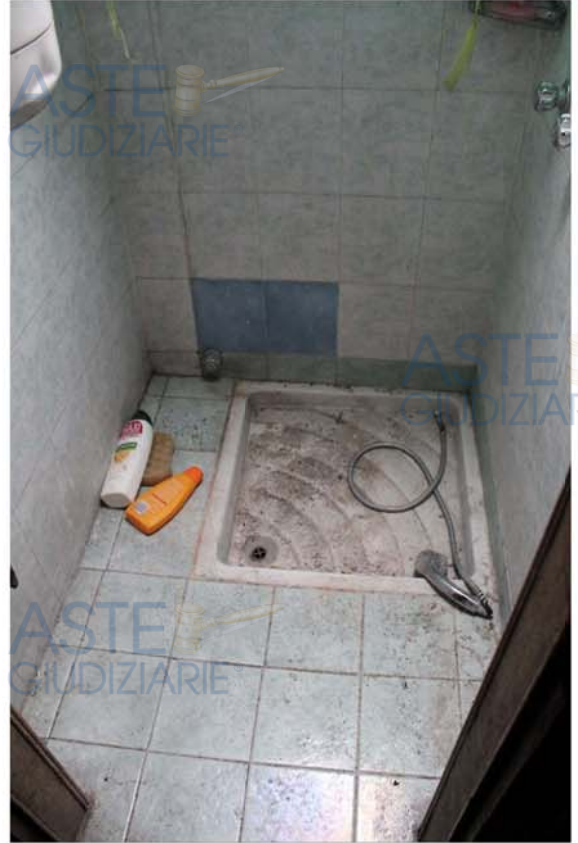
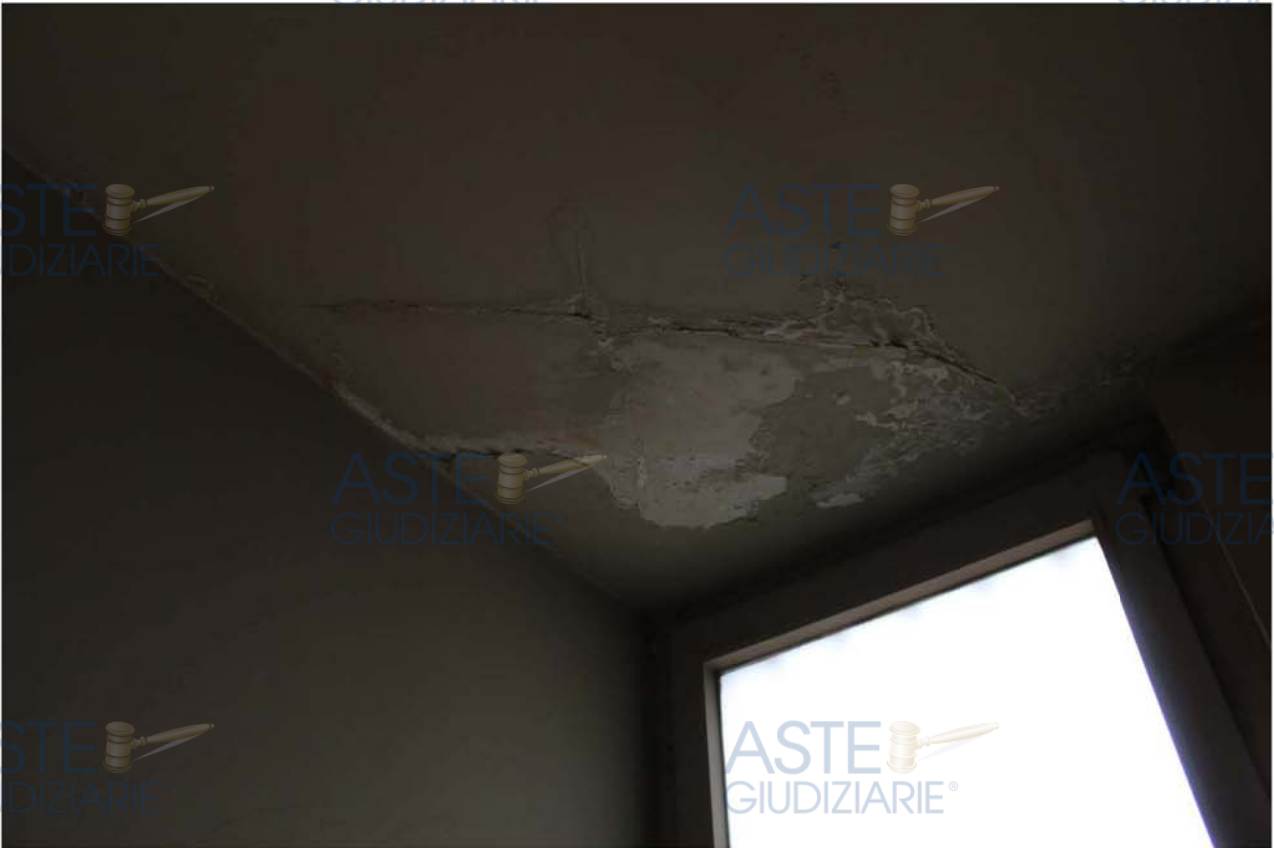
2. **Per il bagno** l'infiltrazione è dovuta alla perdita dello scarico del piatto doccia e/o copertura posto all'interno di un ristretto vano localizzato al piano cantine, sovrastante il bagno e in corrispondenza dell'angolo del fabbricato che affaccia sul cortile interno. (*Vedi rilievo fotografico in allegato*)

INFILTRAZIONI BAGNO PADRONALE

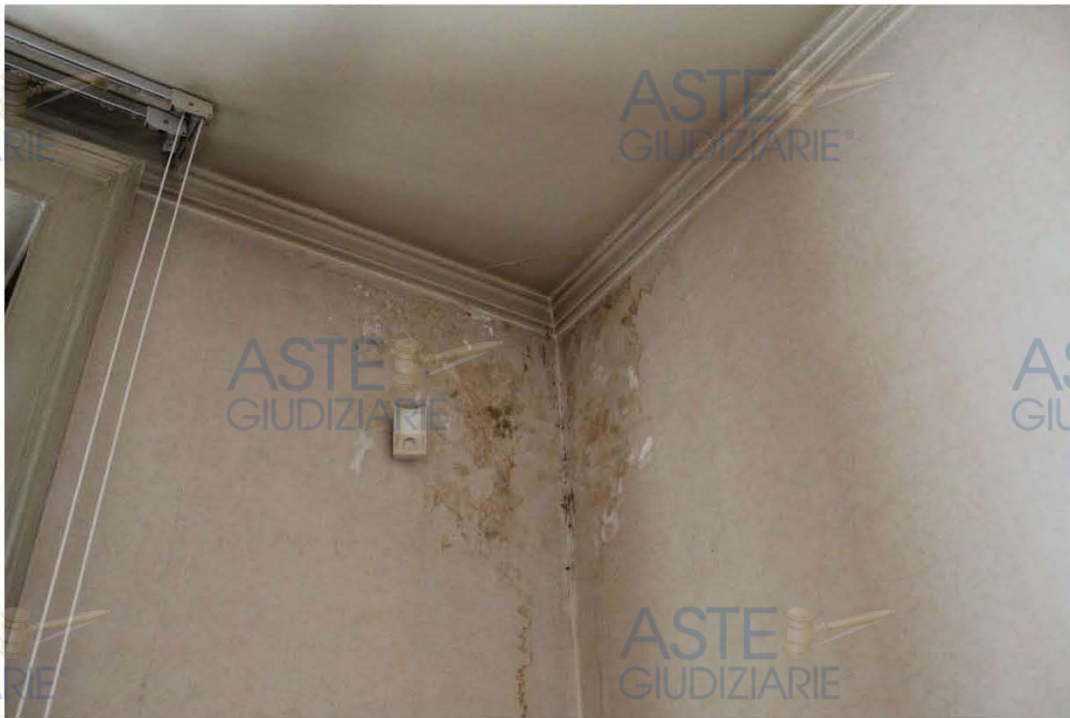
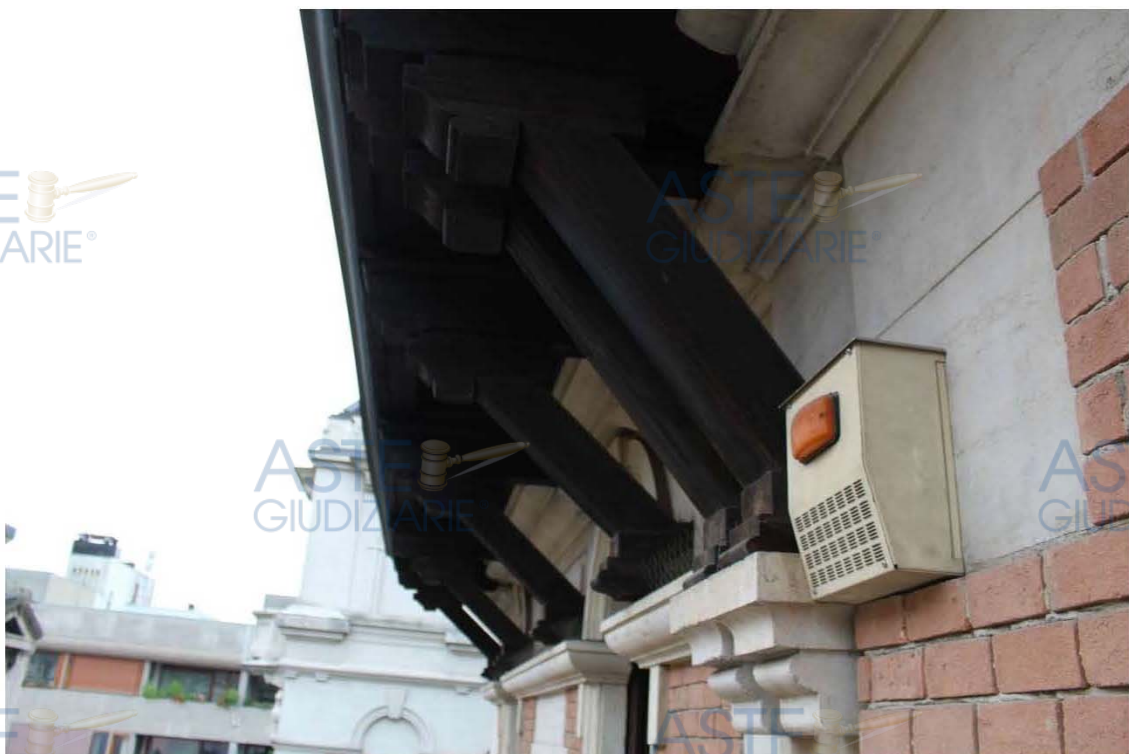
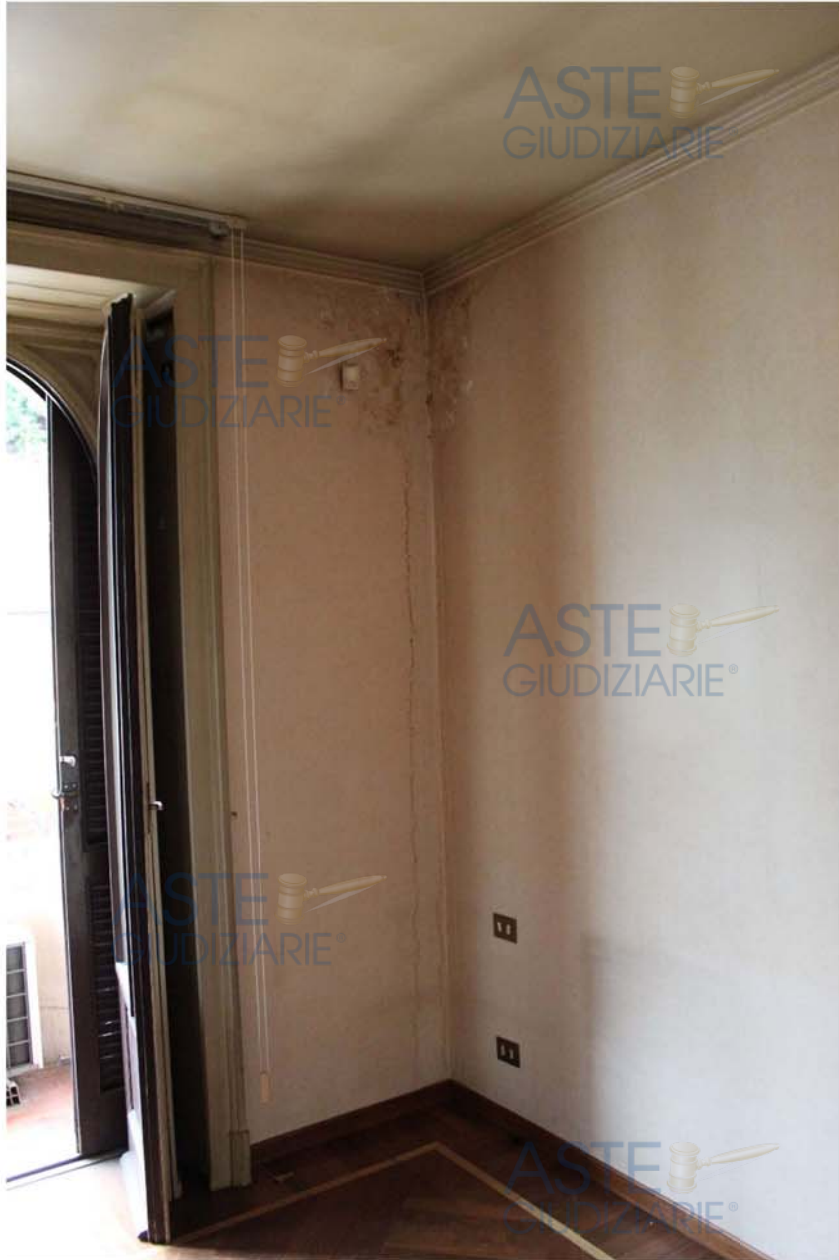
1. **Per la camera da letto** l'infiltrazione è dovuta alla perdita del tubo di scarico del pluviale posto all'angolo del fabbricato guardando dal lato

sinistro dell'ingresso principale su via Aristide de Togni e pertanto di competenza del condominio. (*Vedi rilievo fotografico in allegato*)

INFILTRAZIONI LETTO SU INGRESSO PRINCIPALE
