ALLEGATI ALLA CONSULENZA ESTIMATIVA GIUDIZIARIA

Tribunale di Modena

procedura n. 229/2022

procedura esecutiva immobiliare n. 229/2022

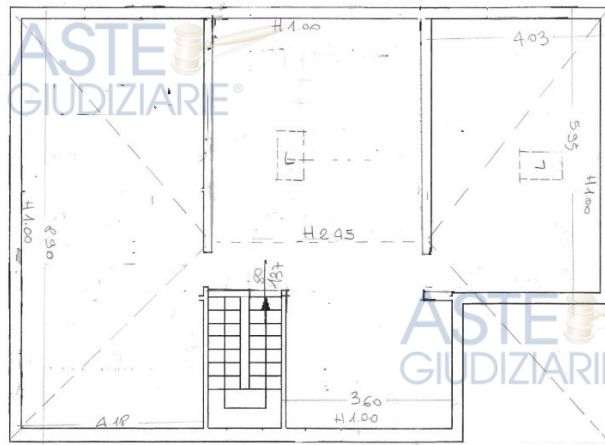
PIANO 3 SOFFITTA

4. Piano 3: l'intera soffitta e la porzione di vano scala con rampa di accesso dal pino secondo non sono rappresentati negli elaborati grafici.

Di seguito si propone uno schema del piano, rilevato in fase di sopralluogo:

Si ritiene che le difformità di cui ai punti da 1 a 4 possano essere sanate con SCIA o PDC in sanatoria ai sensi dell'art. 17 della legge regionale 23/2004.

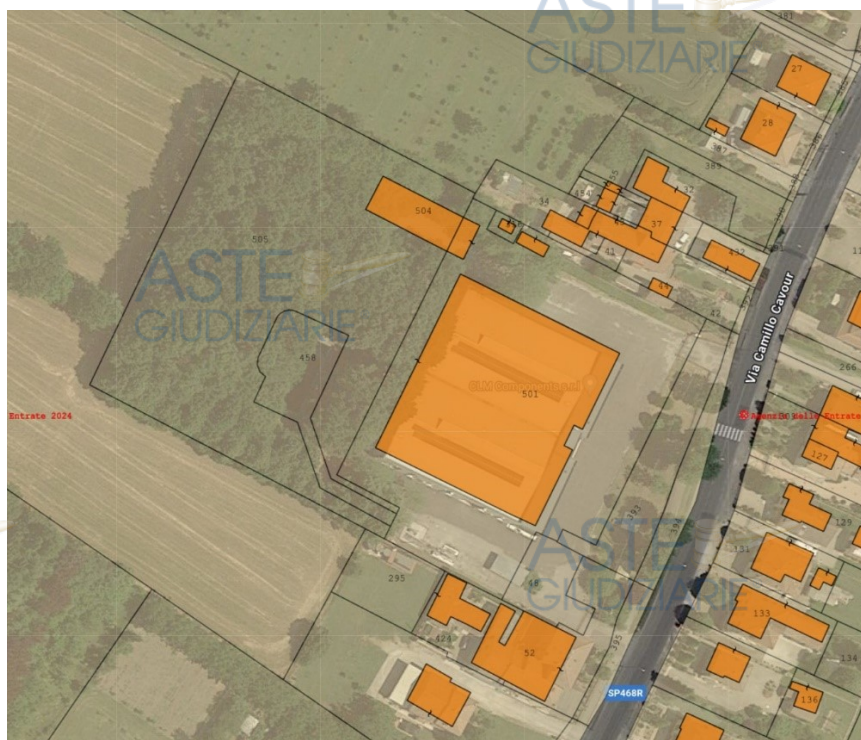
Si propone uno stralcio di estratto catastale sovrapposto al terreno per una maggiore comprensione di quanto relazionato.

Per entrambe le fattispecie occorrerà prevedere apposite servitù di passaggio, a favore e contro, nelle procedure di alienazione dei beni.
