# TRIBUNALE DI PALERMO

Consulenza Tecnica d'Ufficio redatta dall'Ing. **Salvatore Vivirito**, nell'Esecuzione Immobiliare (E.I.) iscritta al N. **266/2021 R.G.Es.**

## SCHEDA SINOTTICA

**1.1 Piena proprietà (quota 1/1) di immobile sito nel Comune di Palermo, passaggio Nicola Barbato n. 4 (lotto 508 - app.to n. 3408), ubicato al 4°P. a dx salendo la scala A, int. 8, individuato catastalmente nel Fg. 89, part.IIa 1910/109;**

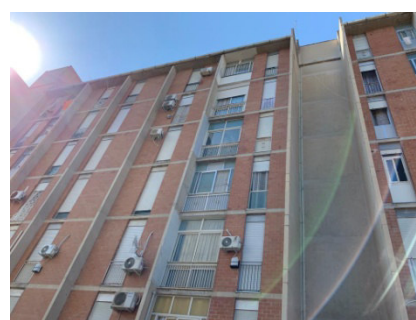
Foto 2

Il compendio pignorato de quo, costituito da una u.i. di civile abitazione (appartamento di 4°P.) ed un box-cantina (a P.T.), trovasi ubicato, come detto, in Via Passaggio Nicola Barbato n. 4, quartiere “Sperone”. Posto nella zona esterna e periferica del capoluogo siciliano, trattasi di due unità immobiliari facenti parte di un più ampio complesso residenziale costituito da diversi corpi di fabbrica in linea, realizzati in ambito di una progettazione di alloggi popolari da parte dell’Istituto Autonomo Case Popolari di Palermo (I.A.C.P.). Esternamente, il fabbricato di cui fa parte il compendio pignorato (appartamento e box-cantina) si presenta completo e rifinito, con i prospetti in parte intonacati e tinteggiati ed in parte rivestiti da piastrelle, risultando, complessivamente in mediocri - sufficienti condizioni di conservazione e manutenzione (cfr foto 1-2).

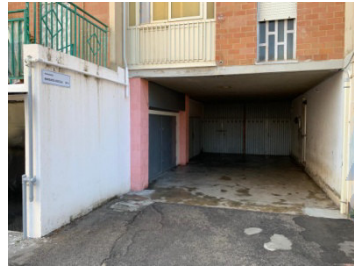
Foto 3

Il fabbricato di cui fanno parte le u.i. pignorate è munito di due accessi, uno principale (foto 3) lato Passaggio Nicola Barbato n. 4 ed uno secondario (foto 4) accessibile dall'area interna. Accedendo all'interno del fabbricato pluripiano (scala A, interno 8), trovasi ubicato il corpo scala con l'ascensore, che consente di raggiungere i vari piani.

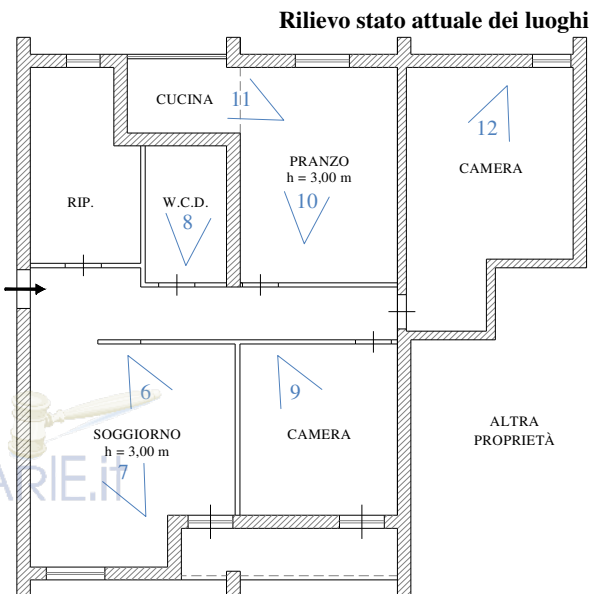
Foto 9

Internamente, l'immobile si presenta con il pavimento rivestito da mattoni di forma quadrata (tipo gres o similare), muniti di relativo zocchetto-battiscopa; le pareti ed il soffitto (intradosso solaio) sono intonacate e tinteggiate con colori chiari (ndr si evidenzia la presenza di rivestimenti in cartongesso del soffitto, con la collocazione di faretti incassati). Gli infissi interni (porte) sono in legno color mogano con intarsi e decori; gli infissi esterni (finestre) sono in alluminio con doppi vetri ed avvolgibili esterni di protezione. Il servizio igienico ha le pareti parzialmente piastrellate e risulta munito di vaso con cassetta a zaino, bidet e doccia (ndr

L'immobile pignorato de quo (appartamento di 4°P.), individuato catastalmente nel fg. 89, part.IIa 1910/109, allo stato attuale risulta, nel suo complesso, in **normali - sufficienti condizioni di conservazione e manutenzione** necessitando di interventi di manutenzione ordinaria essenzialmente consistenti nella pulizia delle superfici a causa dell'attuale stato di non utilizzo.

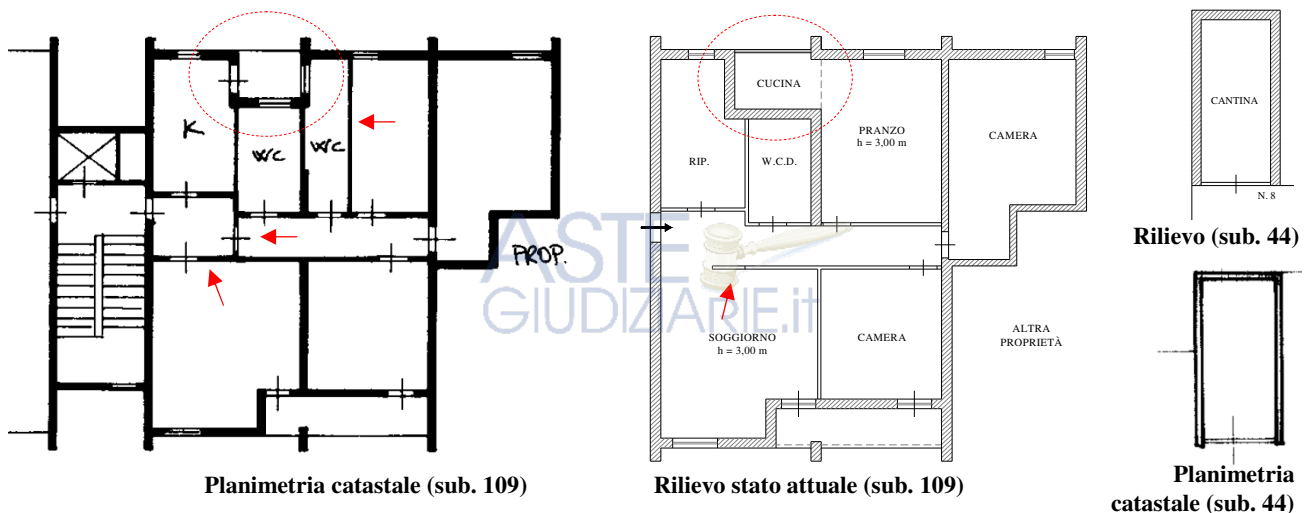
- **Conformità catastale: NO**
- **Planimetria catastale: SI (data 19/07/1984 box/cantina e 07/12/1998 appartamento)**
- **Sono state riscontrate le seguenti irregolarità: diversa distribuzione ambienti interni e chiusura a veranda del balcone-loggia dell'appartamento di quarto piano**
- **Regolarizzabili mediante: D.O.C.F.A. (aggiornamento catastale), previa regolarizzazione urbanistica**

Come facilmente riscontrabile da un confronto visivo tra le planimetrie catastali ed il rilievo dello stato dei luoghi effettuato dallo scrivente (appresso riportati ed alla presente allegati), **allo stato attuale l'appartamento di quarto piano risulta difforme dalla originaria consistenza catastale** e tali difformità sono ascrivibili essenzialmente ad una complessiva diversa distribuzione degli ambienti interni, con la demolizione e lo spostamento di alcuni tramezzi, oltre alla chiusura a veranda del balcone-loggia (dove trovasi ricavata attualmente la cucina). Di contro, la planimetria catastale del locale box/cantina posto a piano terra (sub. 44) risulta congrua con l'attuale stato dei luoghi.

In seguito a quanto sopra esposto, sulla scorta degli accertamenti espletati, tenuto conto dell'effettivo stato dei luoghi, lo scrivente Esperto/C.T.U. precisa ulteriormente che l'esecuzione del prospettato aggiornamento catastale (D.O.C.F.A.), è subordinato alla preventiva regolarizzazione sotto il profilo urbanistico - edilizio (C.I.L.A. cd. tardiva e/o in sanzione per sanare la diversa distribuzione interna ed art. 20 L.R. n. 04/2003 per sanare la chiusura a veranda del balcone/loggia), il tutto nel rispetto della normativa vigente in materia (come meglio indicato in risposta al quesito n. 6 "regolarità edilizia", appresso riportato).

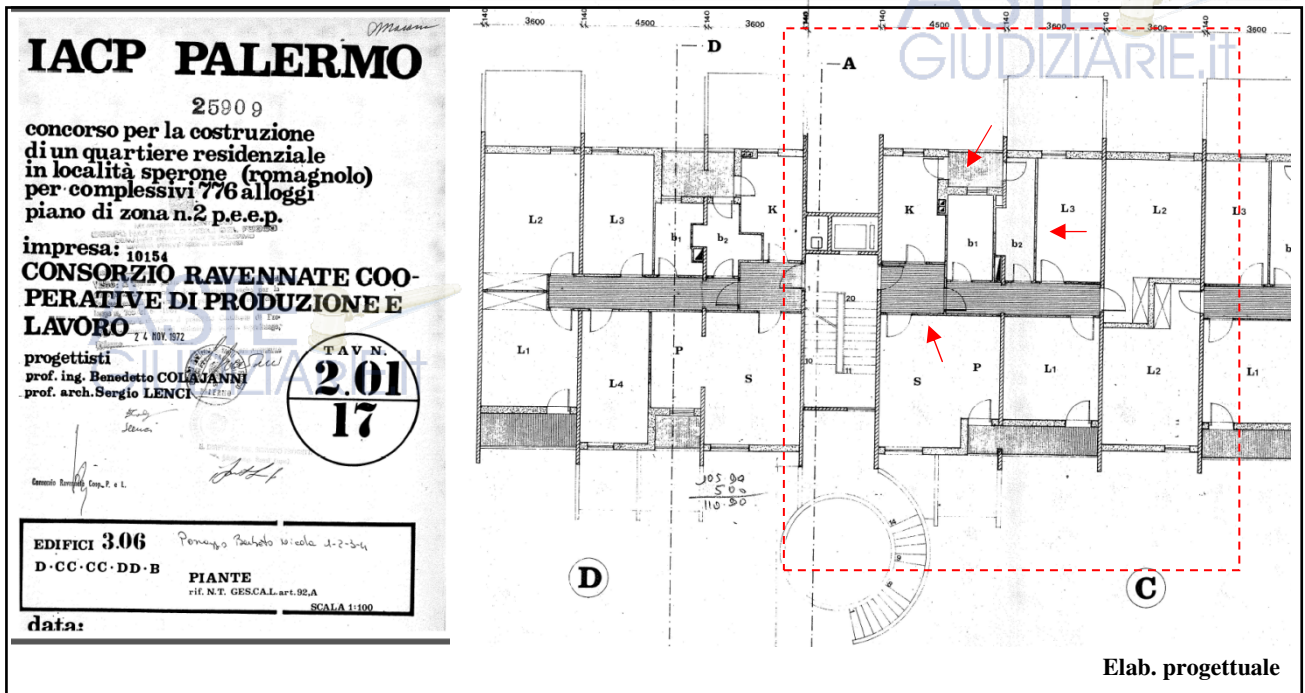
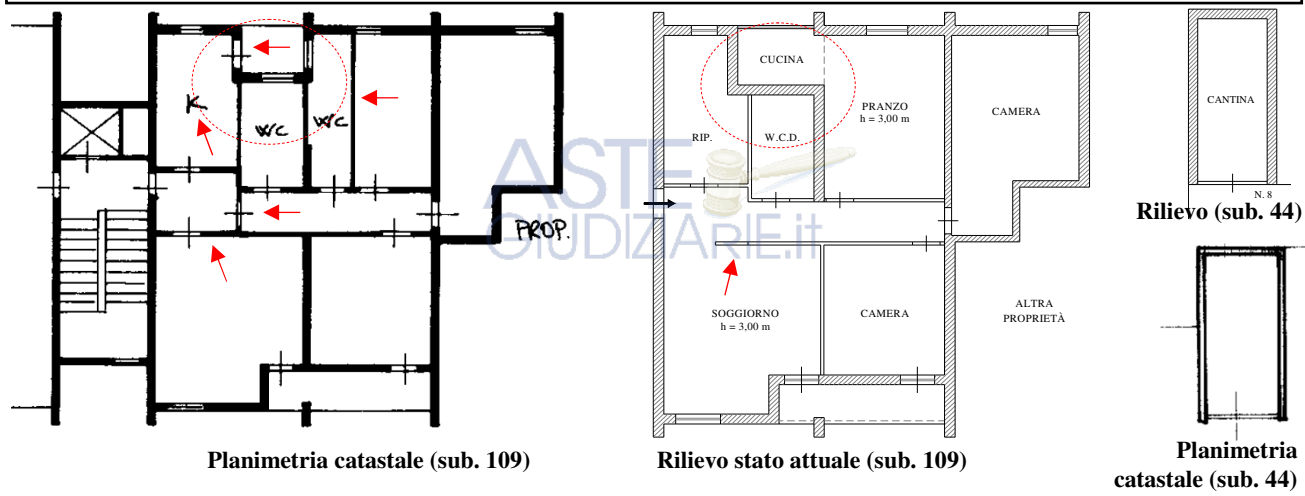
Come si evince chiaramente dal confronto visivo tra la documentazione progettuale reperita (tav. 2.01/17) ed il rilievo dello stato attuale dei luoghi (effettuato dallo scrivente), analogamente a quanto riscontrato ed evidenziato sotto il profilo catastale, allo stato attuale **l'appartamento di quarto piano risulta difforme dalla originaria consistenza** e tali difformità sono ascrivibili essenzialmente ad una complessiva diversa distribuzione degli ambienti interni, con la demolizione e lo spostamento di alcuni tramezzi, oltre alla chiusura a veranda del balcone-loggia (dove trovasi ricavata attualmente la cucina). Relativamente all'u.i. di piano terra (box/cantina), non avendo reperito alcuna documentazione progettuale, si evidenzia che da un confronto con la planimetria catastale, non si riscontrano incongruità-difformità.

**Le difformità riscontrate per l'appartamento di quarto piano, a parere dello scrivente, rientrano nelle casistiche di sanabilità previste dalla normativa vigente (D.P.R. n. 380/01, L.R. n. 16/16, L.R.**

n. 23/21 e ss.mm.ii), e pertanto, sulla scorta degli accertamenti espletati, tenuto conto dell'assenza di una esaustiva documentazione progettuale, in considerazione delle accertate difformità riscontrate, a parere dello scrivente Esperto/C.T.U. bisognerà procedere ad una regolarizzazione dell'immobile pignorato de quo (appartamento 4°P.), sia sotto il profilo catastale che urbanistico-edilizio, mediante la presentazione di una C.I.L.A. (cd. tarrrdiva e/o in sanzione), art. 20 L.R. N. 04/2023 (per la regolarizzazione della chiusura a veranda del balcone/loggia), presentazione di un D.O.C.F.A. (ai fini della regolarizzazione catastale) e consequenziale Segnalazione Certificata di Agibilità (S.C.A.), il cui costo, a carico dell'aggiudicatario, sarà detratto dal prezzo base d'asta (come appresso quantificato).
