TRIBUNALE DI PALERMO  
SEZIONE SESTA CIVILE – ESECUZIONI IMMOBILIARI  
N. R. G. ES. 74/2020  
G. Es. Dott.ssa Valentina Imperiale

RELAZIONE DI STIMA

LOTTO UNICO

*Piena ed intera proprietà 1/1 di fabbricato con terreno pertinenziale  
sito in Palermo, località' Mondello, via Dedalo n. 16, costituito  
dalle seguenti unità' immobiliari:*

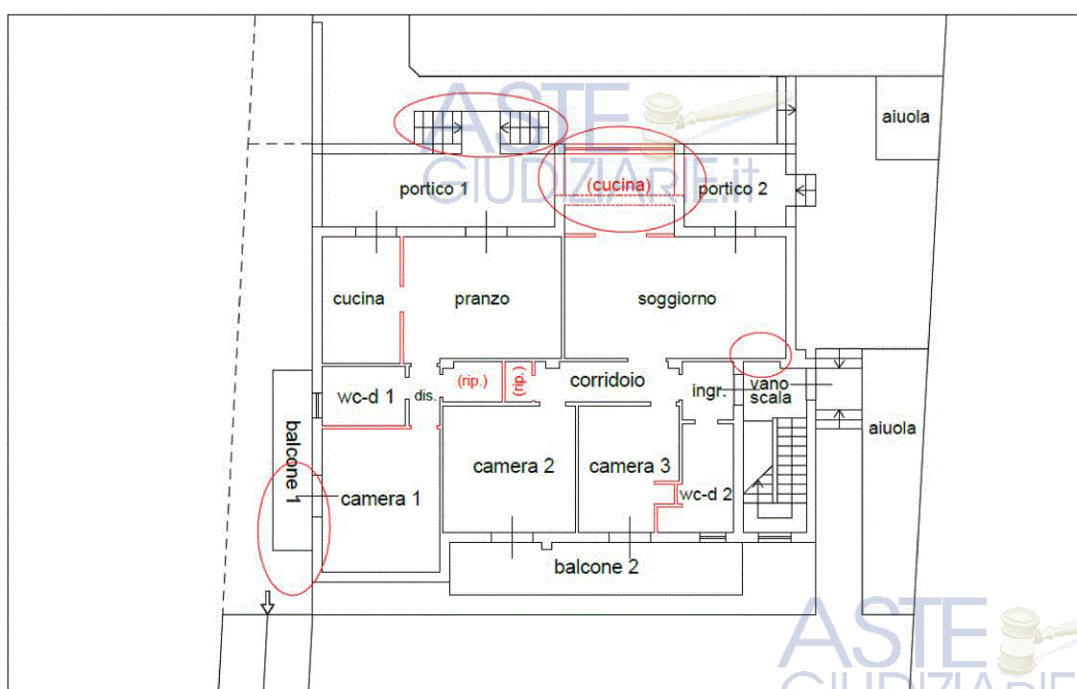
*Planimetria dello stato attuale dell'abitazione con l'indicazione delle difformità catastali ed urbanistico-edilizie in All. 20*

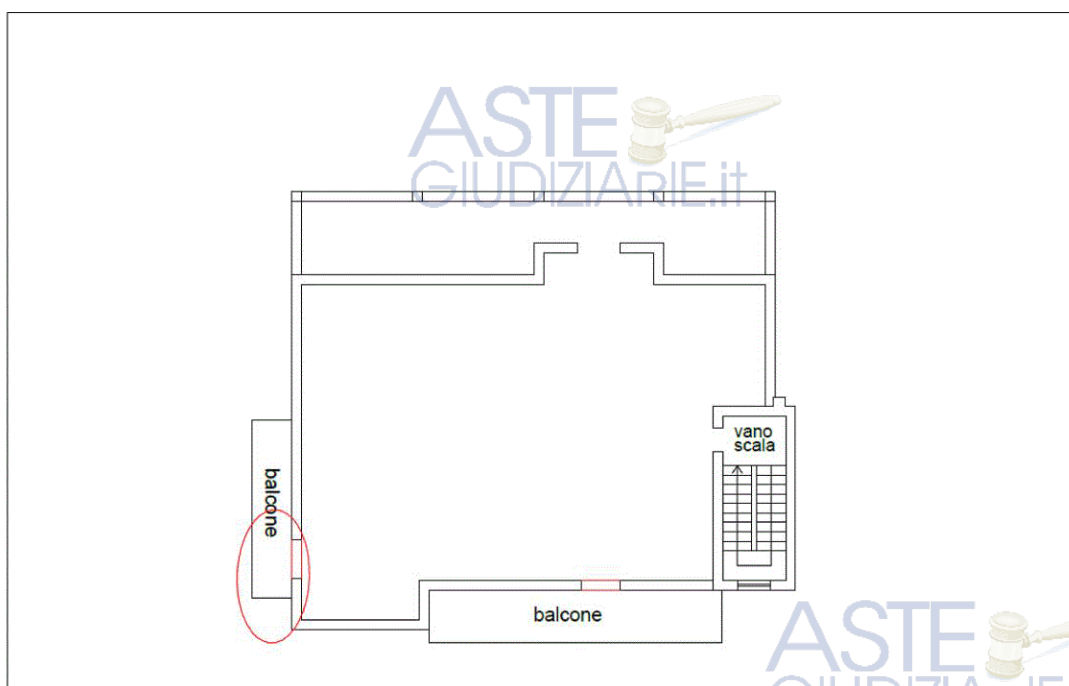
*Planimetria dello stato attuale del lastrico solare con l'indicazione delle difformità catastali ed urbanistico-edilizie in All. 21*

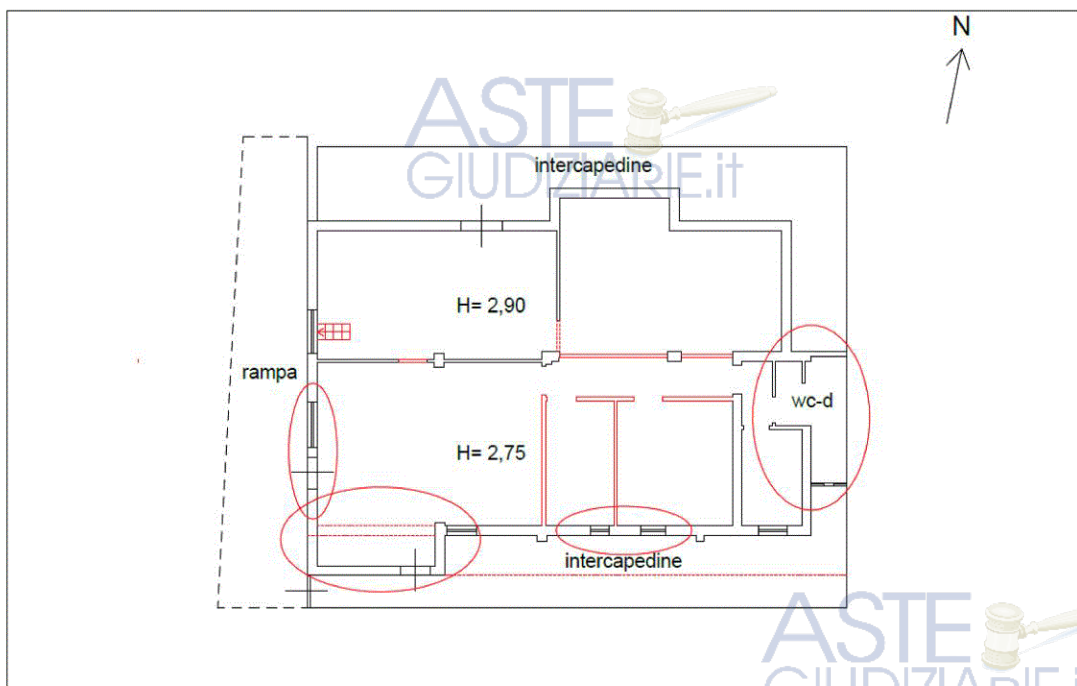
livelli superiori; modifica apertura di accesso all'u. i. dalla rampa e modifica e apertura di bucatore lungo il prospetto Sud; modifica dimensioni intercapedine in particolare lungo il lato Sud (foto 75).

*Planimetria dello stato attuale del locale di deposito con l'indicazione delle difformità catastali ed urbanistico-edilizie in All. 21*
