**TRIBUNALE DI PALERMO**  
**SEZIONE VI CIVILE – ESECUZIONI IMMOBILIARI**

Procedura Esecutiva n. 95\_2020 R.G.Es.

**RELAZIONE DI STIMA**

Compendio immobiliare sito in Palermo, via Messina Marine 783

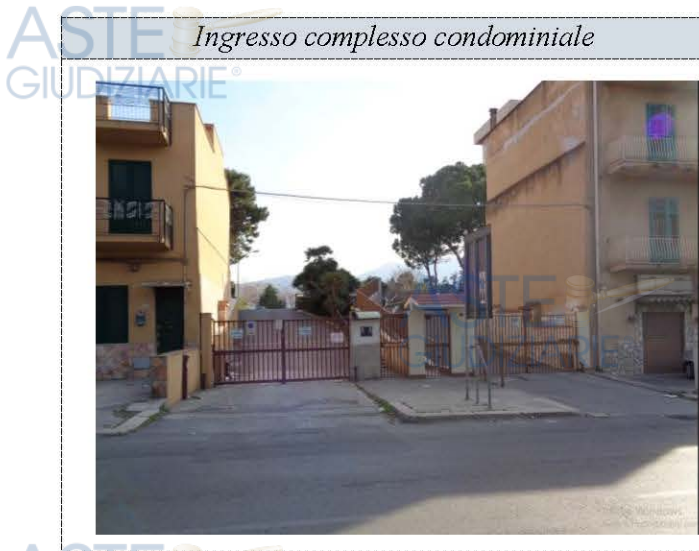
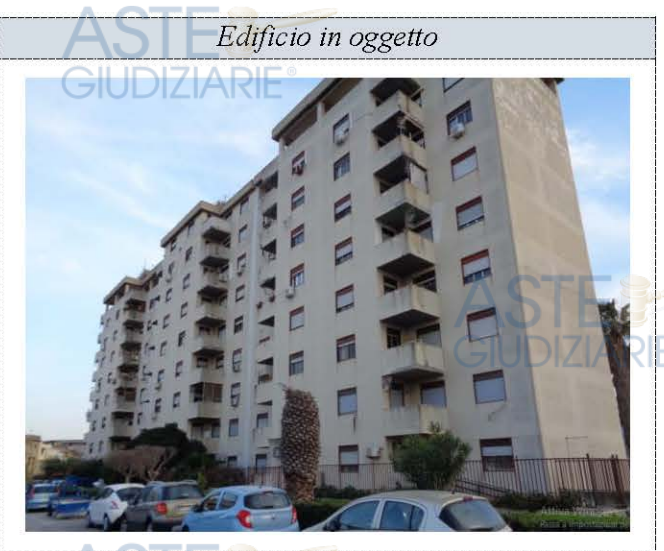
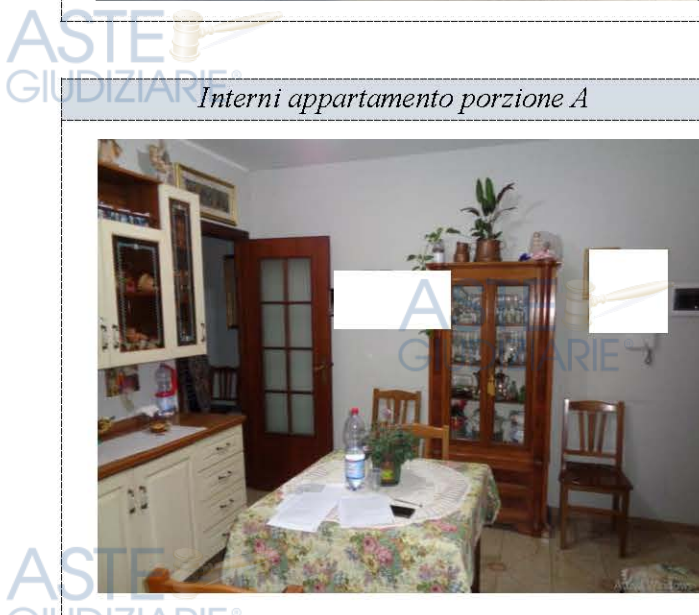
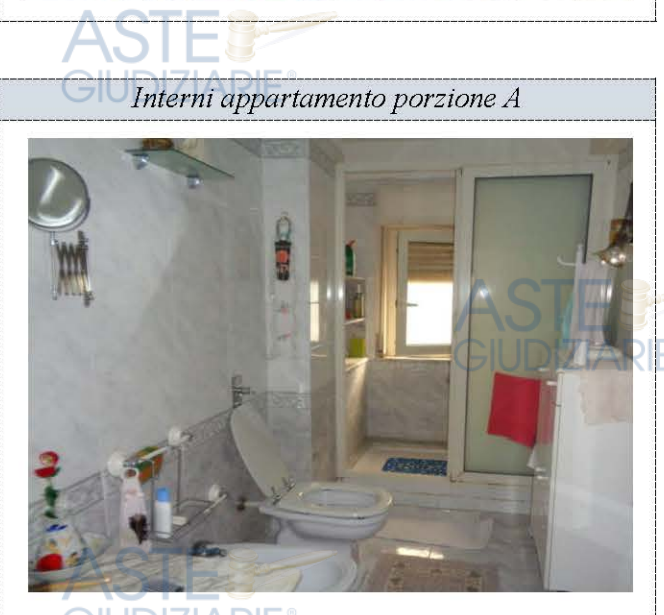
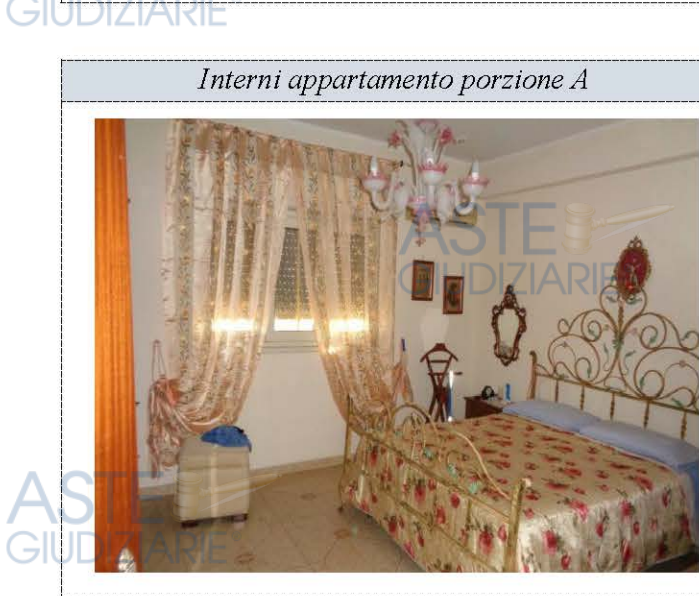
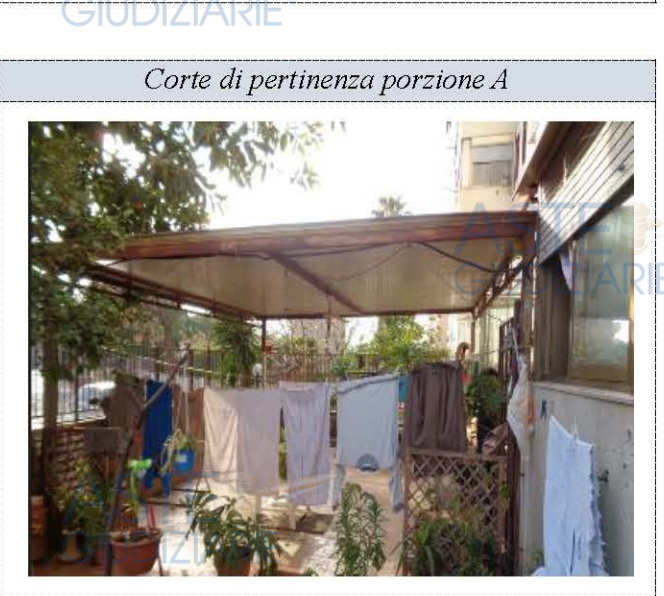
Le condizioni manutentive nel complesso sono sufficienti ma in alcune pareti delle camere sono risultati danni da infiltrazione.

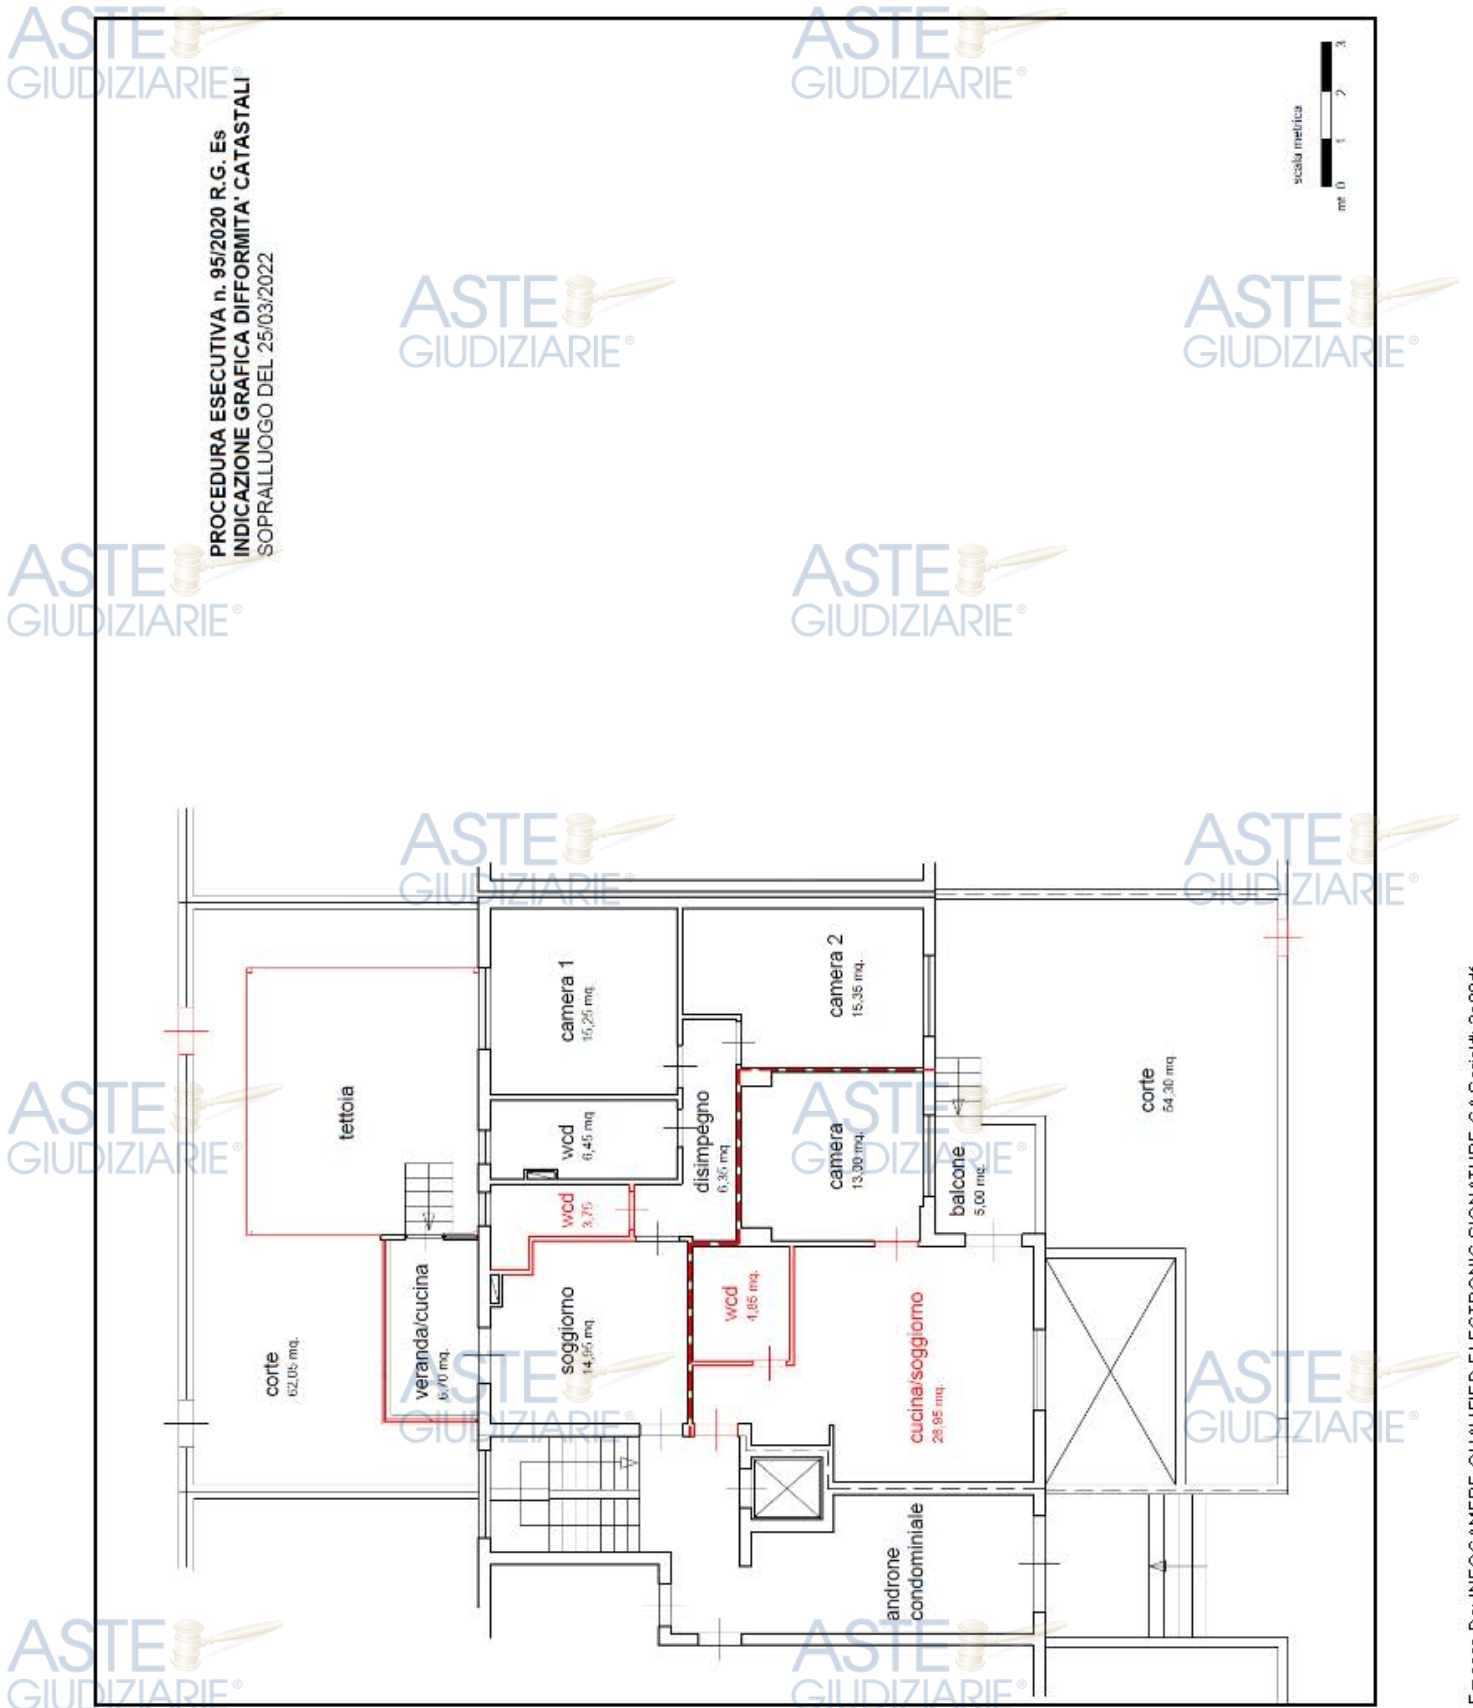
L'immobile catastalmente **non è conforme**.

Dal sopralluogo effettuato in data 25/03/2022 sono emerse diverse e importanti difformità rispetto alla planimetria catastale vigente e nello specifico:

- 1) frazionamento in due unità abitative indipendenti;
- 2) realizzazione di un ingresso ex novo a servizio dell'unità abitativa B con accesso diretto da androne condominiale;
- 3) diversa distribuzione degli spazi interni;
- 4) realizzazione di due wc ex novo, uno per ogni unità abitativa;
- 5) chiusura del balcone della porzione A prospiciente la via Padre Massimiliano Kolbe;
- 6) costruzione di una tettoia imbullonata prospiciente la via Padre Massimiliano Kolbe;
- 7) posizionamento diverso degli accessi con cancelletto nelle rispettive corti esterne.

La regolarizzazione catastale con la conseguenziale redazione di nuova planimetria è possibile attraverso la procedura catastale DOCFA dopo la normalizzazione edilizia la cui descrizione è rimandata alla risposta del quesito n. 6.

I costi complessivi per la sola regolarizzazione catastale - includendo il frazionamento, la SVI (variazione spazi interni), la redazione di due planimetrie catastali, ciascuna per ogni appartamento, l'ottenimento delle visure aggiornate e la relativa registrazione, - sono stimati, tenendo conto anche della dimensione e dell'attuale divisione in due unità abitative dell'immobile in € **1.000,00**.
