TRIBUNALE DI RAGUSA

All'III.mo Sig. Giudice della Esecuzione Immobiliare n.76/2023 del Tribunale di Ragusa, dott. C. Di Cataldo

CONSULENZA TECNICA D'UFFICIO

LOTTO N.1

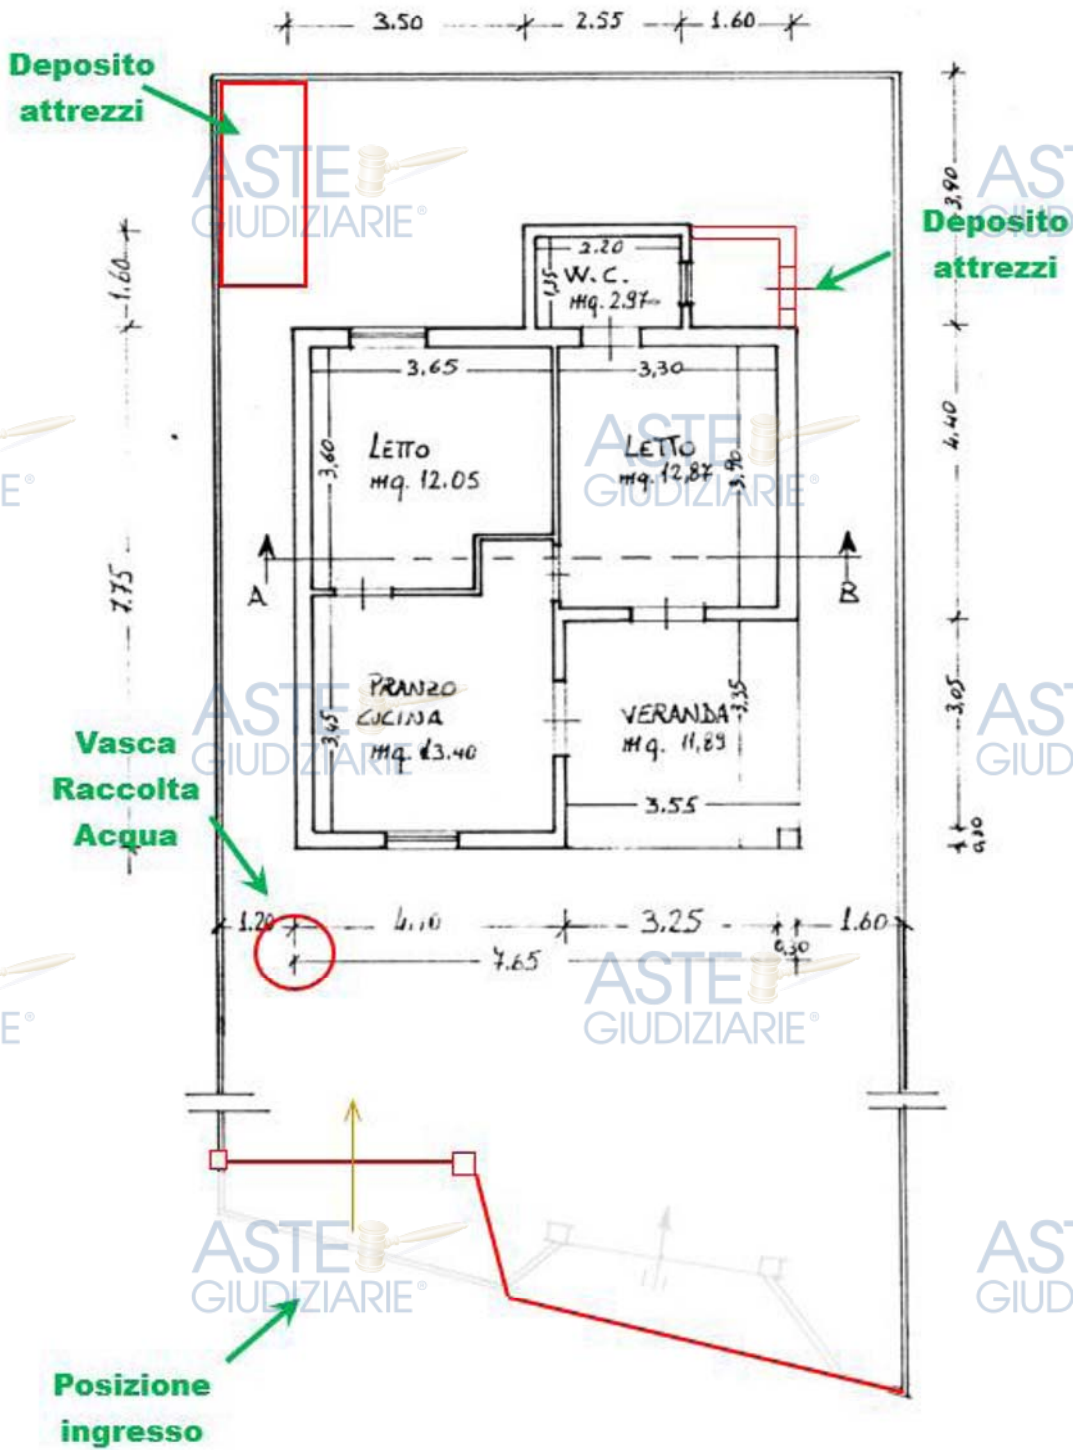
Confrontando lo stato dei luoghi con il progetto autorizzato, la distribuzione interna degli spazi appare conforme, esternamente sono presenti sul lato posteriore dell'immobile due piccoli vani di servizio creati sicuramente per il deposito di attrezzatura varia con accessi liberi e senza porte (realizzati in muratura e con copertura con lastre di tipo eternit, questi due piccoli spazi coperti andrebbero demoliti in quanto non presenti nel progetto in sanatoria e non realizzati secondo le vigenti normative).

E' presente inoltre una vasca idrica con copertura superiore divelta ed anch'essa in pessime condizioni di manutenzione; a seguire si riporta uno stralcio del progetto in cui vengono evidenziate le difformità riscontrate rispetto alla pratica in sanatoria.

Visto quanto sopra riportato, visto lo stato reale dei luoghi l'immobile verrà dal CTU valutato allo stato rustico, si stima una spesa di circa € 4.000,00 per lo svellimento dei piccoli vani servizi realizzati esternamente e per le non conformità riscontrate.

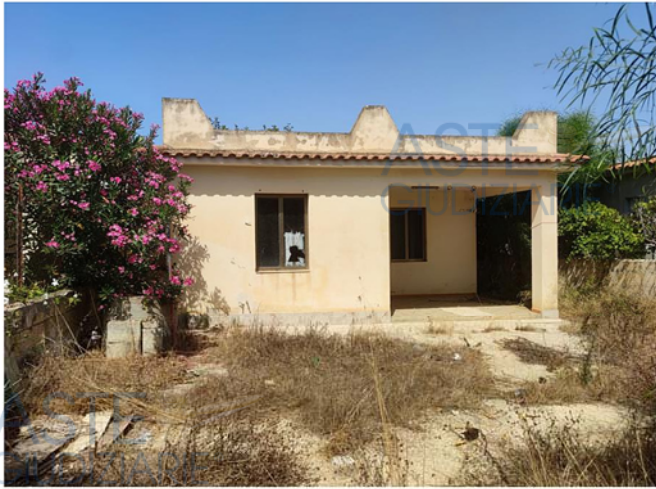
Foto 1 - Prospetto frontale

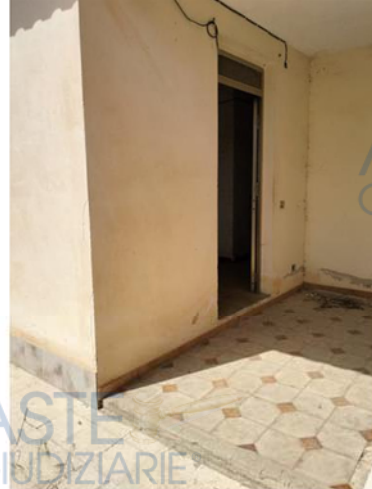
Foto 2 - Ingresso/Veranda

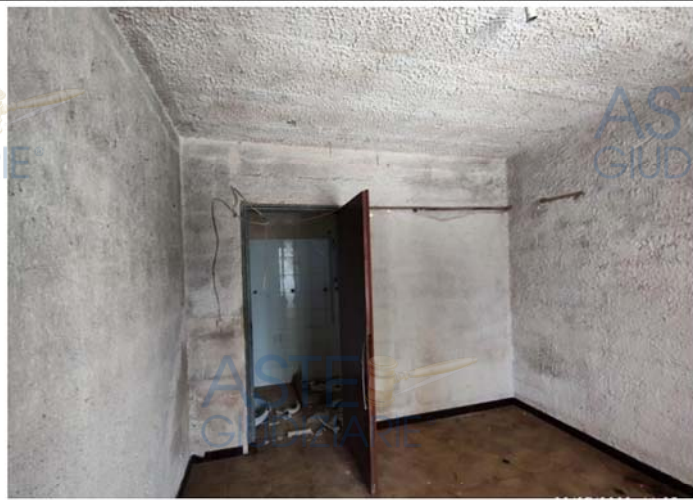
Foto 6 - Camera da letto 2 - con ingresso bagno

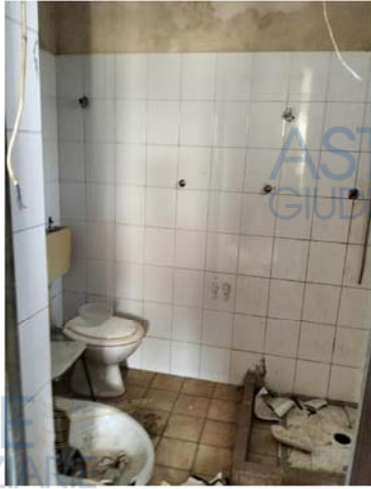
Da una delle due camere da letto si accede al bagno di circa 2,97 m², totalmente distrutto e non accessibile.

Foto 7 - Bagno

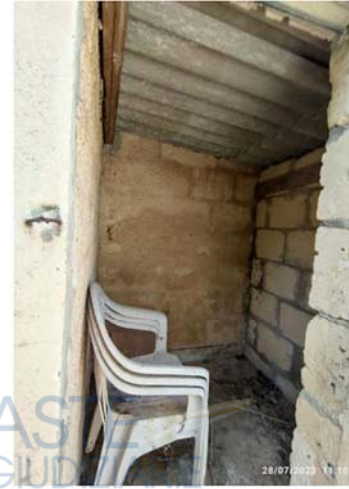
Confrontando lo stato dei luoghi con il progetto autorizzato, la distribuzione interna degli spazi appare conforme, esternamente sono presenti sul lato posteriore dell'immobile due piccoli vani di servizio creati sicuramente per il deposito di attrezzatura varia con accessi liberi e senza porte (realizzati in muratura e con copertura con lastre di tipo eternit, questi due piccoli spazi coperti

andrebbero demoliti in quanto non presenti nel progetto in sanatoria e non realizzati secondo le vigenti normative).

Foto 8 - Locale di servizio

Visto quanto sopra riportato, visto lo stato reale dei luoghi l'immobile verrà dal CTU valutato allo stato rustico, si stima una spesa di circa € 4.000,00 per lo svellimento dei piccoli vani servizi realizzati esternamente e per le non conformità riscontrate.

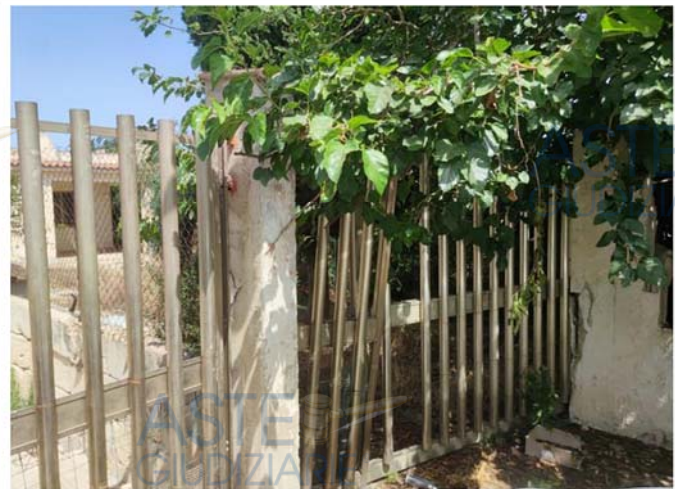
Come sopra riportato, l'immobile appare in totale stato di abbandono, il cancello divelto (ubicato un po' più a sinistra rispetto a quanto riportato in progetto) consente l'accesso allo spazio esterno dell'abitazione pieno di rifiuti di ogni tipo e di arbusti; anche l'abitazione si presenta con tutti gli infissi esterni aperti ed in pessime condizioni di manutenzione; si tratta sicuramente di un immobile utilizzato in passato solo per brevi periodi estivi e mai interamente completato; le pareti interne non appaiono rifinite, l'unico bagno presente è distrutto e non agibile, così come l'impianto elettrico a vista e non sottotraccia risulta divelto e assolutamente non a regola d'arte. L'immobile allo stato attuale può essere tranquillamente considerato come un rustico in cui necessita eseguire un' importante manutenzione straordinaria che consiste non solo nella realizzazione di tutti gli impianti idrici, fognari inclusi di fossa imhoff, igienico-sanitari, elettrici e di condizionamento / riscaldamento ma anche nella sostituzione dei pavimenti e dei rivestimenti interni esistenti, nella finitura delle murature interne ed esterne, nel rifacimento degli infissi interni ed esterni, nell'esecuzione della necessaria impermeabilizzazione del lastrico solare di copertura, nella sistemazione dello spazio esterno inclusa la sistemazione della recinzione perimetrale con la sostituzione del cancello esistente.

Foto 12 - Cannello esterno
