TRIBUNALE DI SIRACUSA
ESECUZIONI IMMOBILIARI

Esecuzione n. **311/2013** - G.E. dott.ssa **DI STAZIO MARIA CRISTINA**

RELAZIONE DI CONSULENZA TECNICA – Integrazione n° 1 del 24/08/2021

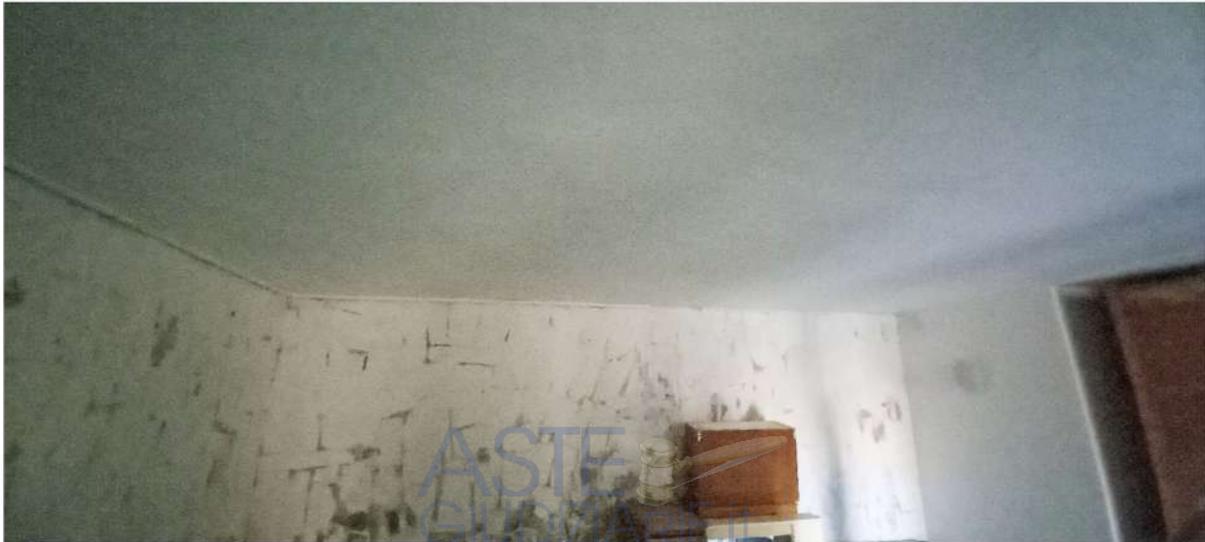
- in riferimento al solaio di copertura dell'unità immobiliare al P.S1, censita al N.C.E.U. di Siracusa al fg. 167 p.lla 6051 sub 14,
- in fase di sopralluogo, la CTU ha riscontrato che il solaio si presenta intonato, privo di *"distacco di calcinacci ed intonaci di sedime in varie zone, sia nelle pareti di portata che nei solai di sostegno"* (come, invece, riportato nella perizia giurata depositata in atti da parte debitrice), ad eccezione dell'angolo prospiciente il cortile, dove è visibile una chiazza di polverino superficiale sparso sull'intonaco (Foto 2);

Foto 1 – Solaio unità immobiliare al P.S1 (p.la 6051 sub 14)

- in fase di elaborazione dei dati, pur non evincendosi, palesemente, da una semplice osservazione visiva, particolari situazioni preoccupanti nello stato di salute del solaio, tuttavia, ai fini di una diagnosi certa delle condizioni di sicurezza dello stesso, la sottoscritta riteneva necessaria l'effettuazione della verifica strutturale di questo a mezzo di strumentazione appropriata, non in possesso della C.T.U., e con necessarie prove di carico, effettuate da ditte specializzate in tali verifiche, al fine di ricavare il valore esatto della freccia d'inflessione sotto carico del solaio stesso; dopo averlo sottoposto alle massime sollecitazioni possibili, in accordo con i propri carichi di esercizio e determinandone, così, quanto la resistenza e la sua risposta elastica;

- risulta necessario effettuare delle prove di carico su tutti e tre i solai (p.lle 6051 sub 14, 17 e 18), per verificarne la perfetta efficienza strutturale;
- i costi di dette prove, come da preventivo dell' [REDACTED] ("ALLEGATO n. 6"), sono così riassunti:

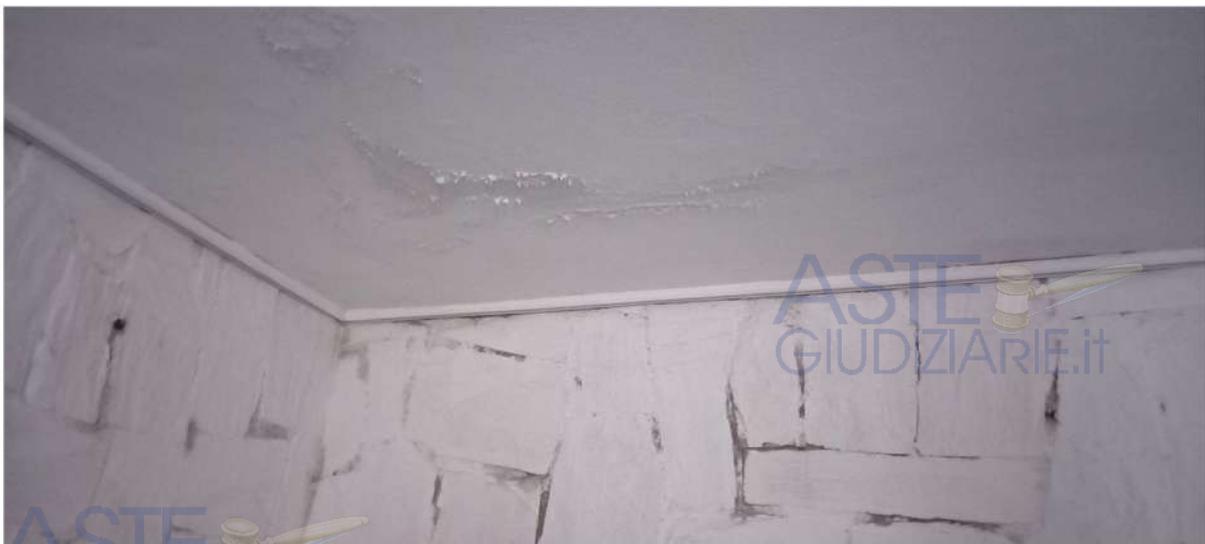
Foto 2 – Solaio unità immobiliare al P.S1 (p.la 6051 sub 14)

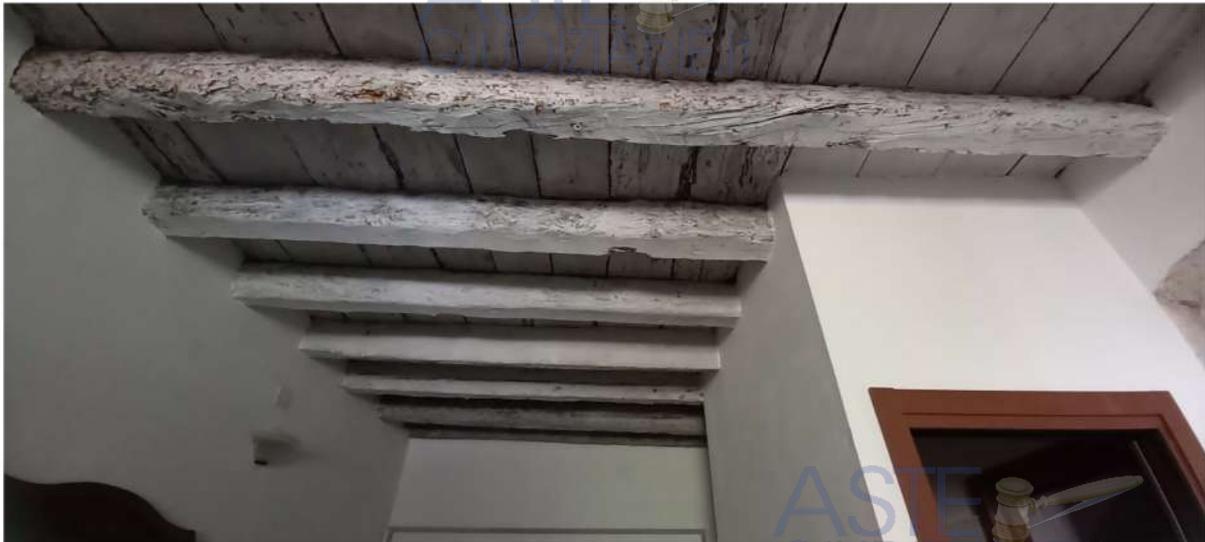
- in riferimento al solaio di copertura delle unità immobiliari al P.T., censite al N.C.E.U. di Siracusa al fg. 167 p.lla 6051 sub 17 (via Mirabella 23, int. 2) e 18 (via Mirabella 23 Q),
- in fase di sopralluogo, la CTU, da un esame visivo ad occhio nudo, ha riscontrato che il solaio con struttura di travi a vista in legno presenta segni di alterazione lignea, che possono essere provocati dai tarli (Foto 3 e 4);

Foto 3 – Solaio unità immobiliare al P.T. (p.lla 6051 sub 17)

- in fase di elaborazione dei dati, pur non evincendosi, palesemente, da una semplice osservazione visiva, particolari situazioni preoccupanti nello stato di salute dei solai, tuttavia, ai fini di una diagnosi certa delle condizioni di sicurezza dello stesso, la sottoscritta riteneva necessaria l'effettuazione della verifica strutturale di questi a mezzo di strumentazione appropriata, non in possesso della C.T.U., e con necessarie prove di carico, effettuate da ditte specializzate in tali verifiche, al fine di ricavare il valore esatto della freccia d'inflessione sotto carico dei solai stessi; dopo averli sottoposti alle massime sollecitazioni possibili, in accordo con i propri carichi di esercizio e determinandone, così, quanto la resistenza e la loro risposta elastica;

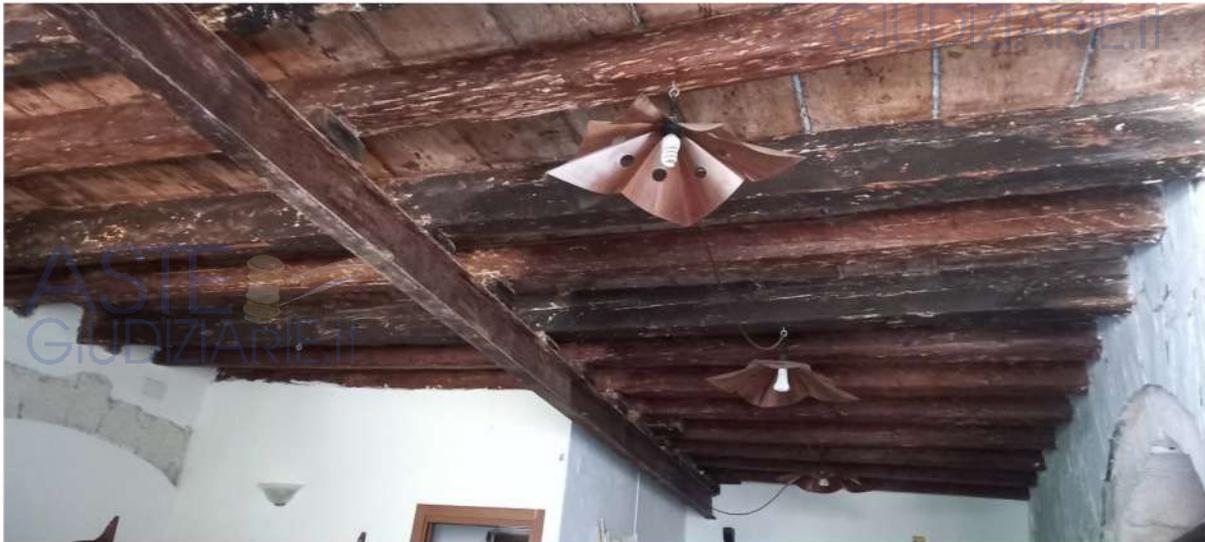
Foto 4 – Solaio unità immobiliare al P.T. (p.lla 6051 sub 18)
