TRIBUNALE DI SIRACUSA
SEZIONE FALLIMENTARE

RELAZIONE DI STIMA DEI BENI ACQUISITI ALL'ATTIVO DEL FALLIMENTO

TECNICO STIMATORE
DOTT. ING. CONCETTO CAPODICASA

SIRACUSA, 16 MARZO 2022

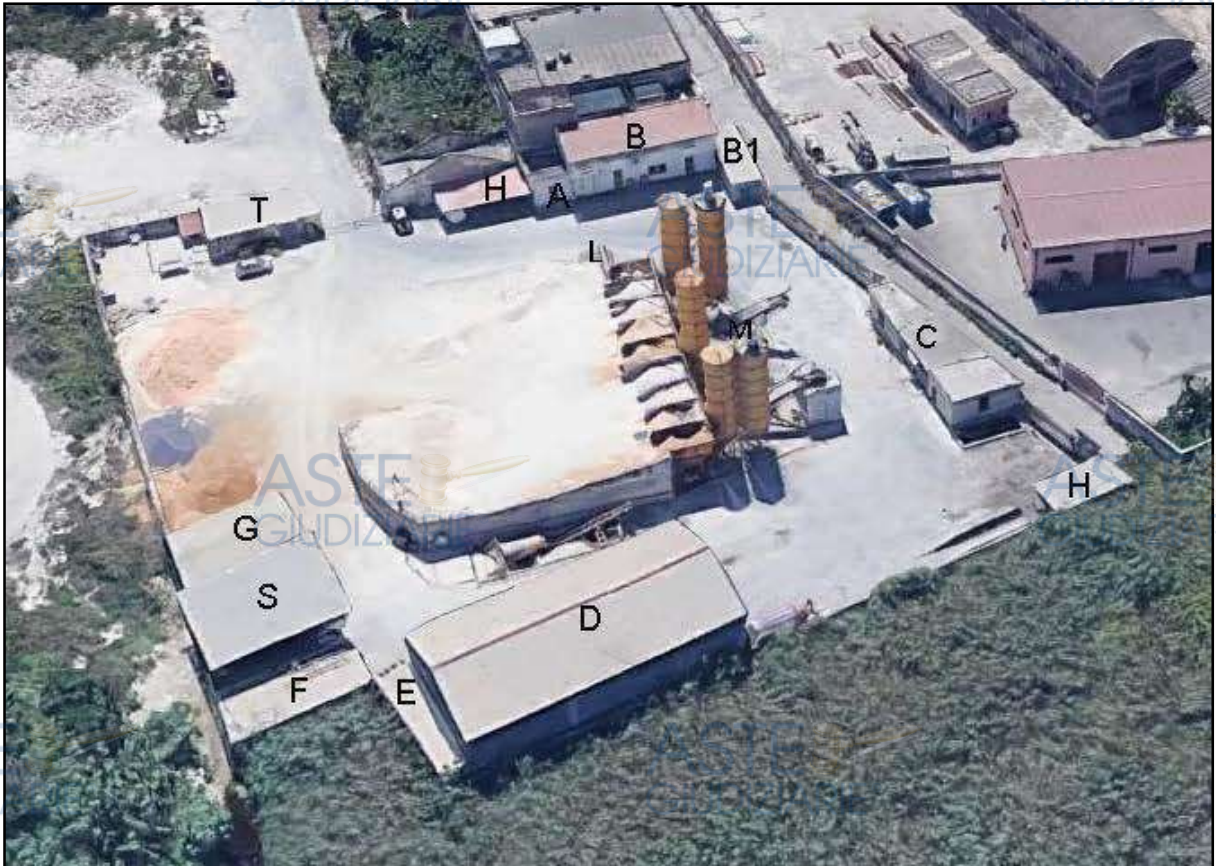
Con riferimento alla foto di seguito riportata, il complesso è costituito da un locale deposito (A), da un edificio a due livelli adibito a depositi e uffici (B), da un locale adibito a ricovero del serbatoio gasolio

(B1), da un corpo di fabbrica costituito da tre locali deposito (C), da un capannone per ricovero automezzi (D), da tre locali deposito (E, F, G), due tettoie (H) in struttura precaria, da un locale trivella (L), da una struttura prefabbricata adibita a cabina di comando dell'impianto di betonaggio (M), da una tettoia metallica (S) e da un locale magazzino (T).
