TRIBUNALE DI TERMINI IMERESE

Perizia dell'Esperto ex art. 568 c.p.c. Arch. Butticè Calogero, nell'Esecuzione Immobiliare 128/2023 del R.G.E.

Individuazione fabbricato

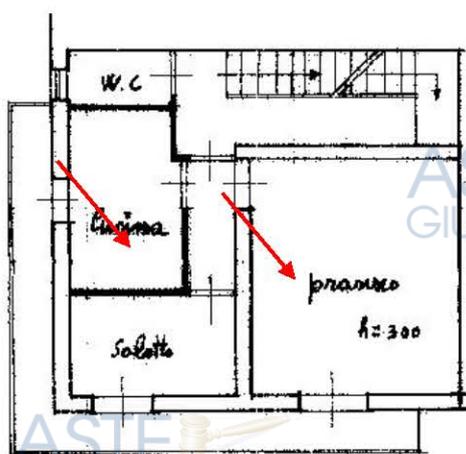
piano primo

La distribuzione planimetrica interna del bene 3 non risulta conforme alla quella della planimetria catastale del 23/01/1973. In sede di sopralluogo del 12/12/2023 sono state riscontrate delle difformità:

- è stato creato un grande soggiorno-salone eliminando il corridoio e pareti divisorie.
- è stata ridotta la cucina e spostato la porta d'accesso alla stessa
- è stato modificato il prospetto del piano attico sul terrazzo, e spostato posizione porta d'accesso
- è stata chiuso la finestra della lavanderia che dà su prospetto di via Lucania

Si dovrà provvedere all'aggiornamento della planimetria catastale del bene 3 presentando tramite un tecnico abilitato una richiesta di variazione (DOGFA) presso l'Ufficio del Territorio per la regolarizzazione catastale delle sopracitate difformità riscontrate, solo dopo avere verificato e regolarizzato il Bene 3 sotto il profilo Edilizio ed Urbanistico.

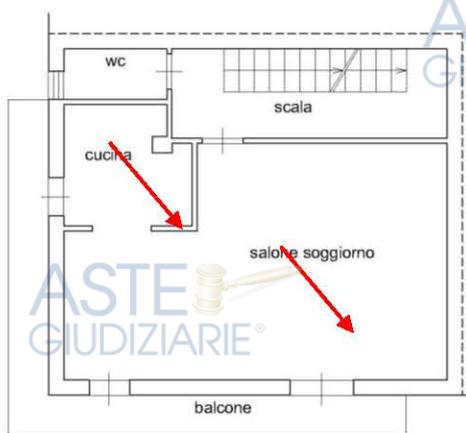
piano primo

Lo stato dei luoghi del Bene 3 non risulta conforme al progetto approvato in data 13/11/1967 allegata alla pratica n.15 Anno 1967, in quanto:

- è stato creato un grande soggiorno-salone eliminando il corridoio e pareti divisorie.
- è stata ridotta la cucina e spostato la porta d'accesso alla stessa
- è stato modificato il prospetto del piano attico sul terrazzo, e spostato posizione porta d'accesso
- è stata chiuso la finestra della lavanderia che dà su prospetto di via Lucania

Le modifiche alla distribuzione interna, il frazionamento possono essere attraverso la presentazione al Comune di Casteldaccia di una CILA tardiva (ai sensi del D.P.R. n. 280/2001 n. 380).

Gli altri abusi riscontrati possono essere regolarizzati attraverso la presentazione al Comune di Casteldaccia di una SCIA in Sanatoria (ai sensi del D.P.R. n. 280/2001 n. 380), previa Parere di sussistenza (ai sensi dell'art. 21 della L. 64/74) rilasciata dal Genio Civile di Palermo per le opere strutturali.
